## Instandsetzung der Heizungsventils Teilenummer: 4F1 959 617A (Audi A6 4f von 2005-8.2008)

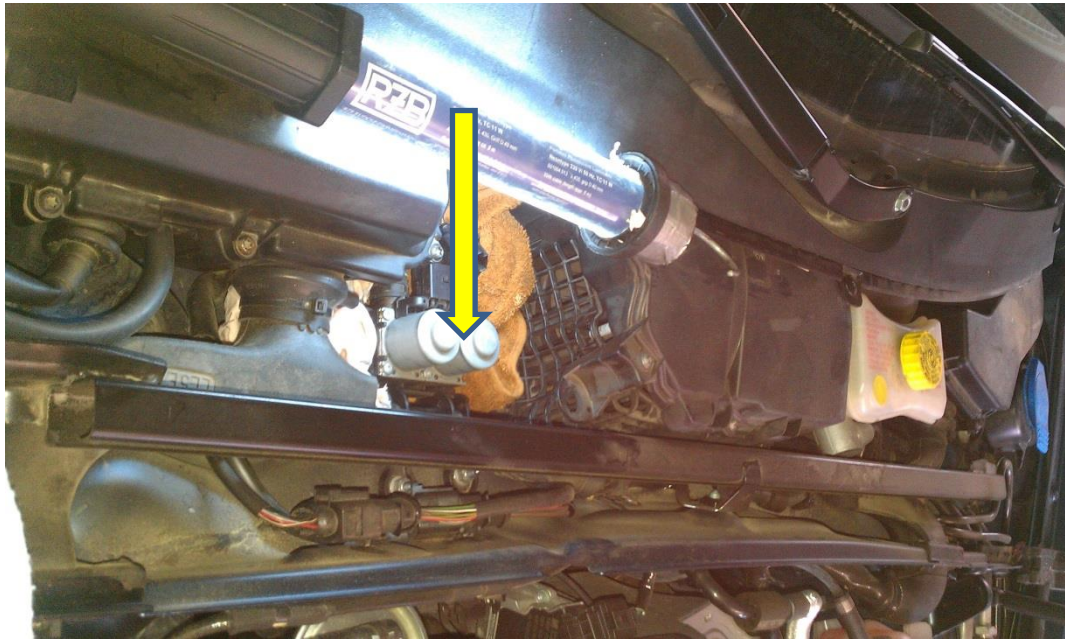
**Lösung:** Wer nicht ganz ungeschickt ist bekommt die Regelventile selbst ausgebaut und gereinigt. Die Lage der Ventile siehe gelber Pfeil im Bild. Es sind die zwei silbernen Zylinder. Vorarbeit: Motor sollte abgekühlt sein. Abdeckung unterhalb der Scheibenwischer entfernen und Kühlwassereinfüllstutzen öffnen (bei heißem Motor Verbrühungsgefahr durch Dampfdruck auf dem System!).
