# Umbau der originalen Spiegelkappen auf S-Spiegelkappen

4G0 857 527 A 3Q7 - Aluminium ohne Side Assist

4G0 857 527 C 3Q7 - Aluminium mit Side Assist

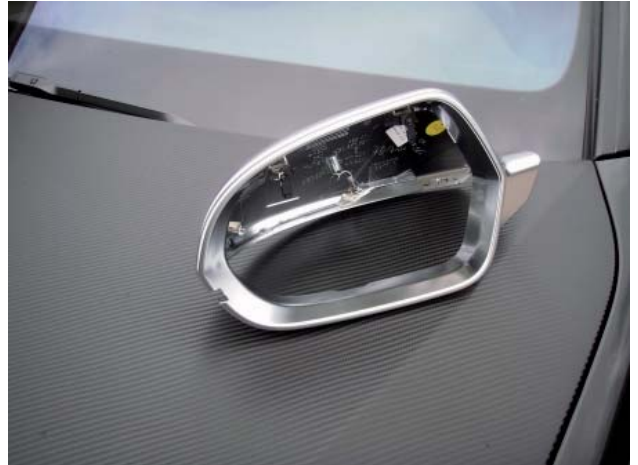
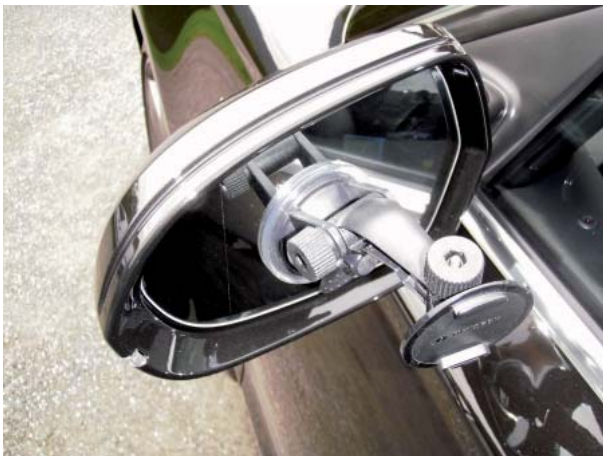
Zuerst muss das Spiegelglas abgenommen werden. Dazu das Glas elektrisch soweit verstellen, dass ihr von einer Seite dahinter greifen könnt. Mit dem Saugnapfhalter eines Navis das Spiegelglas abziehen, mit einer Hand von hinten etwas unterstützen. Vorsicht: Das Spiegelglas nicht zu fest am Rand drücken, es ist sehr bruchgefährdet!

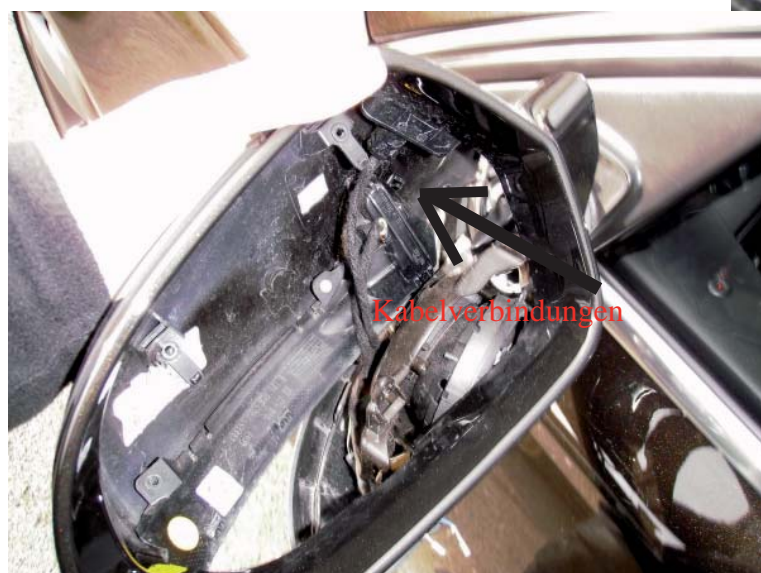
Die Spiegelkappe ist mit 2 Schrauben (Torx T10) am Träger oben verschraubt.

Die elektrischen Steckverbindungen trennen und das Gehäuse vom Unterteil ausclippen (Pfeil) Solche Rastclips sind insgesamt 4 mal vorhanden, eventuell könnt ihr die nur mit einem gebogenen Draht/Haken entriegeln.

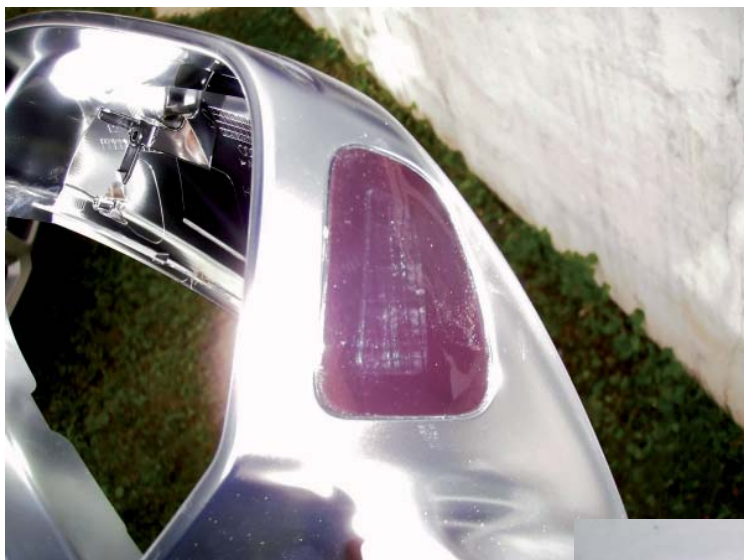
Die Spiegelkappe nach oben und hinten mit leichtem Druck abziehen. Die Kabelverbindung für den Side Assist und die LED Blinkerleiste trennen. Jetzt habt ihr die Kappe in der Hand.

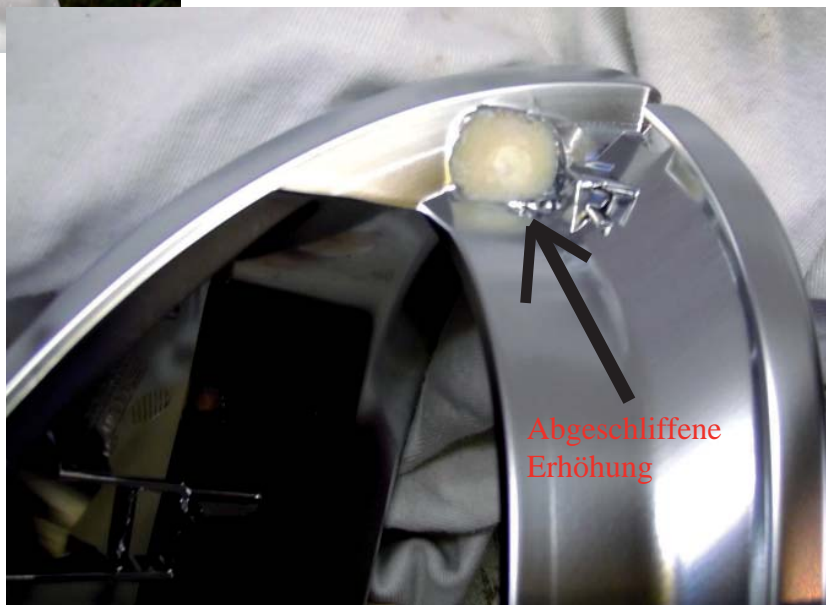
Die Leuchte des Side Assist von Innen nach Aussen rausdrücken, dazu im Spiegelgehäuse die entsprechende Rastnase entriegeln. Die Leuchte anschließend in das neue Gehäuse einsetzen bis sie sauber eingerastet ist und bündig abschließt.

Die S-Kappen haben dort wo die LED Blinkerleiste einrastet eine Erhöhung welche mit dem Dremel entfernt werden muss. Ansonsten sitzt die LED Leiste nicht sauber und bündig!  
Wenn die Erhöhung entfernt ist, die LED Leiste einsetzen und mit den 2 T10 Schrauben wieder fixieren.

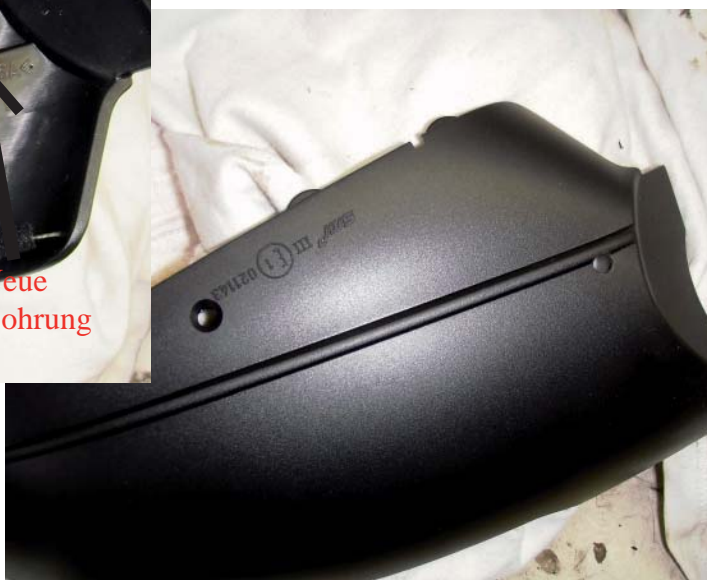
Da meine Spiegel nach der Fahrzeugwäsche immer nachgetropft haben, habe ich auch gleich eine neue Bohrung gesetzt. Original ist zwar auch eine Bohrung vorhanden, aber die ist an der höchsten Stelle in der Abdeckung!

Solltet ihr die Abdeckungen unten nicht abnehmen, könnt ihr die Bohrungen auch von unten setzen. Dann muss das Unterteil nicht abgenommen werden.

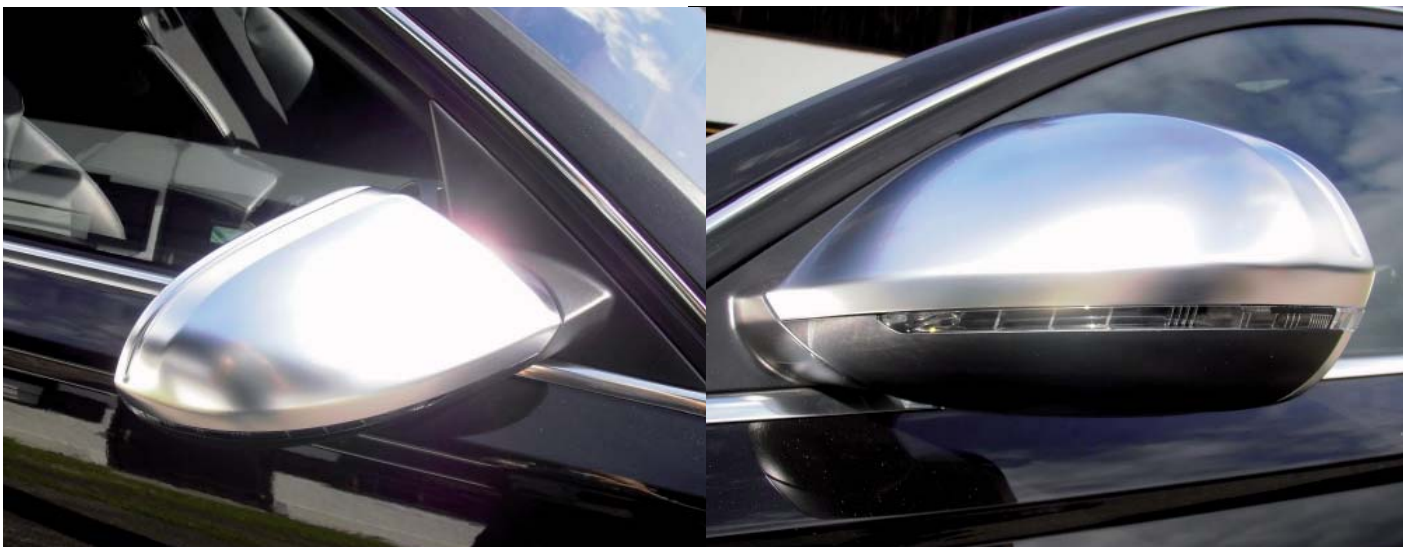
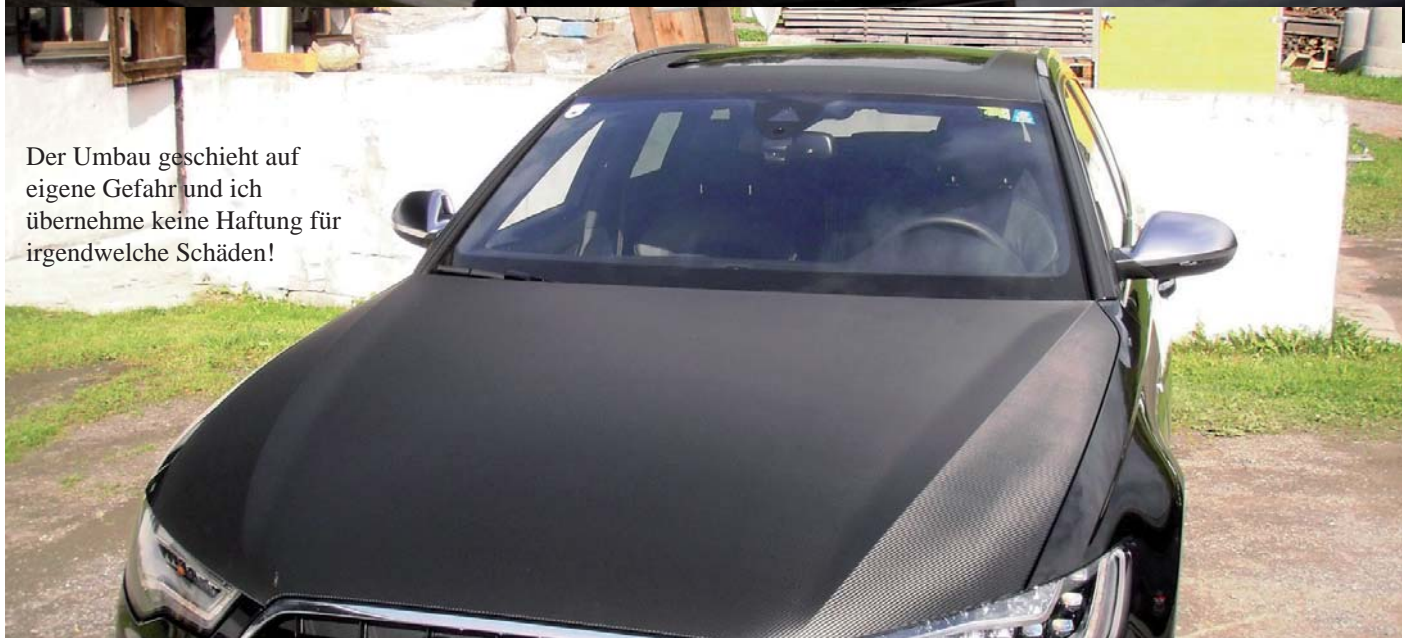
Alle Stecker (LED Blinker und Side Asisst) wieder einstecken und die neue Spiegelkappe wieder auf den Träger aufsetzen. Die Kabel der Spiegelheizung und (wenn vorhanden) der Abblendfunktion nach unten rausführen so dass sie nicht geklemmt werden. Die 4 Rastnasen wieder sauber einrasten und oben die 2 T10 Schrauben (Pfeile) wieder einschrauben wenn alles sauber und bündig sitzt.

Anschließend die Steckverbindungen zum Spiegelglas wieder verbinden und das Glas wieder auf den Motor aufsetzen. Dazu die 2 großen Führungsnasen in die entsprechenden Schlitze einsetzen und das Glas **in der Mitte!** aufdrücken.

Alles mit einem Microfasertuch saubermachen und an der sportlichen Optik erfreuen! ;-)
