# Schaltsaugrohr Mercedes-Benz W211

## Bruch am Schaltgestänge

| Fahrzeuge: | Produkt: Schaltsaugrohr | | |
| C, CLC, CLK, CLS, E, ML, R, S, SL, SLK, Sprinter, Viano | 7.00246.33.0 | A 272 140 21 01<br>A 272 140 22 01<br>A 272 140 24 01 | 7.00246.26.0 ... .29.0 |

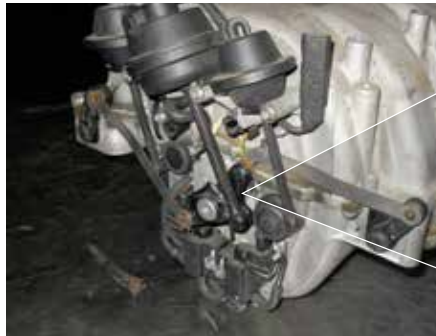
Falls hier Öl austritt und auf das Schaltgestänge tropft, kann dadurch das Kunststoffmaterial des Schaltgestänges porös werden und brechen.

Schadensbild: Bruch am Schaltgestänge

- Falls Öl austritt, muss die Kunststoffleitung umgehend durch eine Leitung aus Aluminium ersetzt werden.
- Falls das Schaltgestänge bereits geschädigt ist, sollte das Saugrohr ersetzt werden.

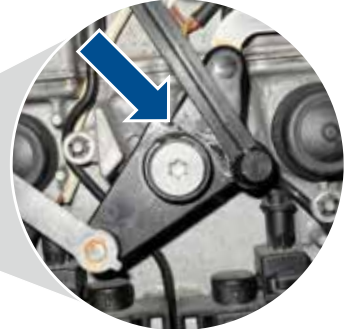
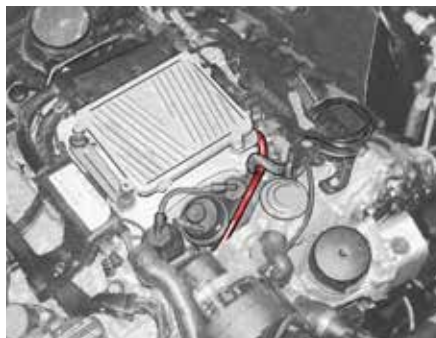
Der Schadensursache liegt nicht im Saugrohr, sondern in einer undichten Leitung der Motorentlüftung. Die Leitung der Motorentlüftung verläuft oberhalb des Schaltgestänges am Saugrohr. Die ursprünglich verbaute Leitung der Motorentlüftung kann durch Alterung oder Beanspruchung undicht werden.

Motorraum W211 mit Leitung der Motorentlüftung (hervorgehoben)

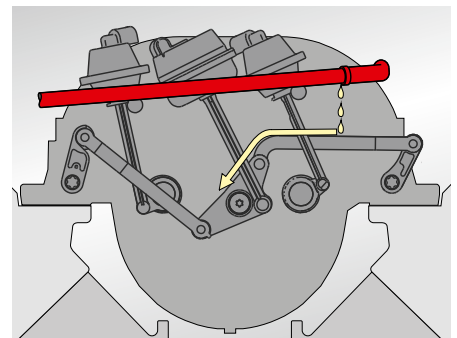
Schadensursache: Öl läuft aus der Leitung der Motorentlüftung (hervorgehoben) und schädigt das Schaltgestänge
