Fehlerbild (AUDI 3.0 V6, ASN BJ 2003) verklemmte Nockenwellenverstellung (VVT solenoid blocked):

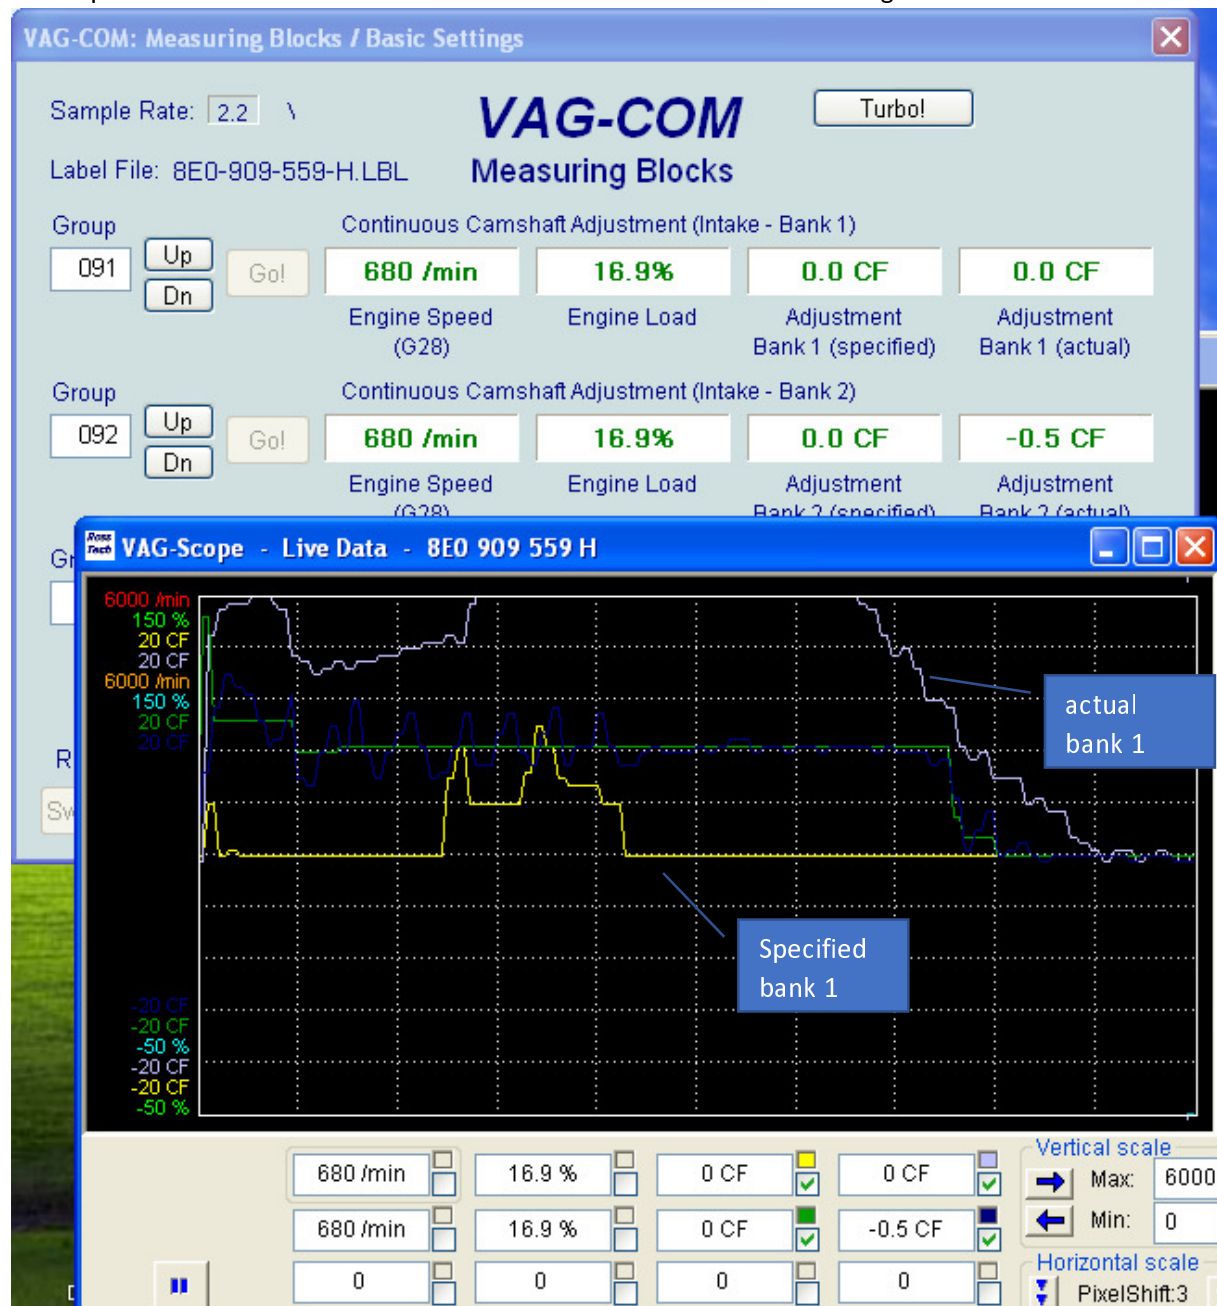
Im Scope-Modus sieht man sehr schön wie Soll und Istwerte auseinandergehen.

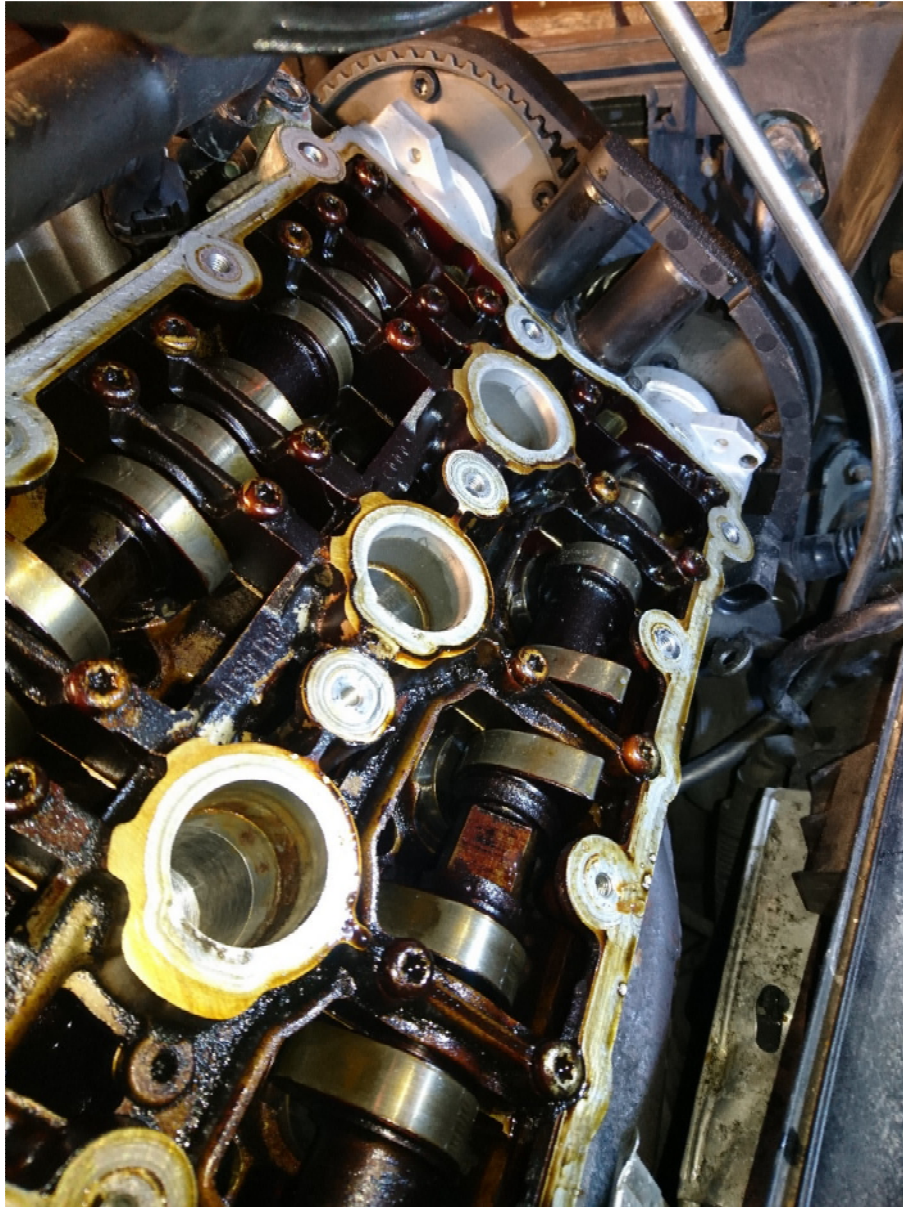
Dann liegt die Ventileinheit komplett frei.

3. Daher blieb nur: erstmal n Bier aufmachen, einmal laut Scheiße schreien und das ganze Geraffel auszubauen.  
Ist weniger wild als befürchtet, man kommt relativ gut und zügig dran und das Bier hilft ne ruhige Hand zu bewahren.  
Dazu müsst ihr (auf der Beifahrerseite)
  - a. Ansaugung (LMM) und Luftfilterkasten wegbauen
  - b. Zündgeschirr wegräumen
  - c. Zahnriemenabdeckung und Ventildeckel (vorher KGE Schlauch lösen) abnehmen

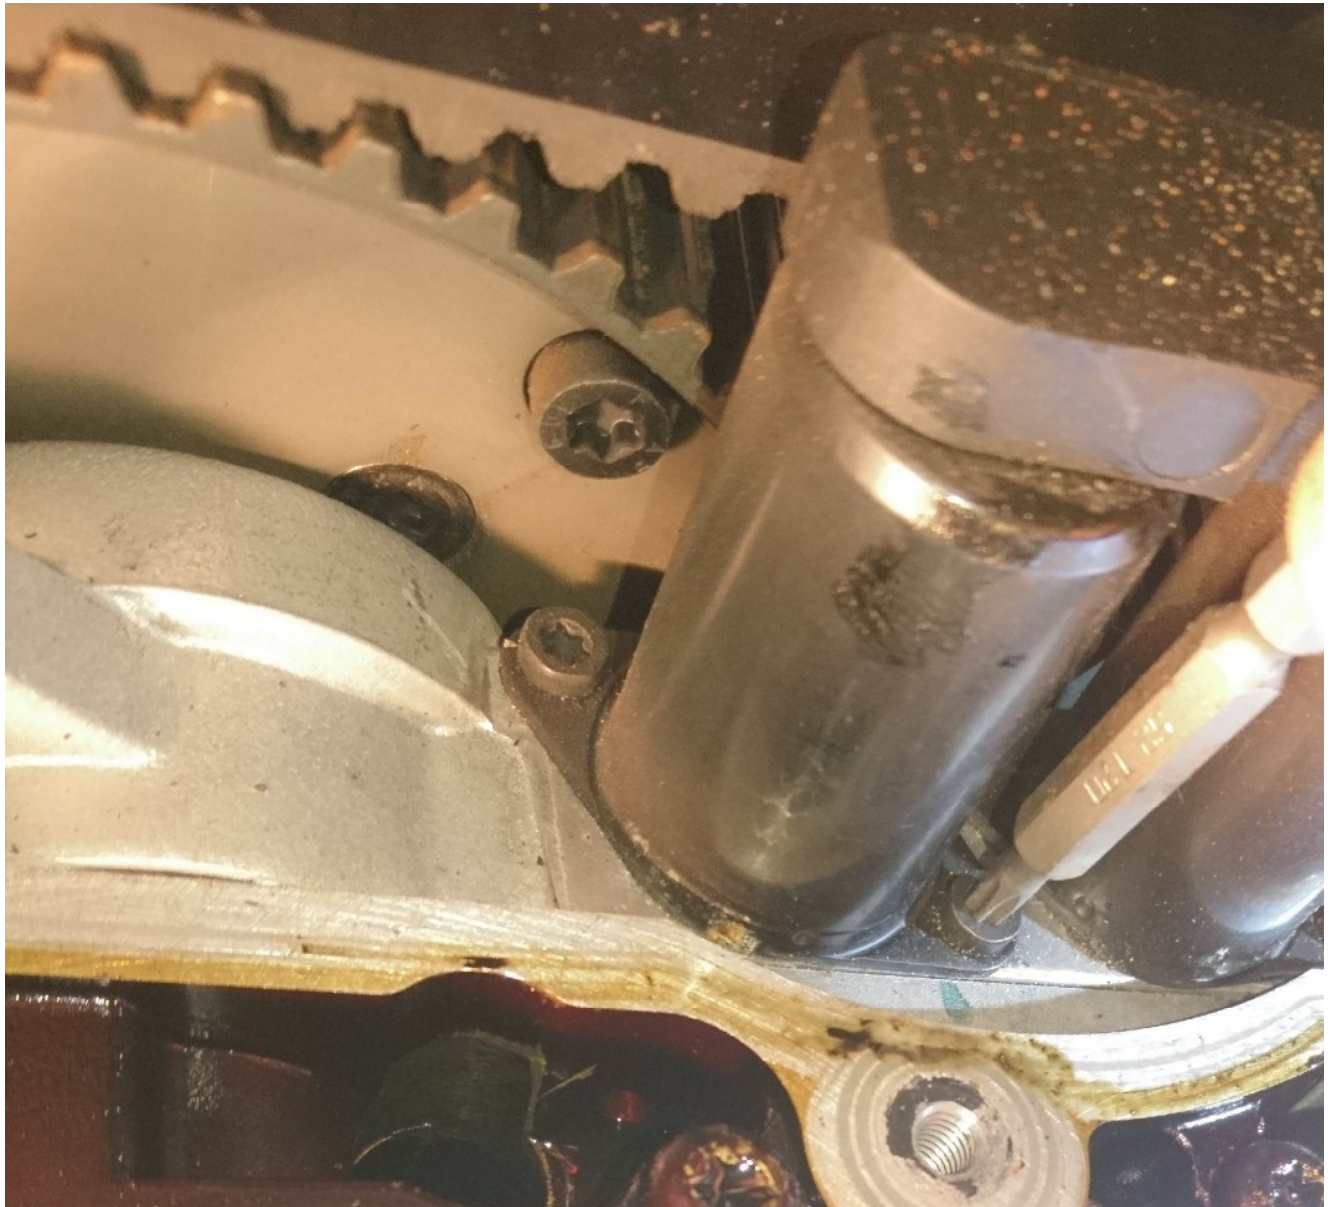
Dann kann man die Stromschiebe runterfummeln. Ich vermute eigentlich ist die nicht dazu gedacht jemals wieder abgebaut zu werden, weil nämlich im Inneren irgendwelche Plastikklipse abbrechen wenn man sie abnimmt.

Hat man das geschafft kann man die Ventile mit nem 20er TORX lösen. Diese dann vorsichtig nach oben herauspopeln. Vorher natürlich kurz scharf nachdenken wo Ein- und Auslassnockenwelle sitzen und welches Ventil Probleme macht.

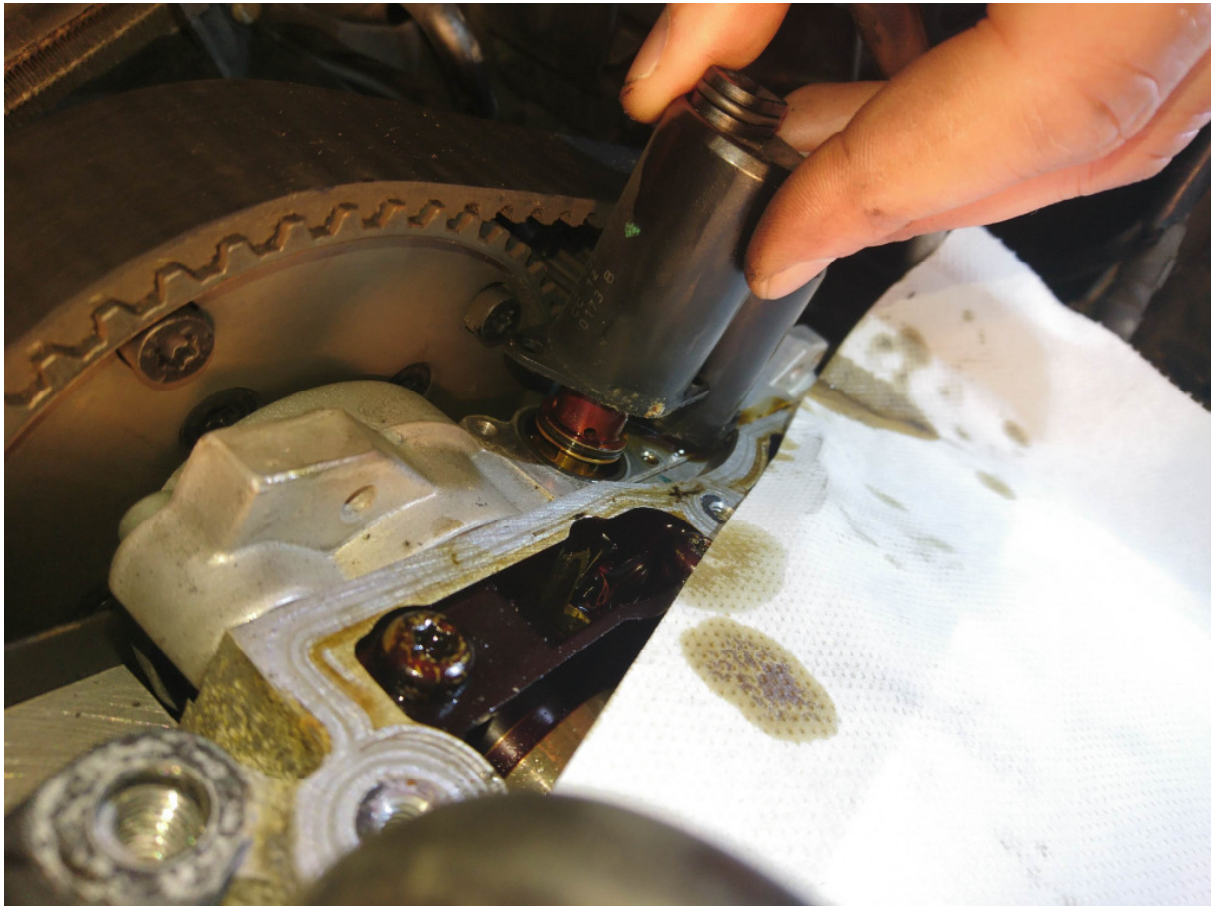
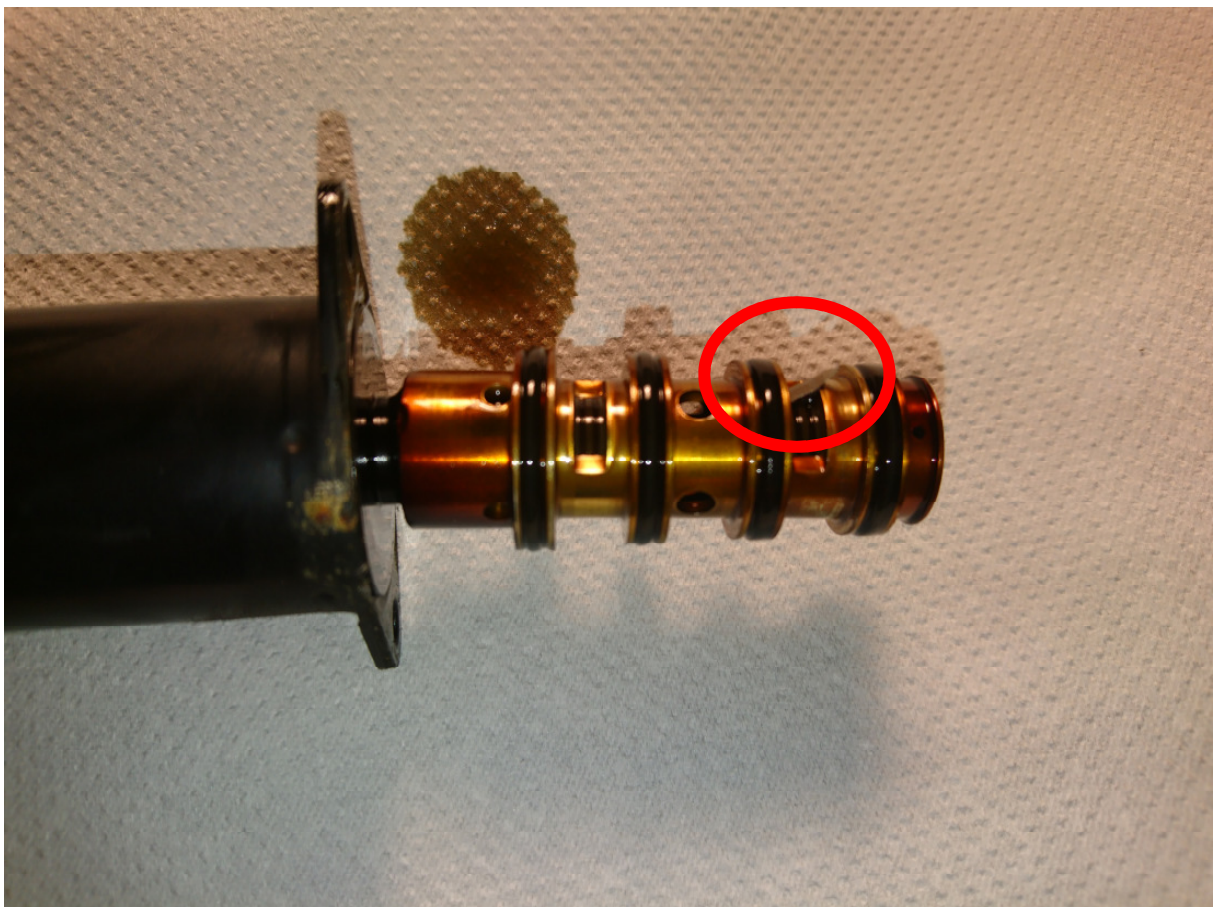
Geschafft, der Übeltäter sticht sofort ins Auge...

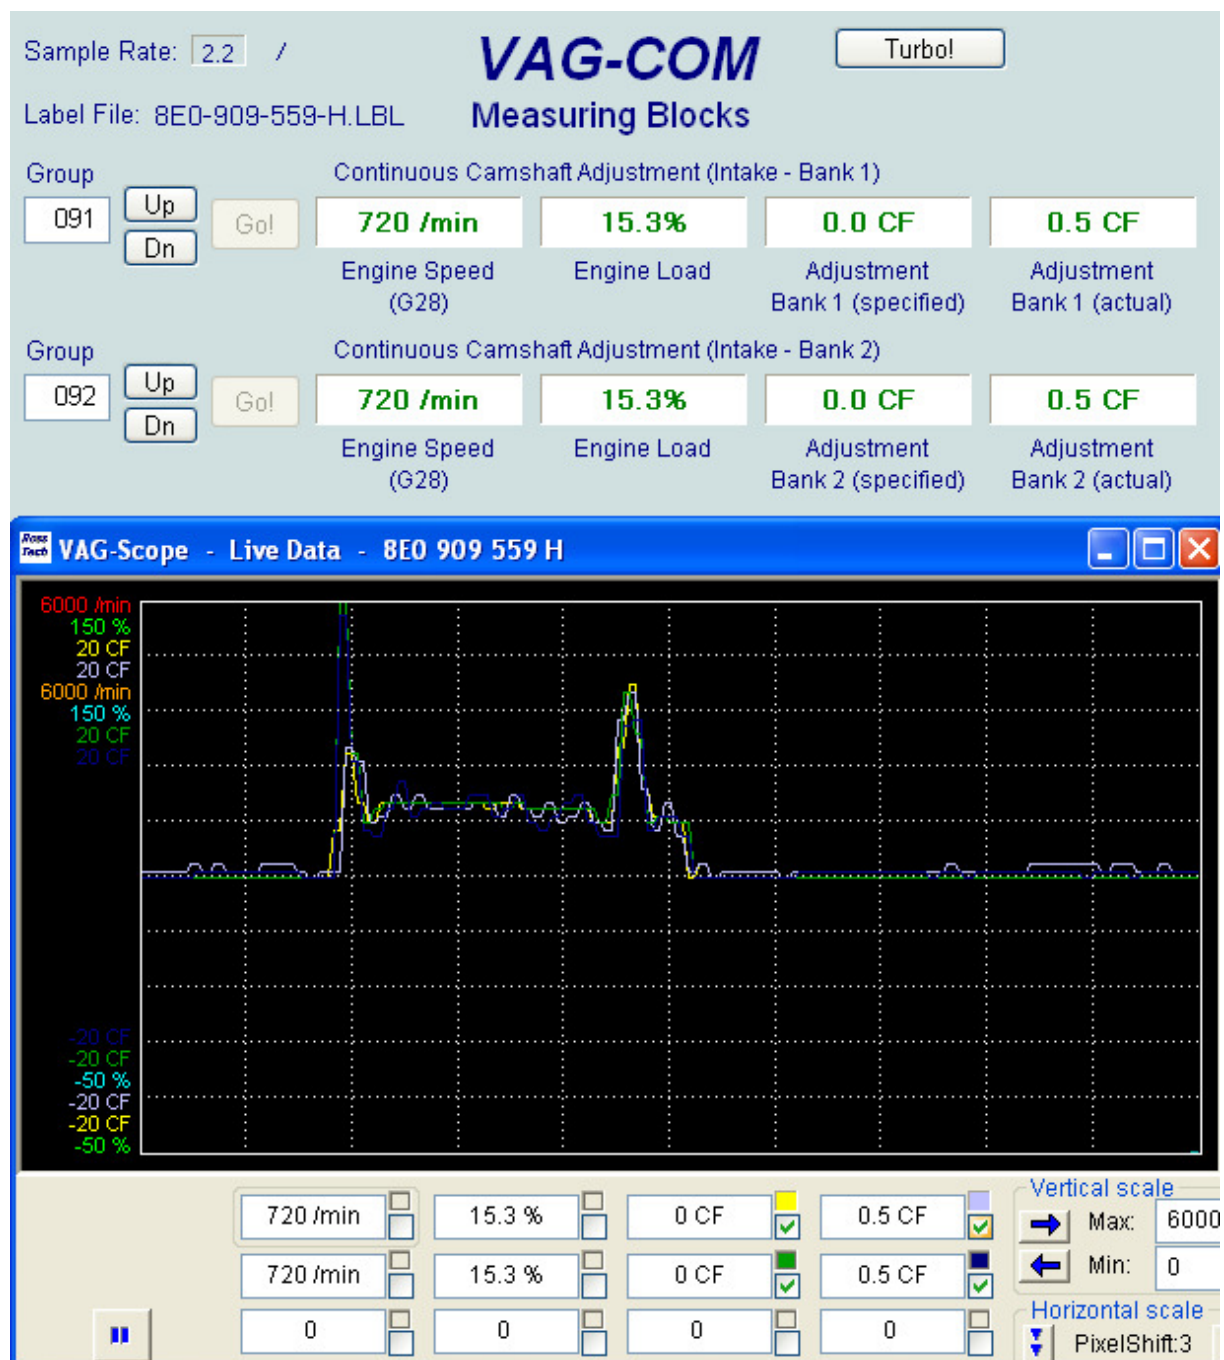
Wenn ihr alles richtig gemacht habt sollte die VVT wieder korrekt arbeiten:
