Ölverlust am Turbolader Ansaugseite

Fahrzeug : OPEL OMEGA B 2.5 DTI

Motor : Y25DT

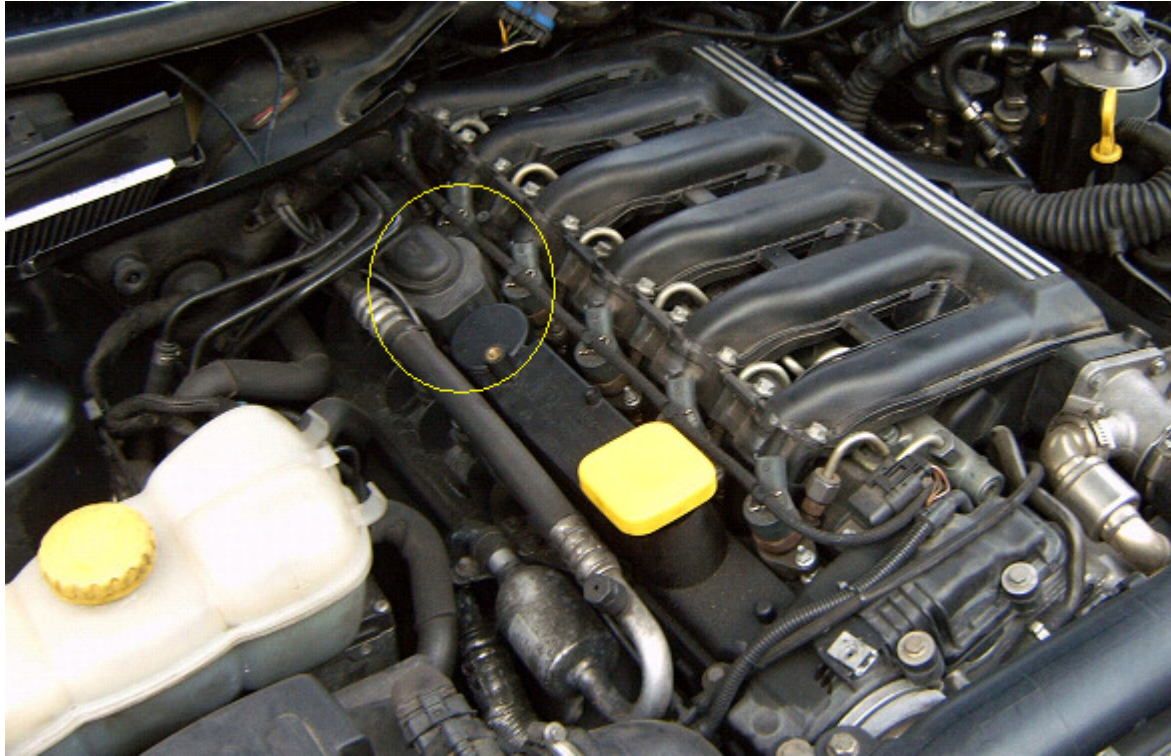
Bild :

Sitz im Motorraum :

Die Kurbelgehäuseentlüftung ist unter der Motorabdeckung verborgen (3 Inbusschrauben), hier von vorne gesehen auf der linken Seite, auf dem Ventildeckel ist die Einheit gut sichtbar mit 4 Inbusschrauben befestigt.

Sobald Ölverlust am Turbolader Ansaugseite auftritt, empfiehlt es sich, die Kurbelgehäuseentlüftung komplett zu tauschen, da hier häufig der Ölabscheider verstopft ist. Das Problem ist hinreichend bekannt. Erfahrungswerte mehrerer Fahrer ergeben eine ungefähre Haltbarkeit von ca. 50tkm Laufleistung der Entlüftungseinheit, bevor Probleme auftreten.

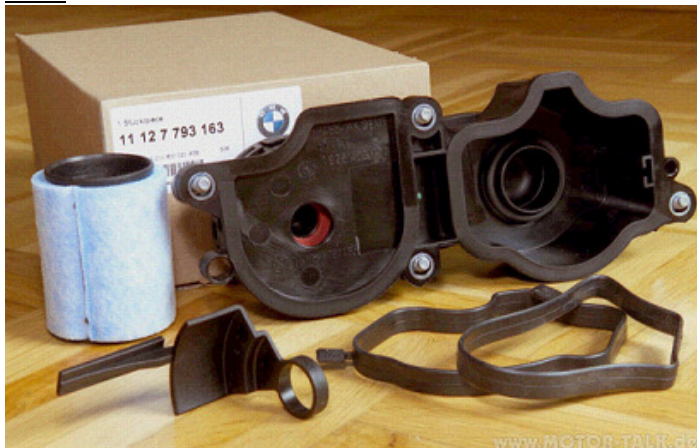
Bild :

Die Kurbelgehäuseentlüftungseinheit sollte komplett getauscht werden, und ist sowohl bei BMW, als auch bei OPEL als Set erhältlich (Die Preise variieren, und liegen bei 40 – 50 EUR) :

Kurbelgehäuseentlüftung (inklusive Ölabscheider, Gehäusehaube, Dichtungen)

BMW Teilenummer : 11 12 77 93 163

OPEL Teilenummer : 93 18 35 13

Katalog Nummer: 56 07 50 0
