Step-by-step Anleitung zum Ausbau des Windschotts und Reparatur der Kunststoffspindeln an einem Audi TT Baujahr 2004.

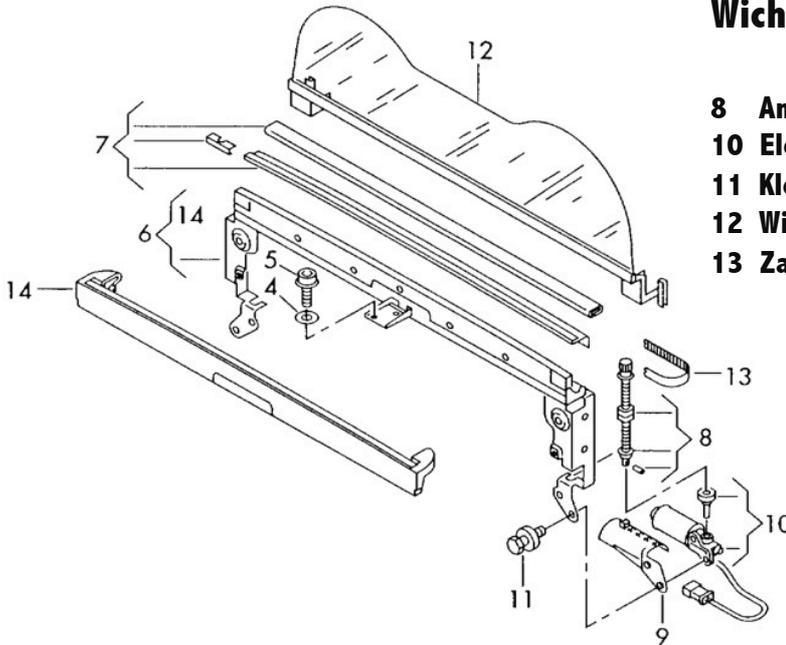
8	Antriebsspindel mit Riemenscheibe	8N7862991
10	Elektromotor	8N7959111
11	Kleinteilesatz	8N7898174
12	Windschottscheibe	8N7862995
13	Zahnriemen	8N7862997

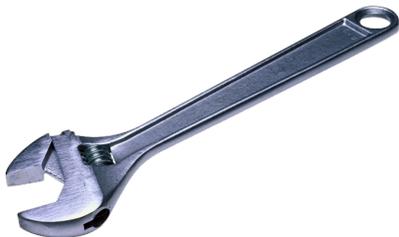
- **Kunststoffkeile**
- **Bohrmaschine 4 & 5 mm Bohrer**
- **Nietenzange & Blindnieten 4mm**
- **Torex: 25, 45**
- **Ratsche & 8er Nuss, besser Gelenk-Ratschen-Schlüssel**
- **Schraubendreher (kreuz & schlitz)**
- **Lampe**
- **Gripzange**
- **Zweiter Mann (geht aber auch ohne)**
- **Fett**

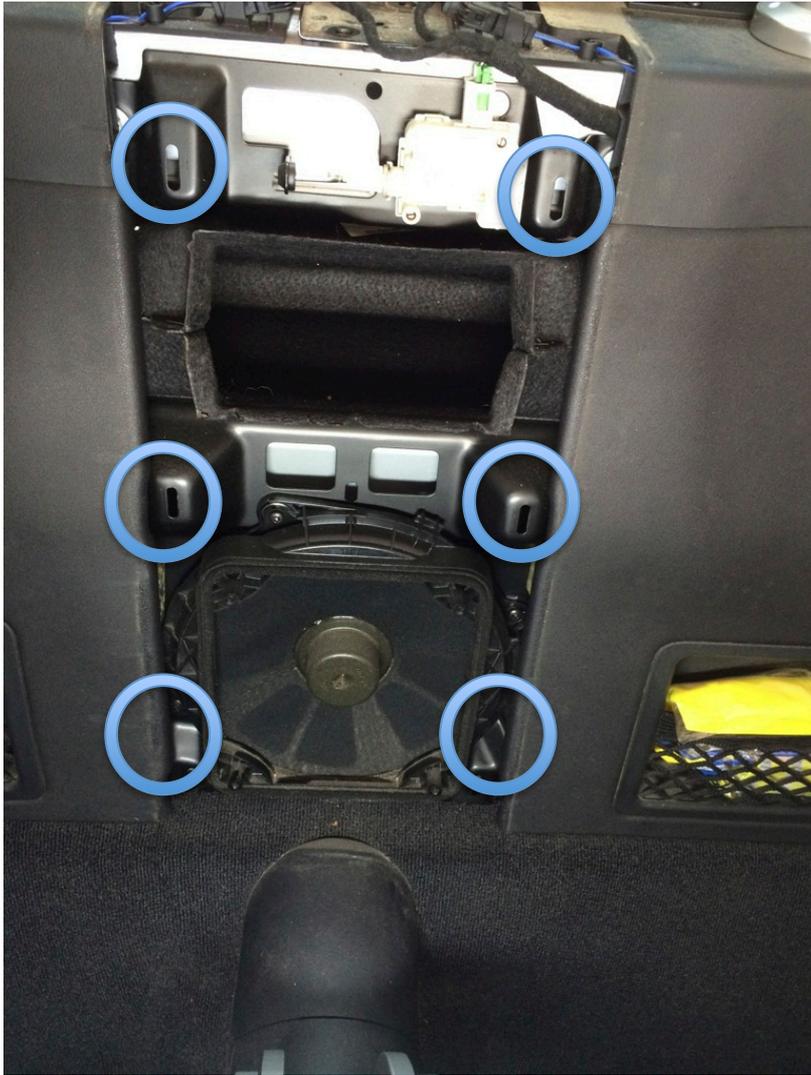
Schritt 1:

Ausbau der mittleren Abdeckung.

Zunächst entfernt man das Lausprechergitter. Das Gitter ist mit 8 (!) sehr empfindlichen Plastiknasen geclipt. Vorsichtig mit einem Plastikkeil oben und seitlich abhebeln. Dann vier Torex 25 Schrauben entfernen.

Deckel des abschließbaren Staufaches öffnen und mit der Hand reingreifen. Mit Gefühl versuchen die Mittelabdeckung aus den oberen Clips zu befreien. Ggf. mit einen Plastikkeil seitlich unterstützen. Von oben nach unten arbeiten.

Die Abdeckung ist an 6 Stellen geclipt, siehe Foto.

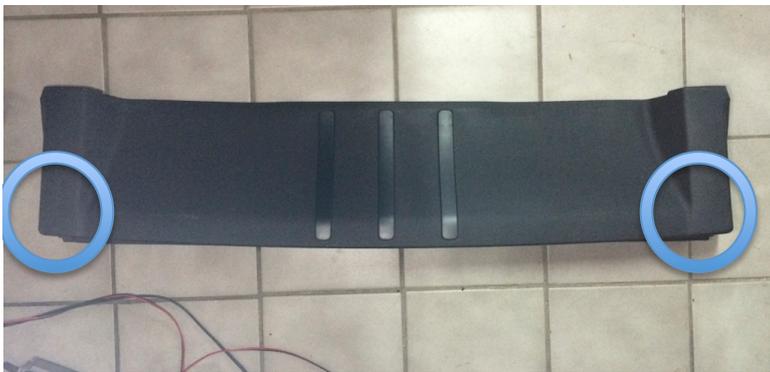
Nach der Demontage der mittleren Rückwand, kann man oben den Verschuß des Ablagefaches sehen. Darüber sind zwei Torex 45 Schrauben, die entfernt werden müssen. Die Kabel müssen nicht gelöst werden.

Lösen von zwei Torex 45 Schrauben.

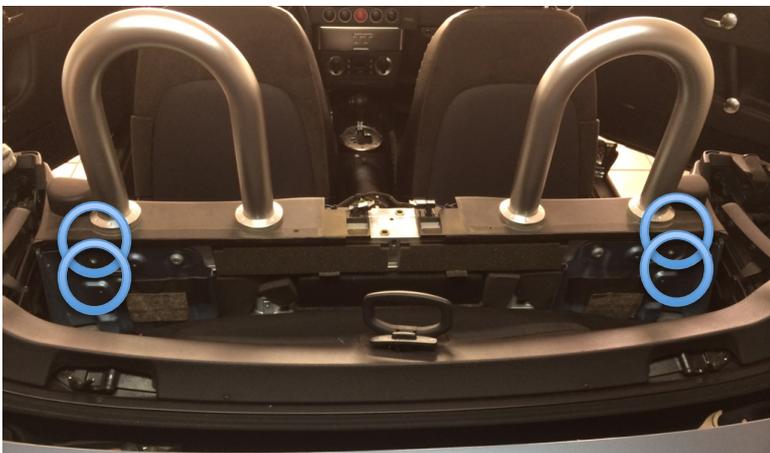
Die hintere Abdeckung des Windschotts ist nur eingesteckt und leicht zu entfernen. Links und recht ein wenig drücken, dann kann man sie rausziehen. Geht am besten wenn Verdeck geschlossen ist.

Ausbau hintere Abdeckung.

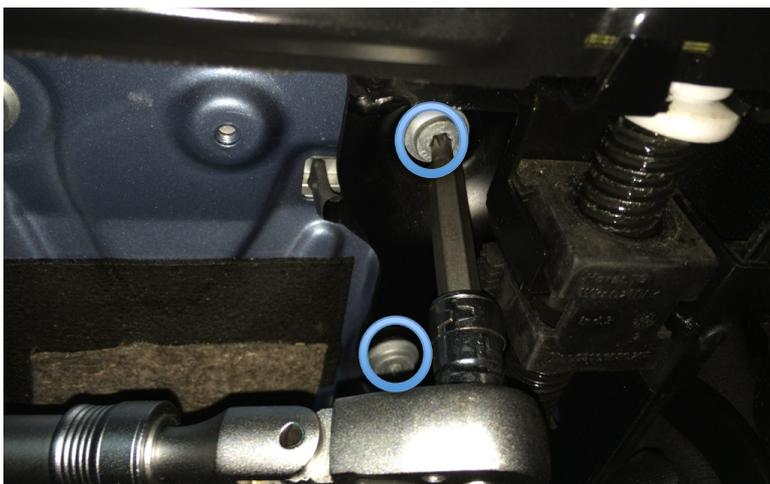
Jeweils zwei Schrauben in der Nähe der Spindeln halten das Windschott an der Rückwand. Diese müssen entfernt werden.

Hierzu muß das Glas ganz nach oben gefahren werden. Sollte das Windschott festgefahren sein, dann versuchen mit beiden Händen den Zahnriemen zu bewegen.

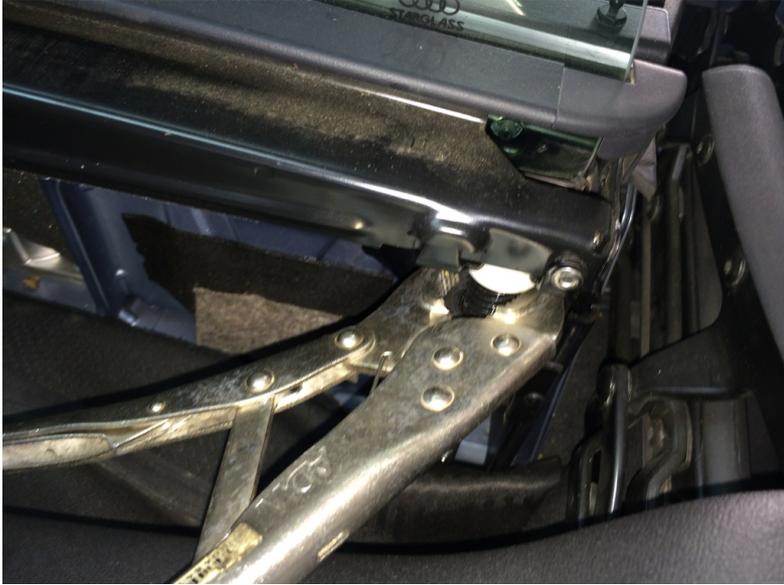
Hierzu den Zahnriemen etwas aus der Abdeckung hervorholen.

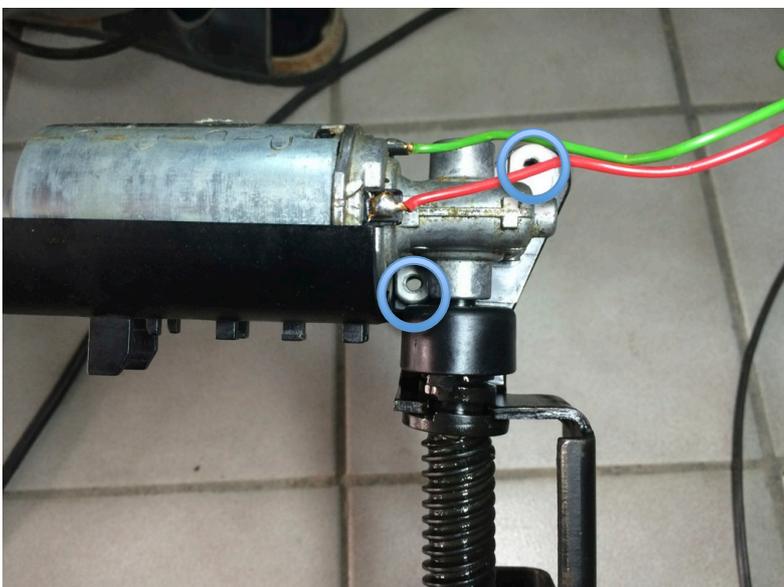
Auf der linken Seite hängt noch der Motor dran. Kabel vorher lösen! Verdeckstoff etwas zur Seite biegen und Motor durch die enge Lücke durchdrücken.

Wenn die vier Schrauben entfernt wurden, kann man das Windschott von der Rückwand abziehen.

Erst abziehen und dann vorsichtig nach oben ausfädeln.

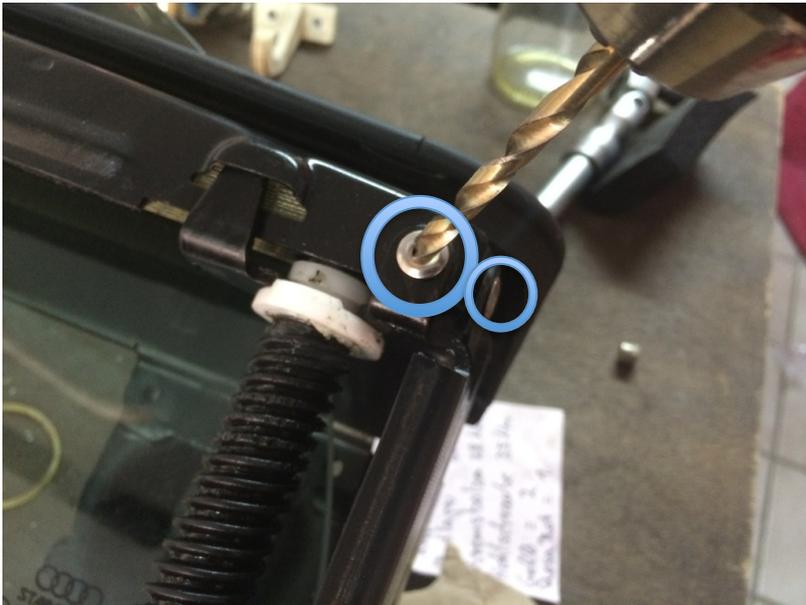
Falls das nicht klappt, den Motor vom Kunststoffträger abschrauben. Dazu zwei 8er Schrauben entfernen. Geht am besten mit einem 8er Gelenk-Ratschen-Schlüssel.

Dabei fallen gern auf Nimmerwiedersehen die Kunststoffunterlegschrauben in die Katakomben des Audis. Ist alles sehr eng, aber mit Geduld machbar.

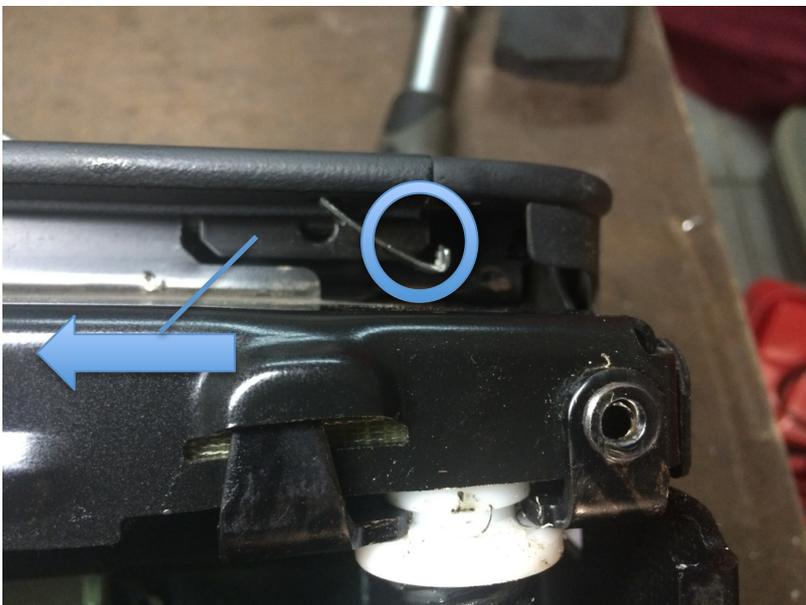
Mit 4mm Bohrer links und recht insgesamt vier Nieten rausbohren.

Beim durchbohren darauf achten, dass der Zahnriemen nicht angehort wird!

Dann die linke und rechte Halteklammer entfernen. Hierzu mit einem dünnen Schraubendreher unter die Klammer fahren.

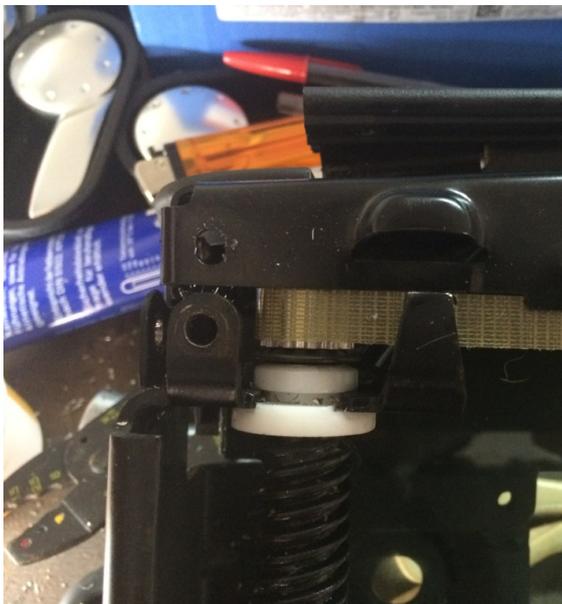
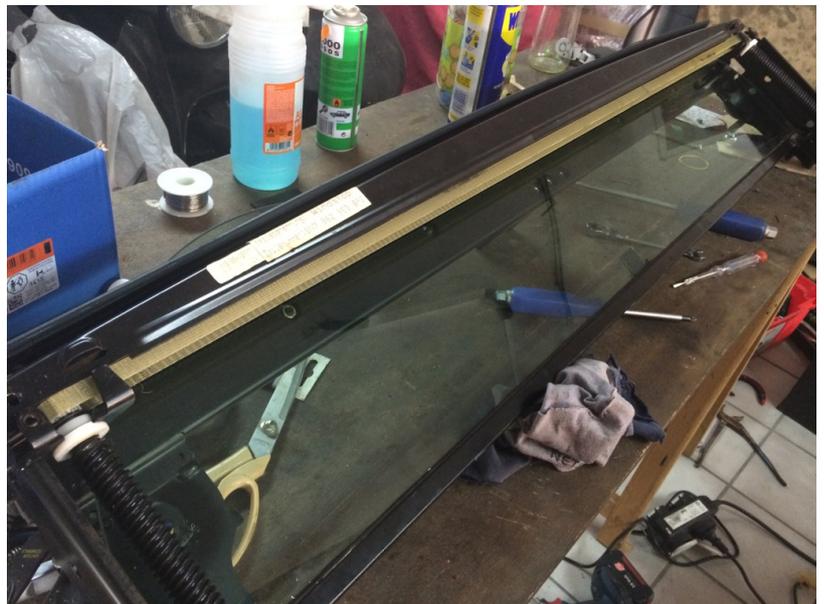
Danach kleinen Schraubenzieher in das Loch des L-Winkels stecken und das Teil in Wagenmitte schieben.

Jetzt sollte sich die Blende für den Zahnriemen vom übrigen Windschottgestell lösen lassen und die Köpfe der Spindeln sichtbar sein.

Bei dieser Aktion fallen gern die L-Winkel aus der Abdeckung.

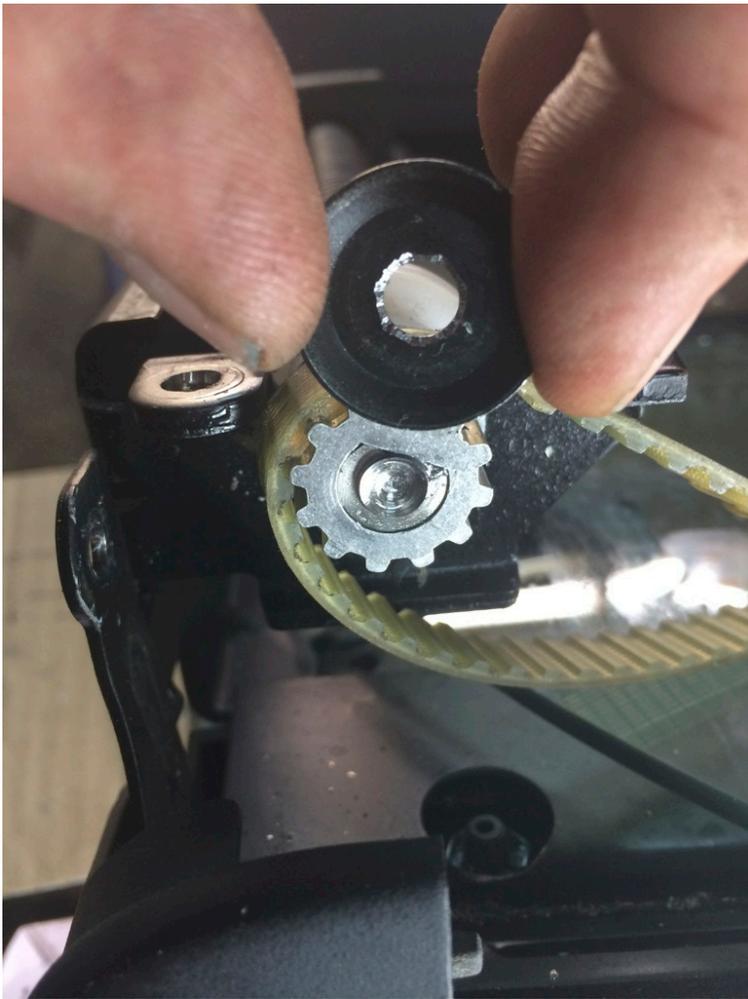
Schritt 7:

Zahnriemen & Spindeln demontieren.

Der Zahnriemen ist an den Köpfen der Spindeln gegen rauslaufen gesichert. Zum Entfernen des Riemens, an der ohnehin schon beschädigten Spindel, den schwarzen Alukopf entfernen. Mit 5 mm Bohrer einfach die Niete aufbohren.

Am besten beide Spindel ausbauen und genau inspizieren. Die Schäden an der Spindel sind nur bei genauer Überprüfung sichtbar.

Schon kleinste Risse und Unebenheiten können den Motor blockieren. Bei mir waren beide Spindeln defekt.
