## Dichtungsgummies Außenspiegel W220 (vorMopf) wechseln

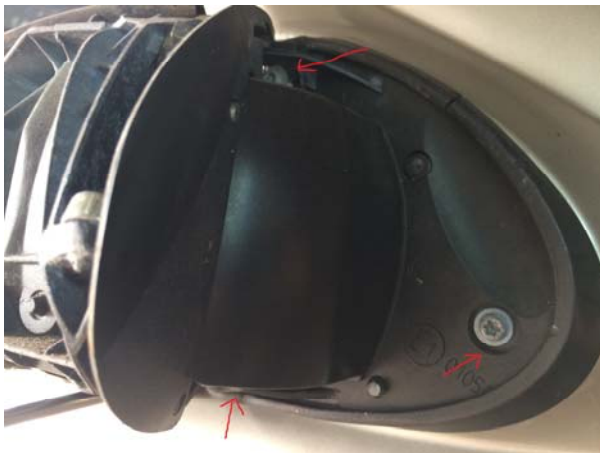
Als erstes die Spiegelkappen entfernen (wurde bereits mehrfach erklärt, spare ich mir hier). Danach die Spiegel anklappen (in Parkposition), um an die 3 Schrauben ran zu kommen (siehe Photo, rote Pfeile).

Das Entfernen der oberen Schraube ist ein wenig Fummelkram, aufpassen, dass sie nicht ins Spiegelgehäuse fällt, dann ist erst recht fummeln angesagt.

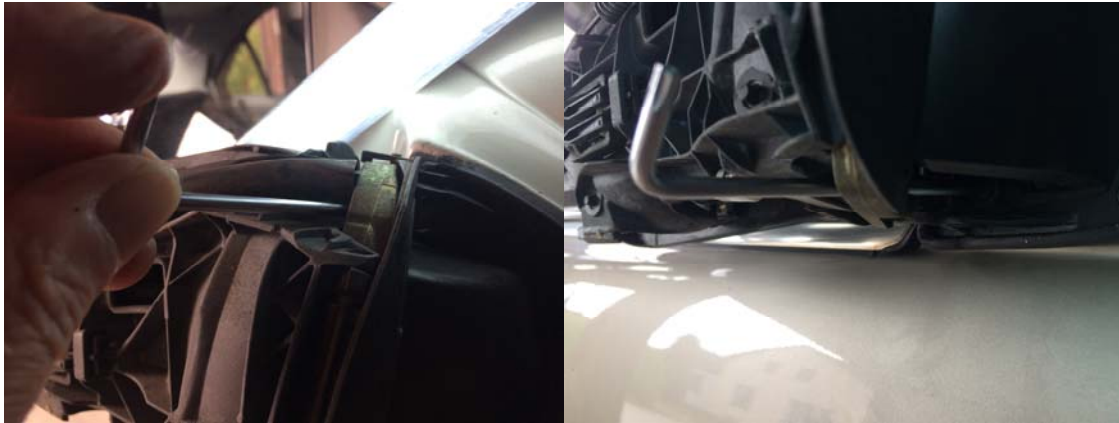
Um die obere und die untere zu lösen, muss man mit dem Torx durch die Aussparungen im Spiegelgehäuse gehen. Ansonsten gibt es keine Möglichkeit diese zu lösen (siehe Bilder).

Obere Schraube

Untere Schraube

Danach kann man den gesamten Spiegel mit sanfter Gewalt von der Karosserie abziehen. Bei mir konnte ich den Spiegel ca. 5 cm abziehen, was völlig ausreicht, um die neuen Dichtungen einzubringen. (Bei der Gelegenheit habe ich auch Rost hinter den Dichtungsgummies entdeckt, welchen ich gleich eliminiert habe).

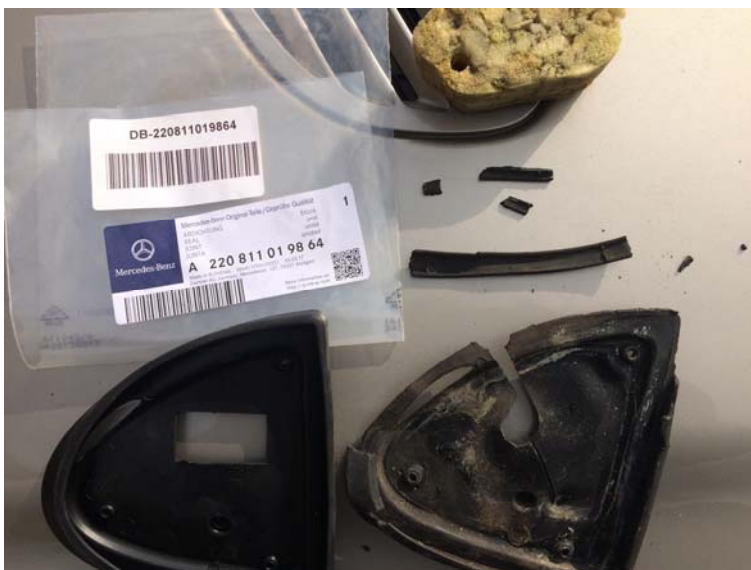
Anbei noch ein Vorher – Nachher – Bild:

Links die neue, rechts die alte Dichtung (völlig zerbröselt)

Nun nur noch das neue Dichtungsgummi einpassen und den Einbau in umgekehrter Reihenfolge starten.
