Mögliche Falschlufthecks M52/TU, M54, M62/TU

Diese Anleitung zur Falschlufthecksuche gilt für alle M52/TU, M54 und M62/TU Motoren.

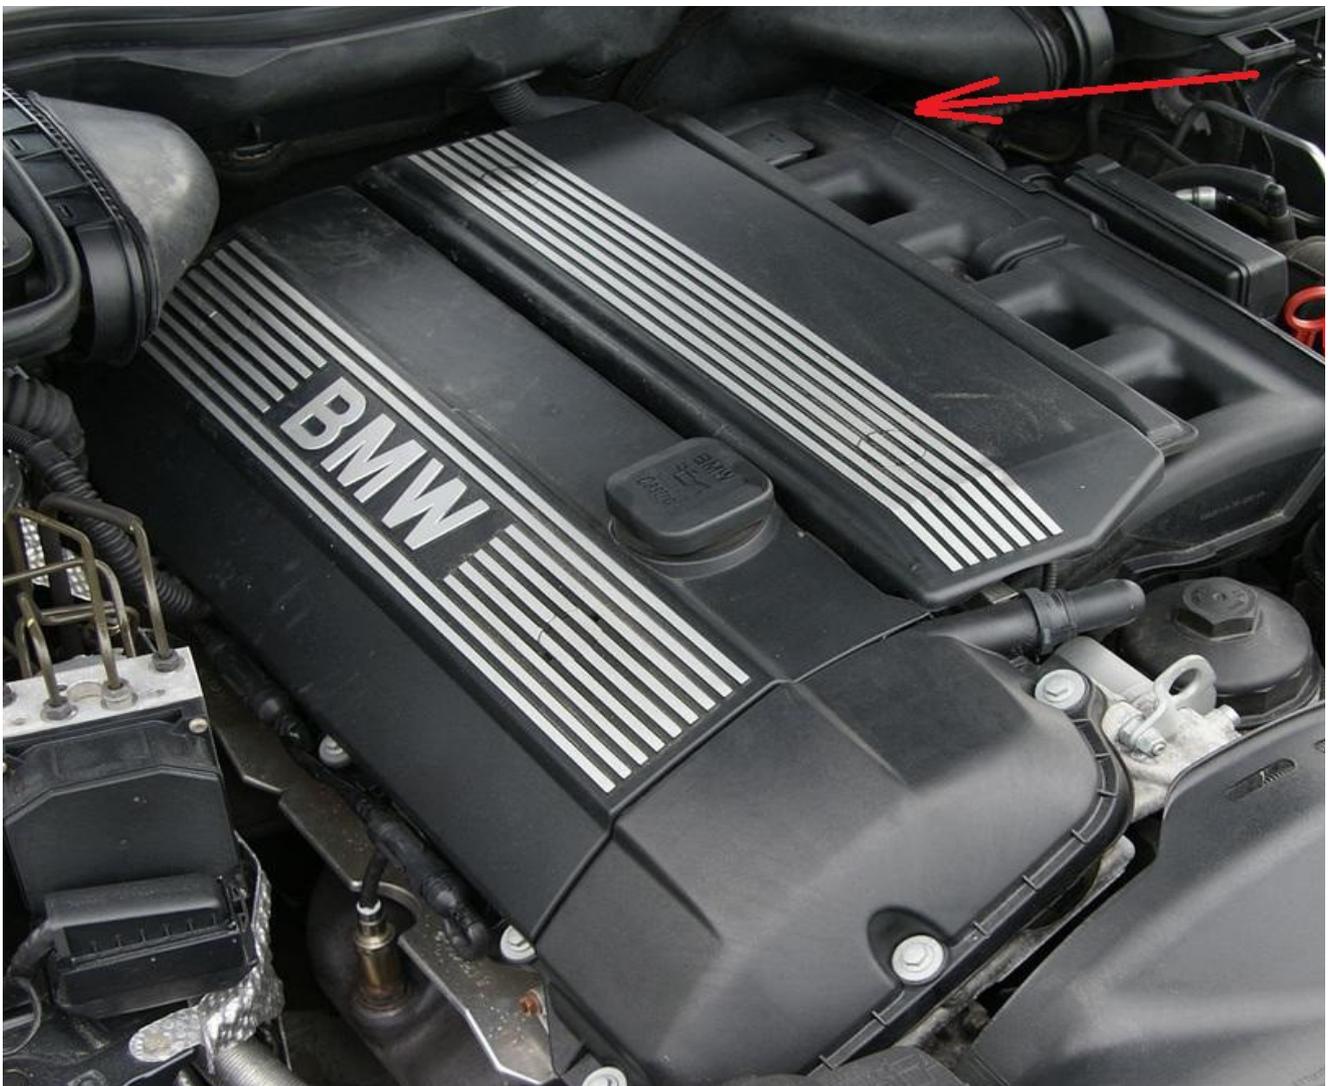
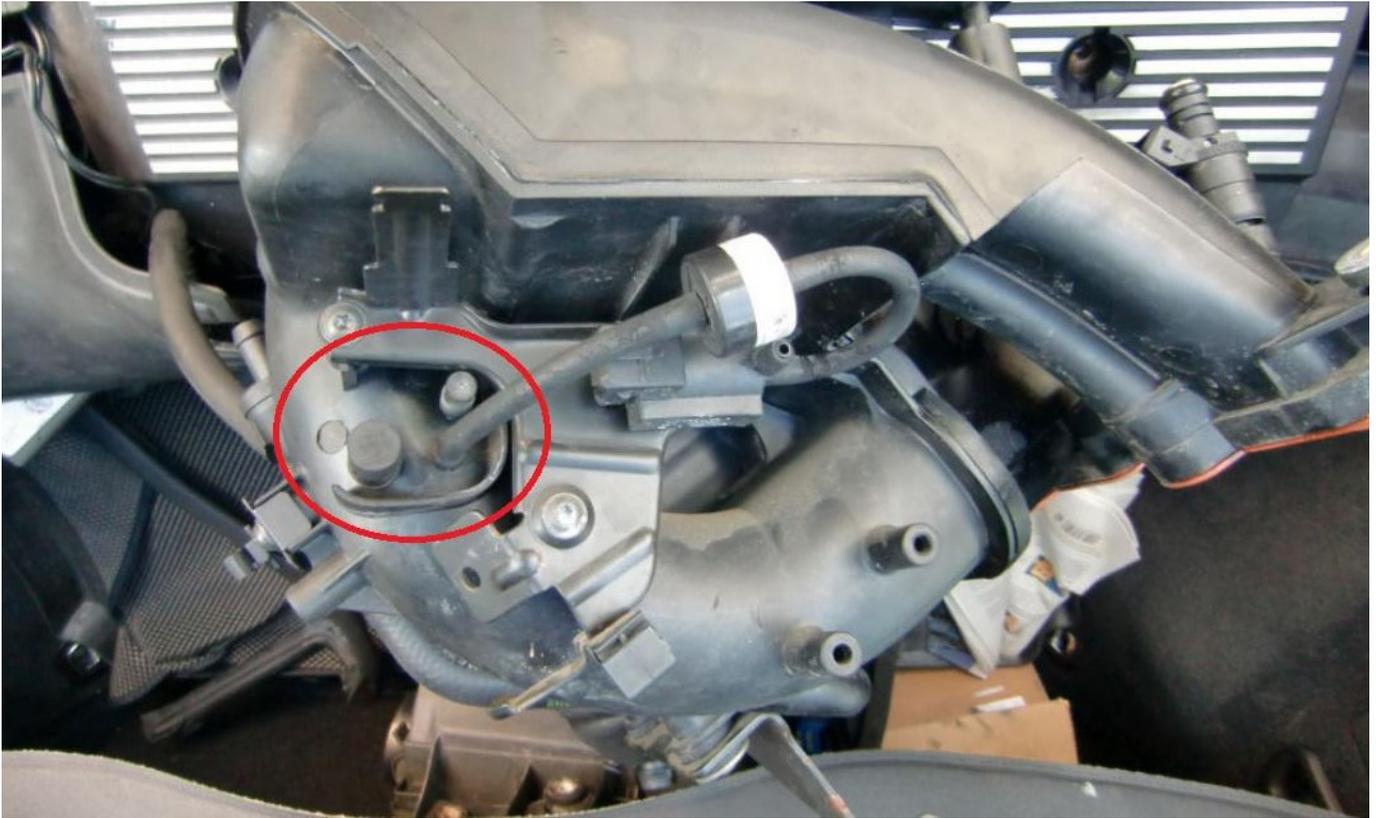
Auf der Rückseite der Ansaugbrücke befinden sich 3 Öffnungen (eine große/2 kleine)
Beim M52TU sind alle drei verschlossen ausser es ist eine manuelle Klimaanlage verbaut.

Beim M54 sind nur der große und ein kleiner Stopfen aufgesteckt (wie auf dem Bild)

Hier mal grob die Position:

Das Bild ist aus „Fahrersicht“ aufgenommen.

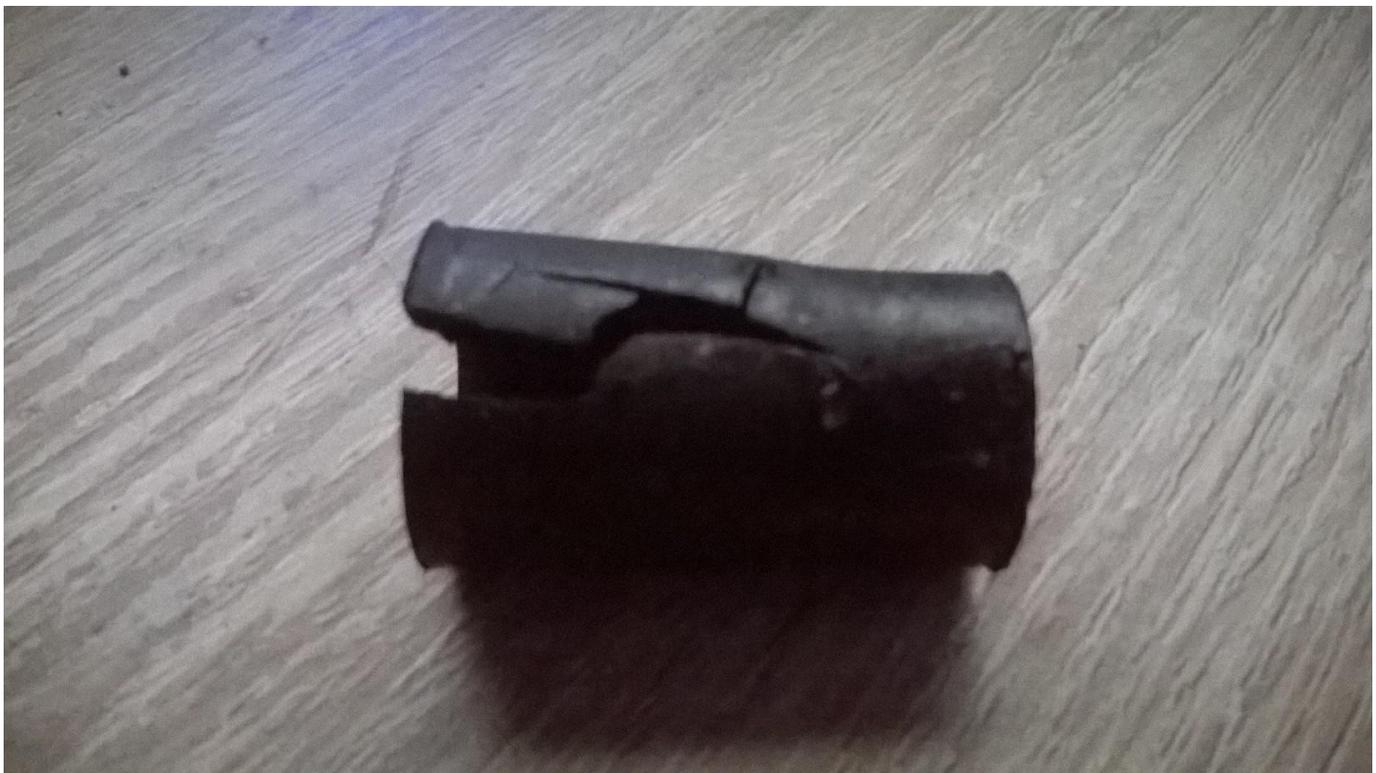
Und so schauen die Stopfen dann im Extremfall aus wenn sie noch dran sind.

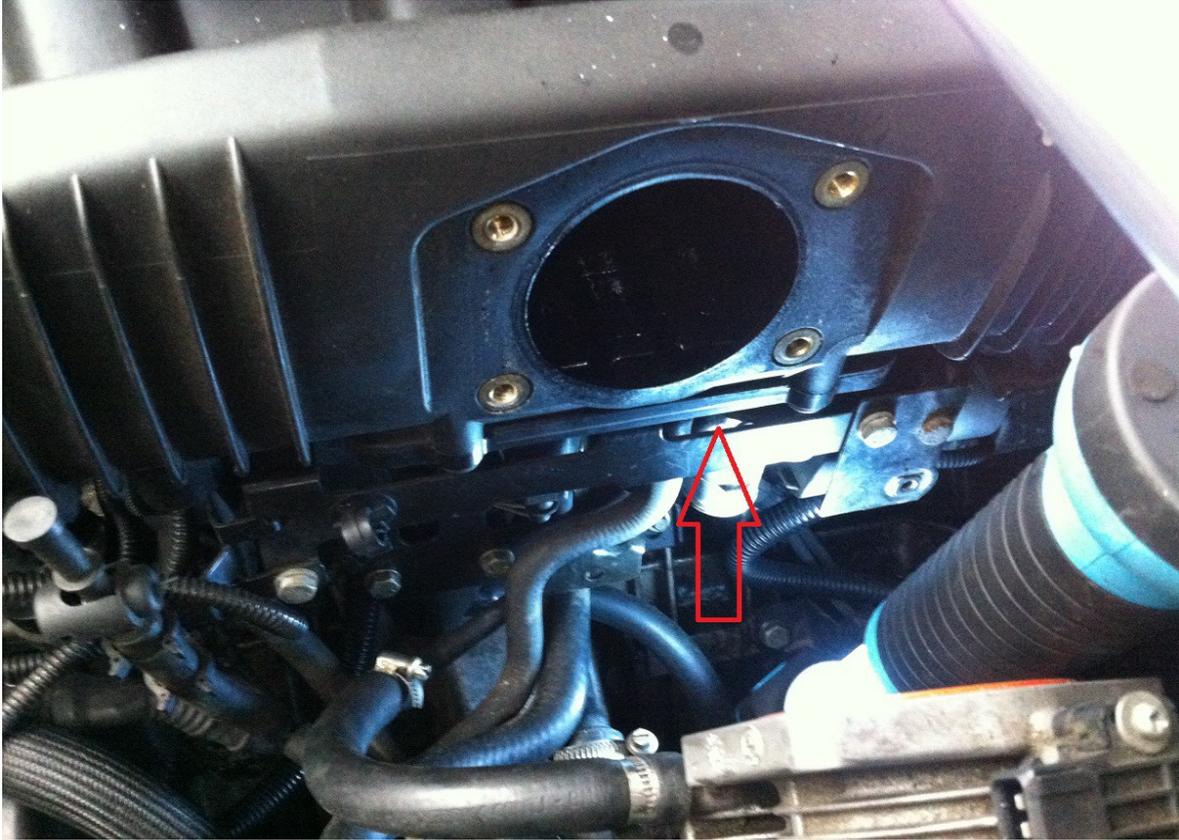
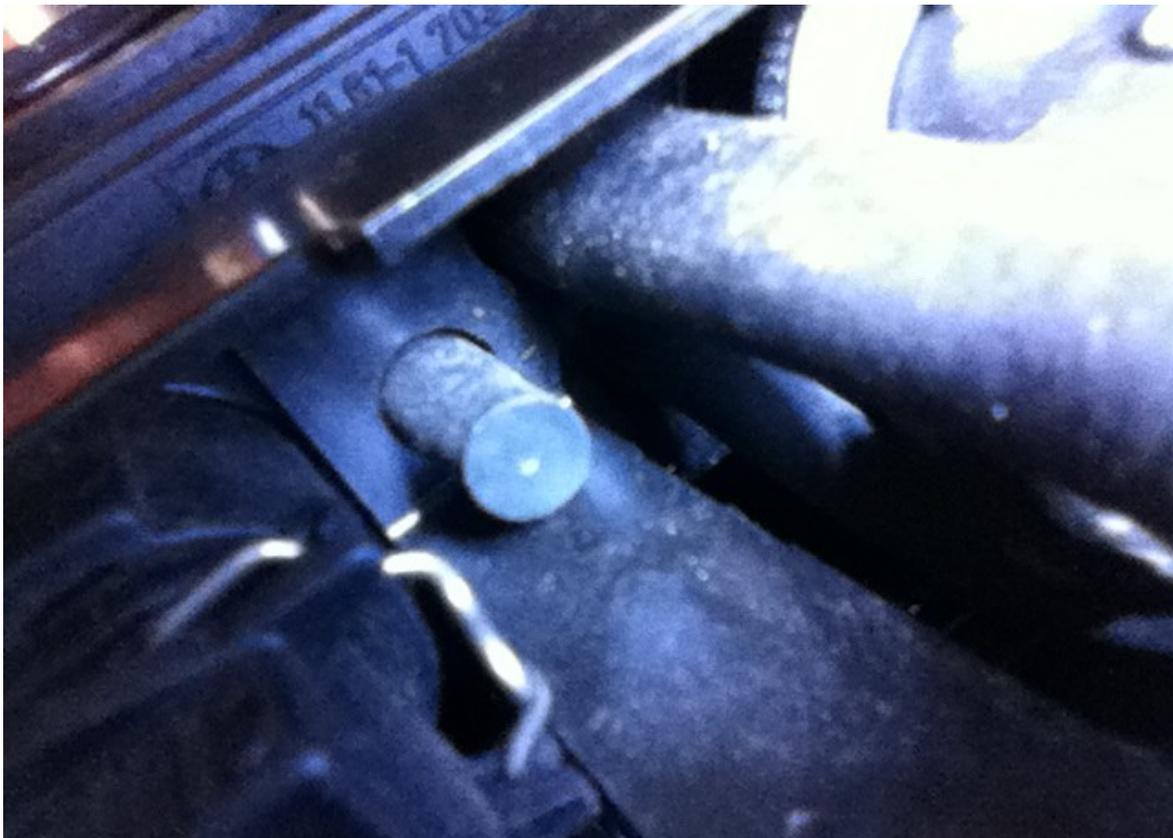
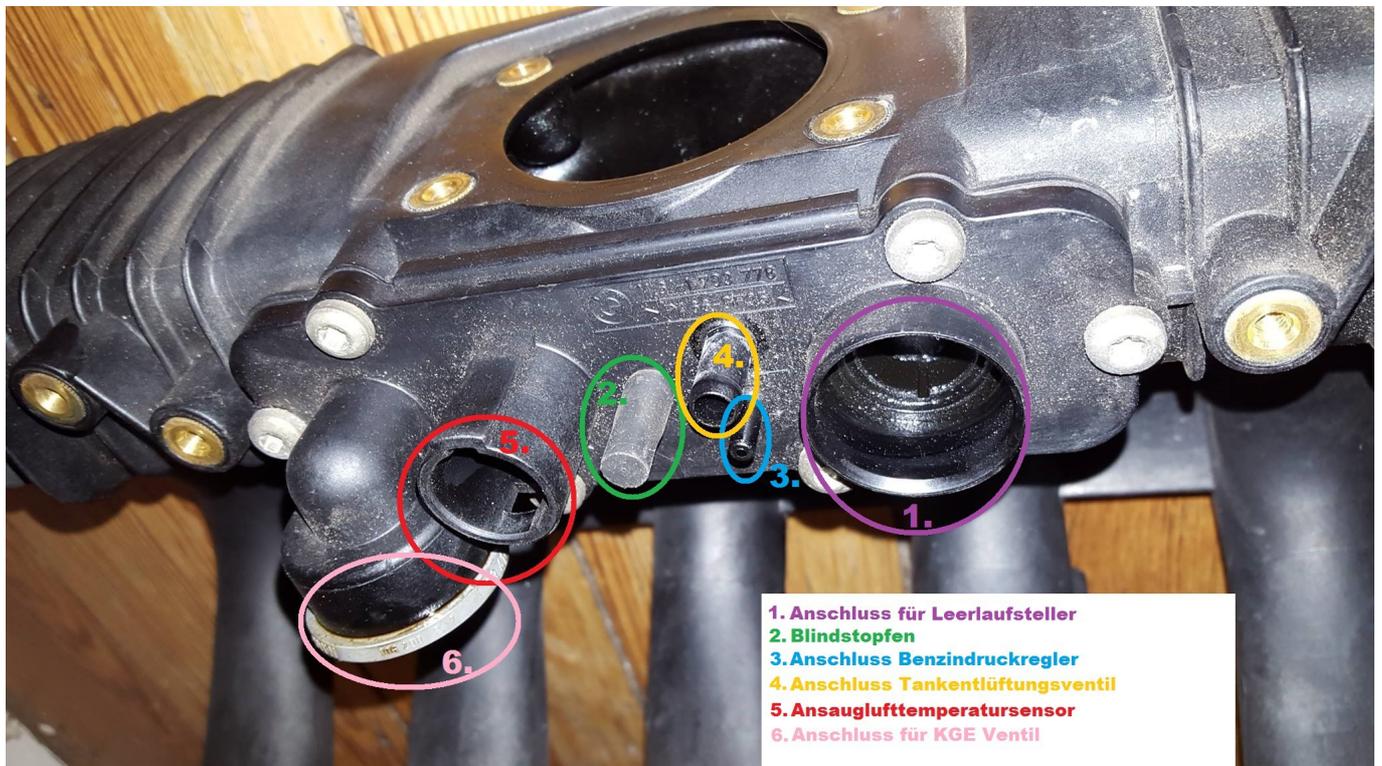
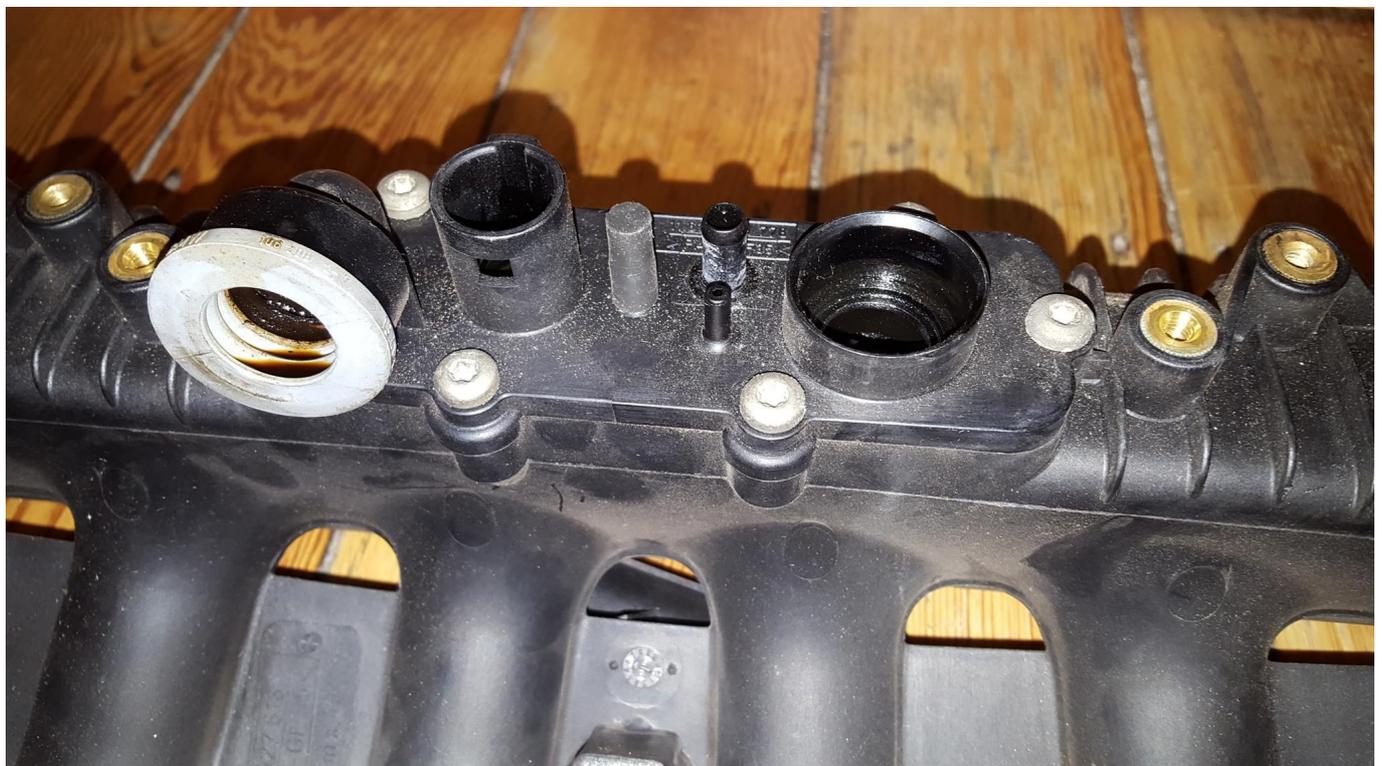
1.1 Verschlussstopfen an der Ansaugbrücke M52

An der Ansaugbrücke vom M52 gibt es auch einen Verschlussstopfen. Er befindet sich leicht rechts neben der Drosselklappe an der Unterseite der Ansaugbrücke.
1x 11611437560 Verschlussstopfen 3,5mm (Danke an Sushi_is_Back)

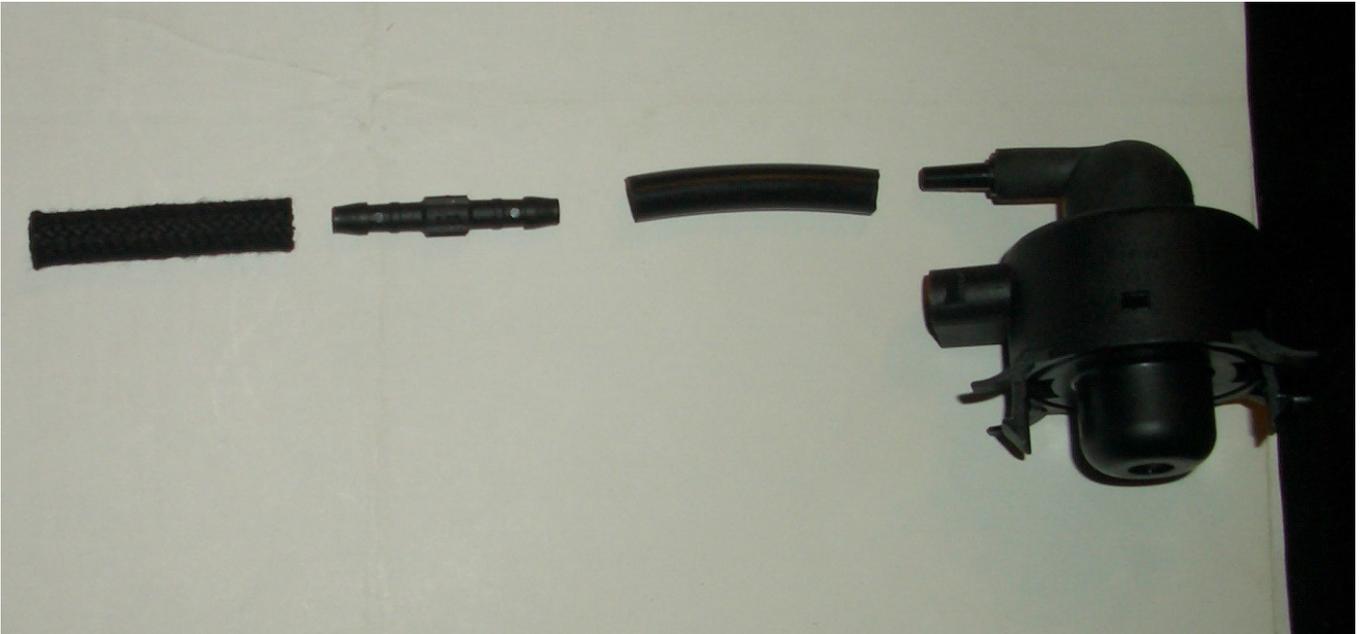
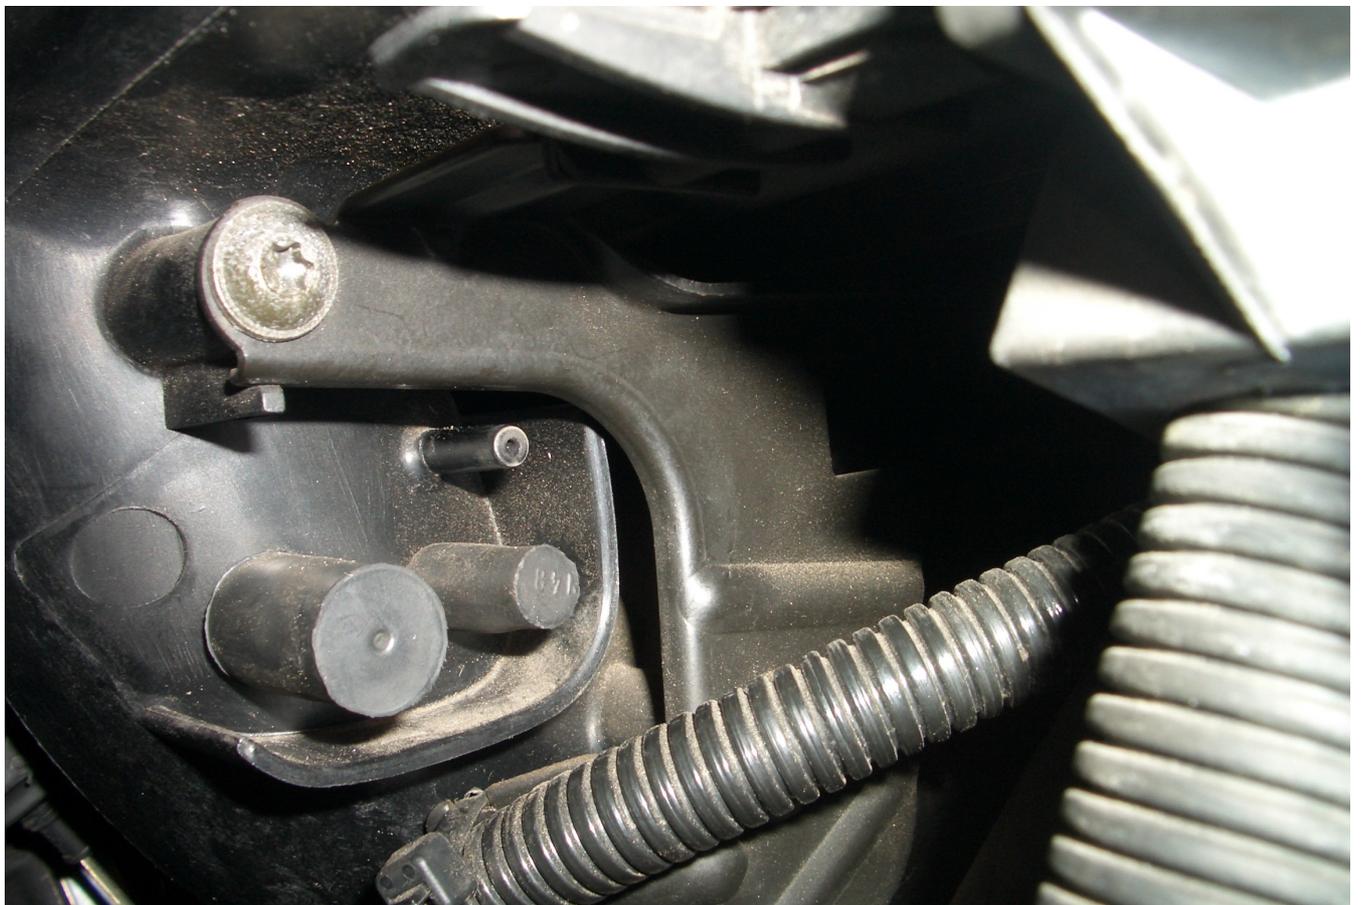
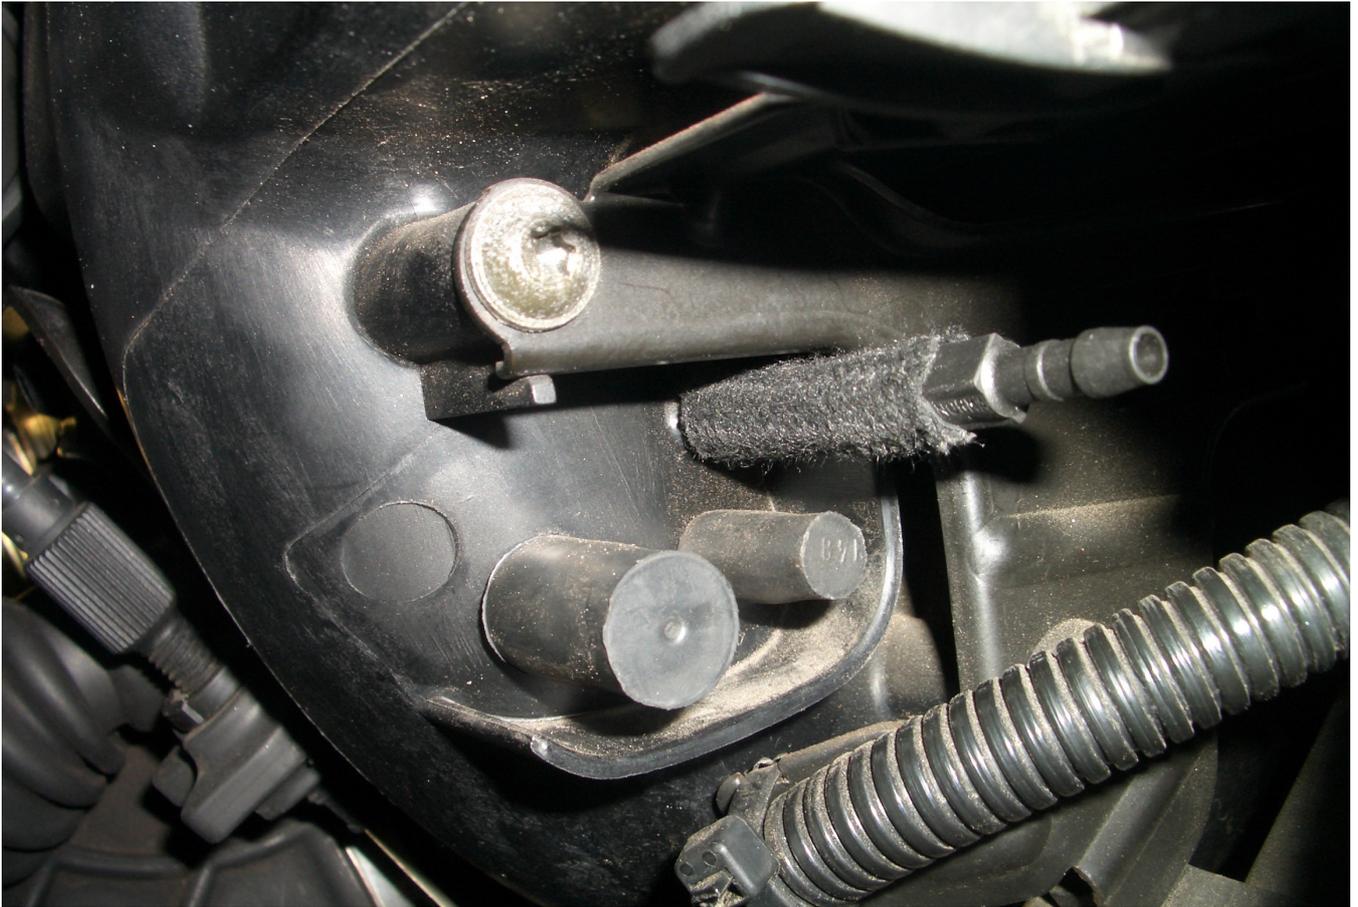
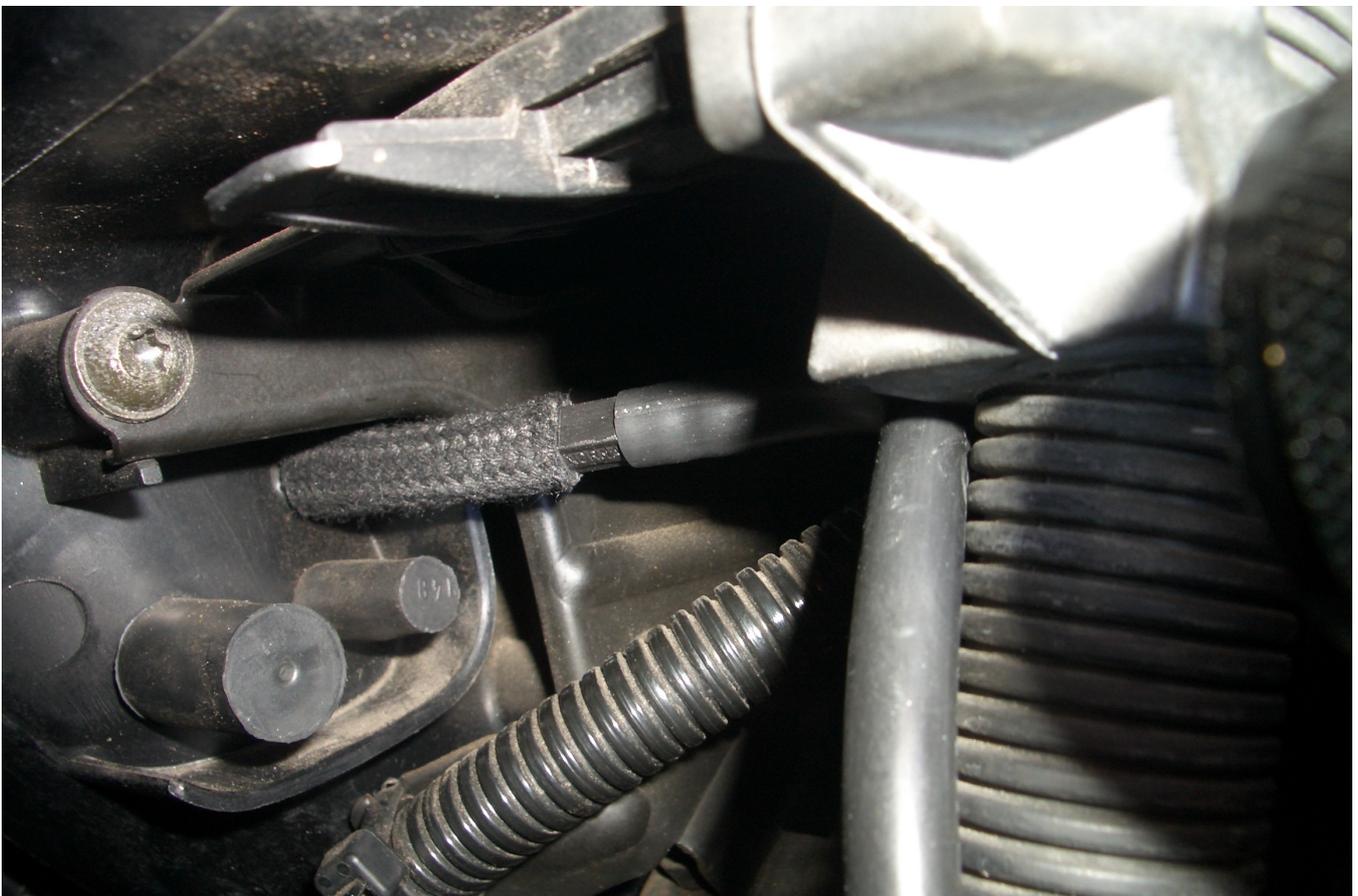
1.2 Unterdruckleitung bei manueller Klimaanlage

Bei Fahrzeugen mit manueller Klimaanlage (M52TU) ist einer der drei Anschlüsse an der Ansaugbrücke mit einem Schlauch belegt, welcher direkt in der Spritzwand verschwindet. Hier für euch ein paar Bilder dazu. (Danke an Toby_e39)

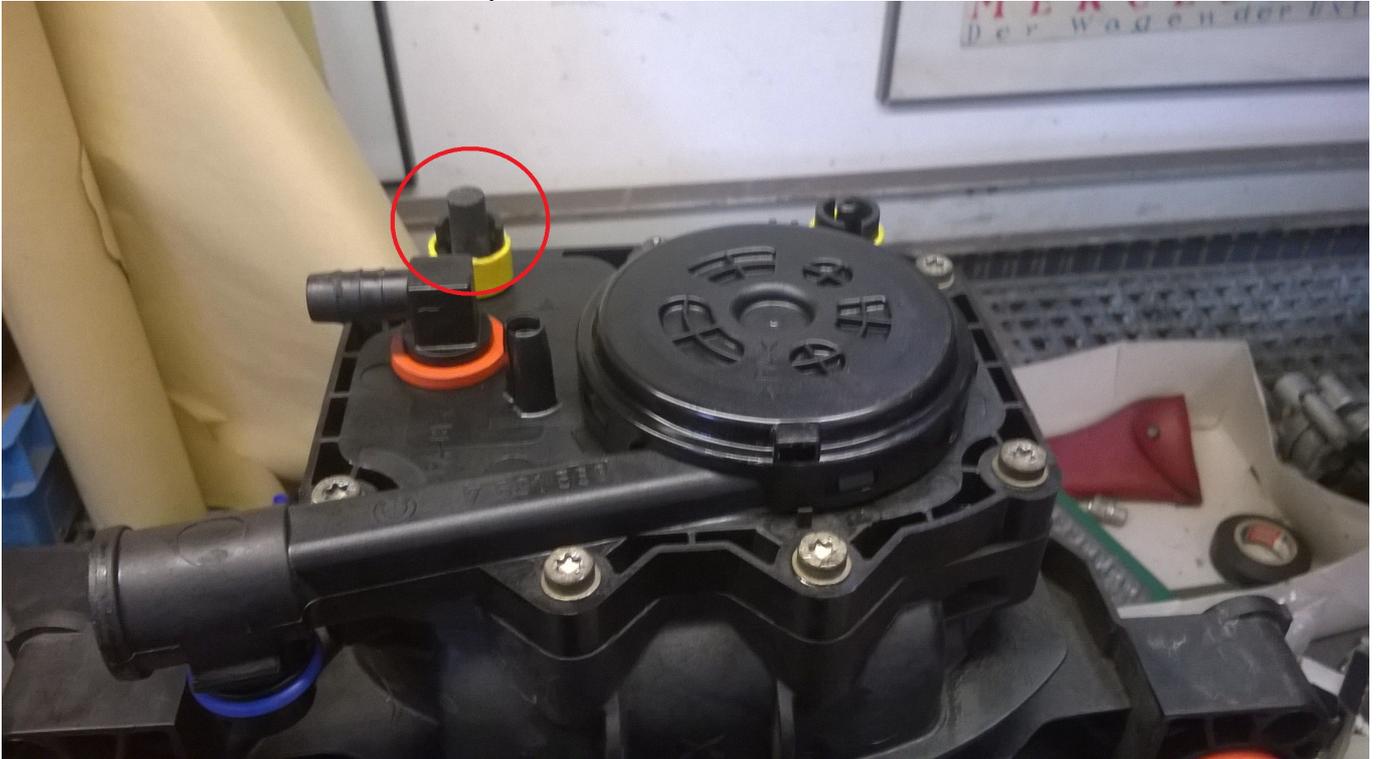
Auch die Kurbelgehäuseentlüftung ist bei beiden genannten Motoren mit Stopfen verschlossen

Hier die KGE vom M62:

1x 11611437560 Verschlussstopfen 3,5mm

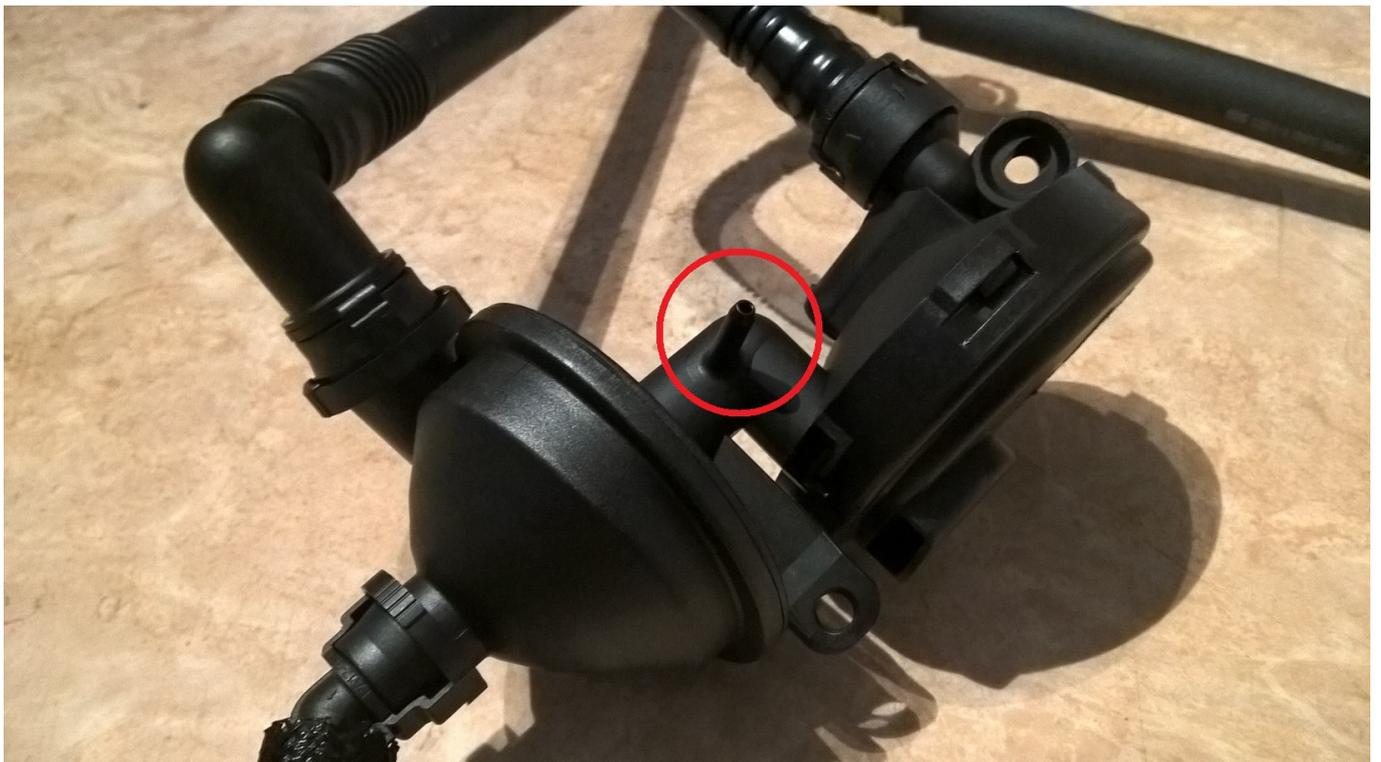
Gilt nur für den M54

1x 11611437560 Verschlussstopfen 3,5mm am Druckregelventil

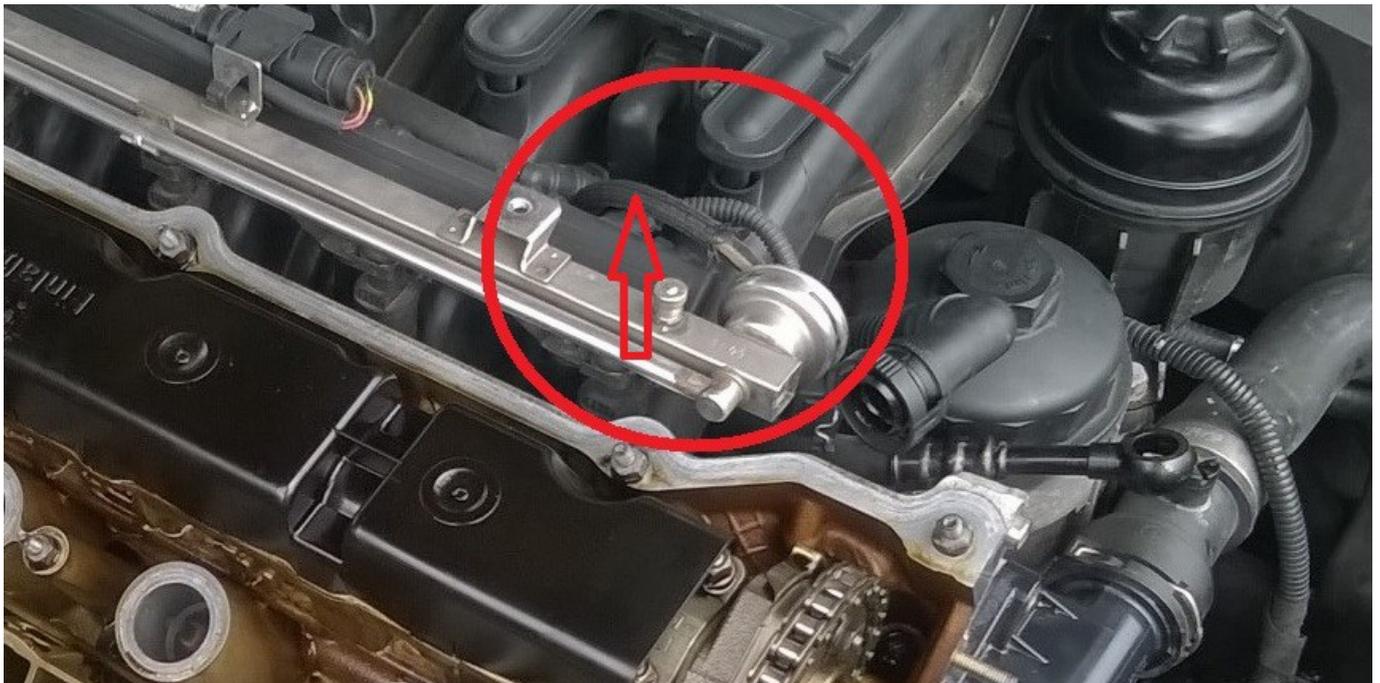
Die beim M54 verschlossene Öffnung an der KGE, ist beim M52TU mit einer Unterdruckleitung belegt welche von dort aus hoch zum Druckregler der Einspritzleiste geht. Gerne bricht die Unterdruckleitung unten am KGE Ventil.

Hier eingekreist zu sehen das andere Ende der Unterdruckleitung an der Einspritzleiste.

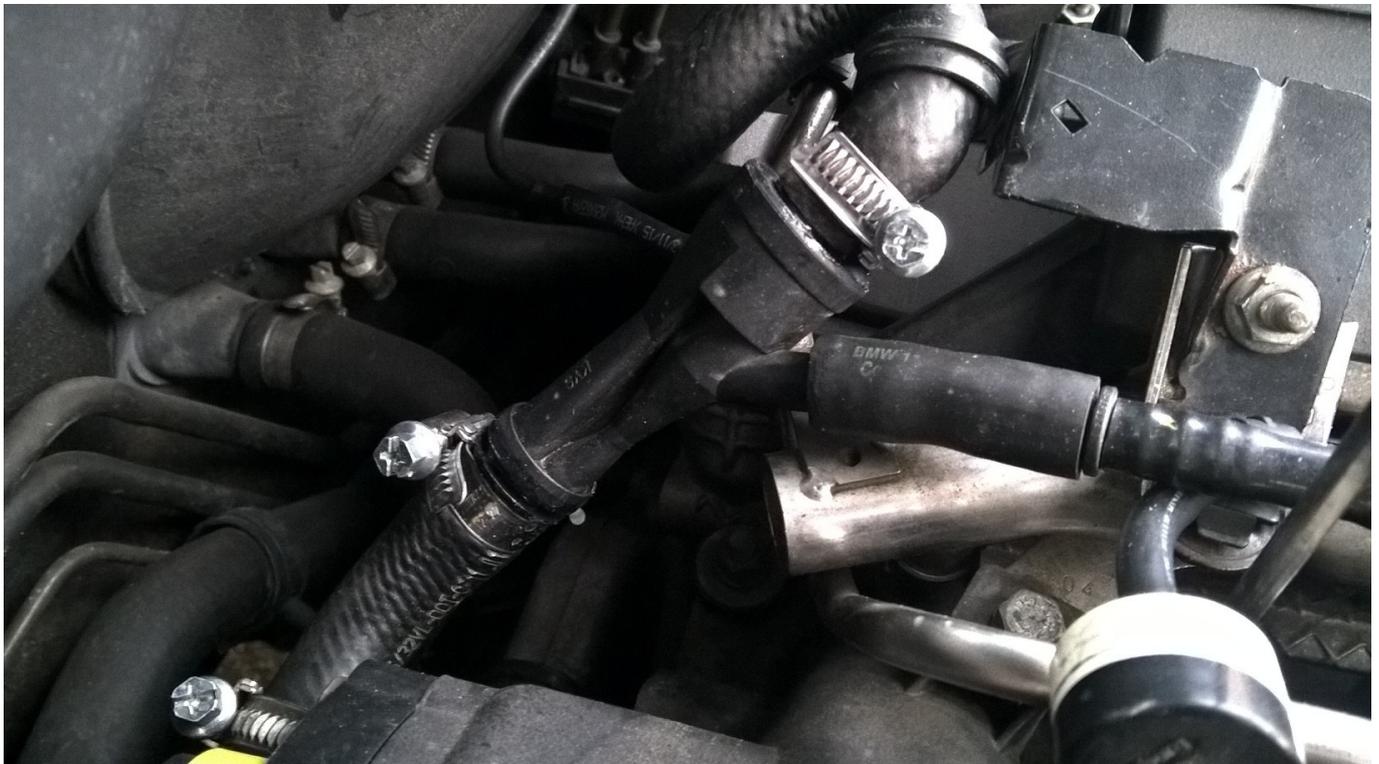
Die Saugstrahlpumpe erwähne ich hier mal nur nebenbei. Wie schon oben beschrieben verhärteten die Schläuche zum Bremskraftverstärker und die Quetschschellen können das nicht mehr dicht halten.

Hier auf dem Bild (M62/TU) sind schon Schraubschellen aufgebracht. Diese Saugstrahlpumpe findet ihr bei allen 6 Zylinder Motoren im Bereich zwischen DISA und Stirnwand Karosserie.

Am M62 direkt neben der KGE.

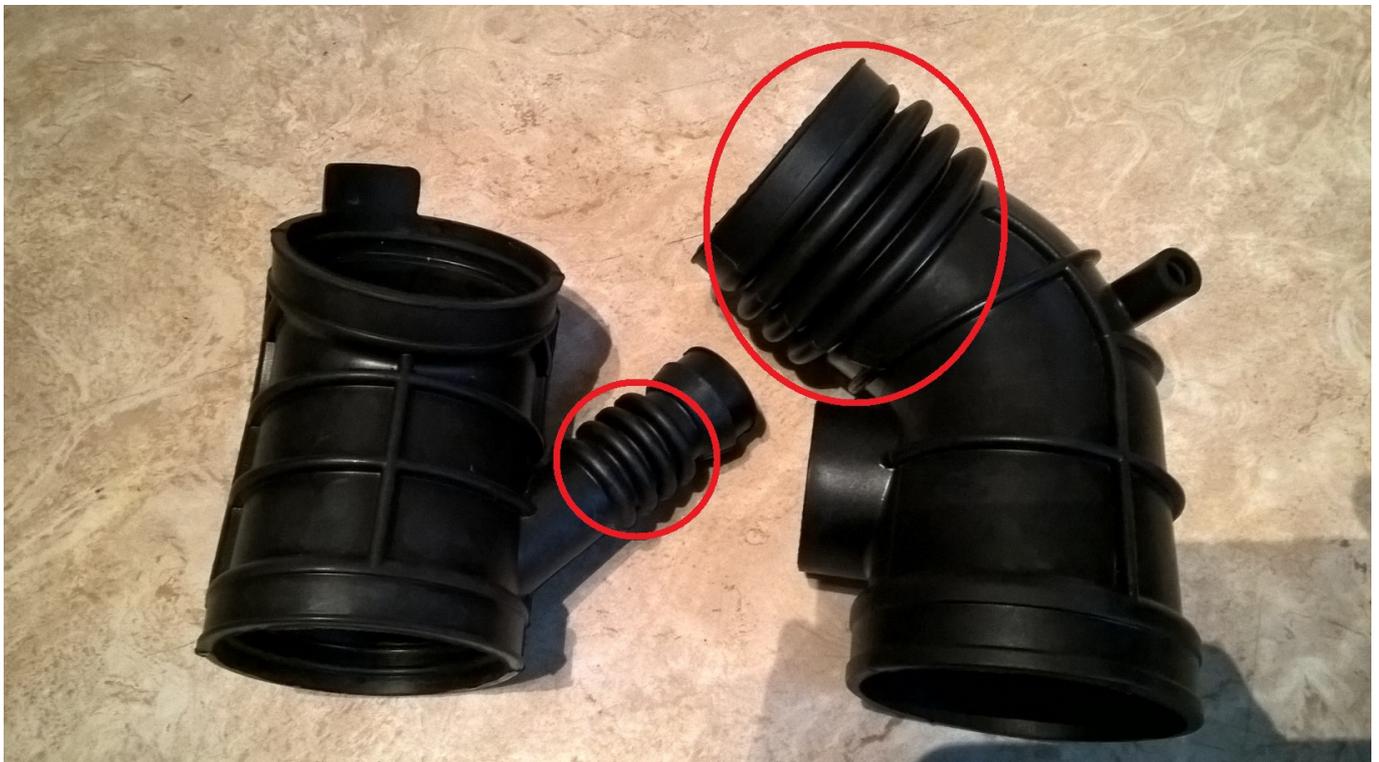
7. Faltenbalg / Rohrkrümmer

Der Faltenbalg und Rohrkrümmer bestehen aus einem sehr weichem Gummi um die Motorbewegungen aufnehmen zu können ohne abzureißen.

Durch ständigen Kalt/Warm Wechsel verhärtet der Gummi und beginnt zu reißen.

Dies passiert vor allem in den Rillen des Fortsatzes zum Leerlaufregler.

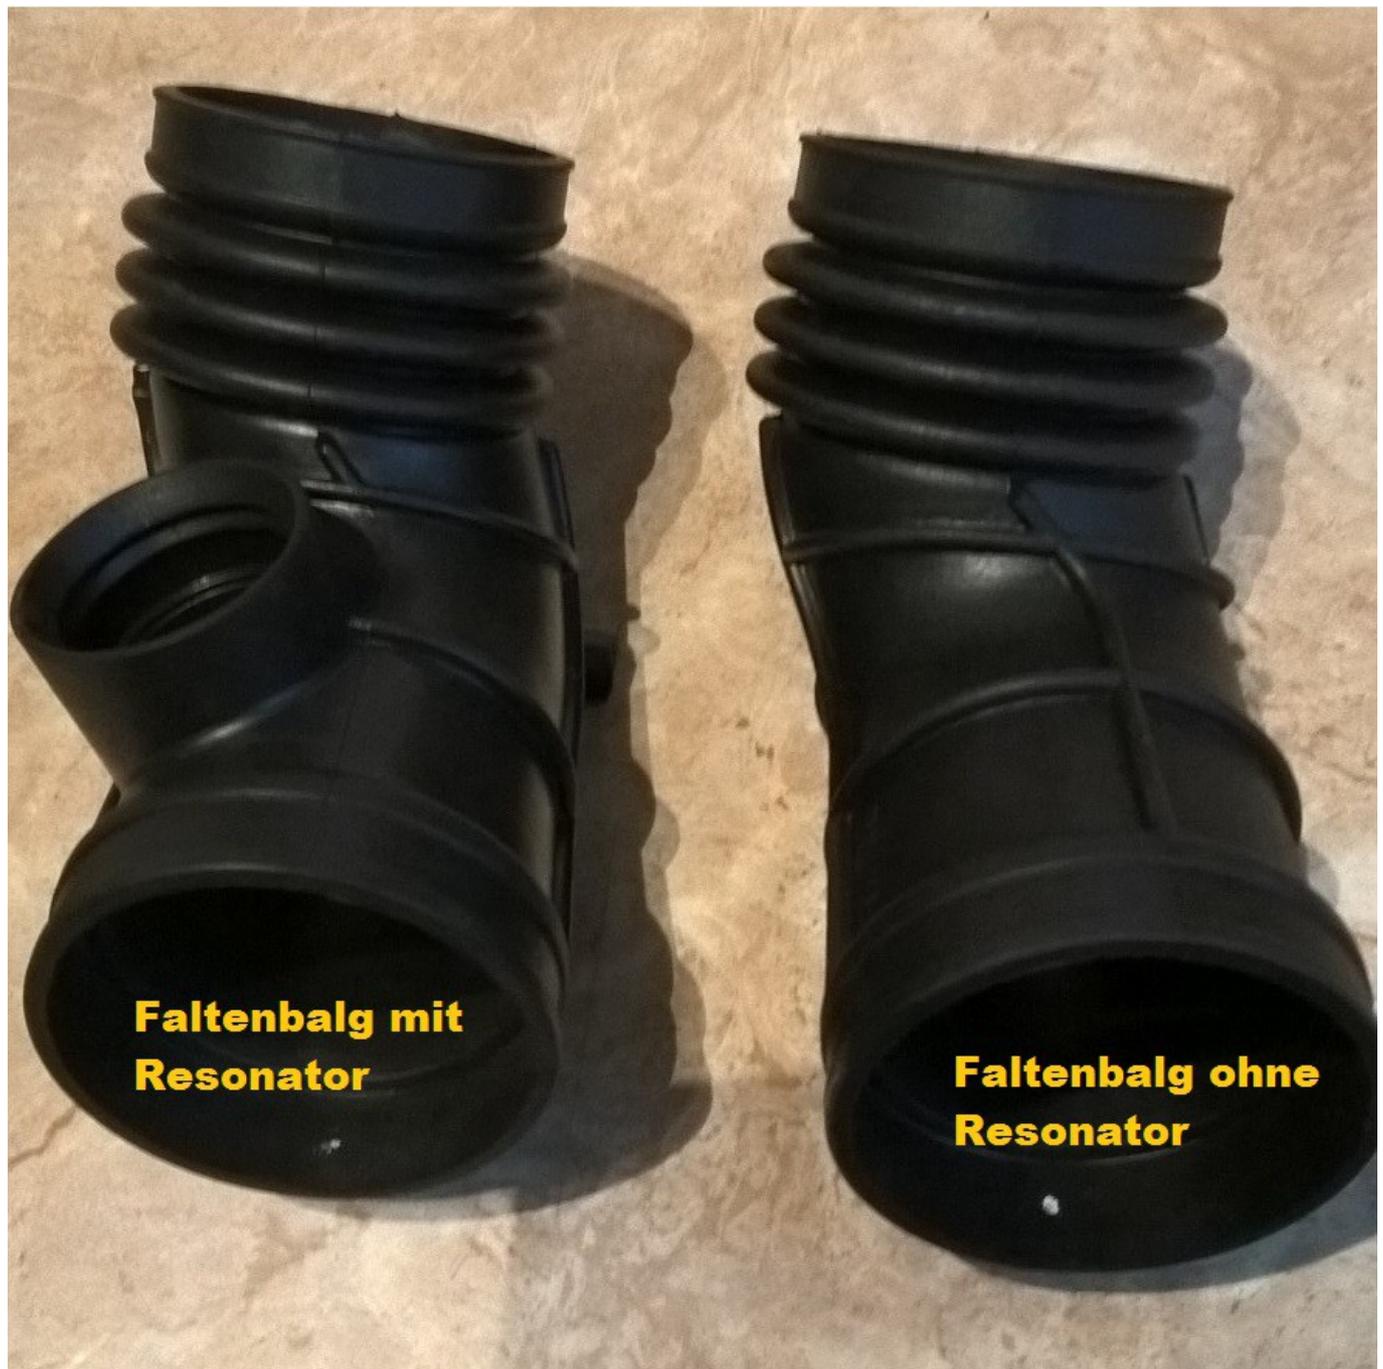
Wenn euch schon immer das Gefummel mit dem Resonator unten am Faltenbalg genervt hat dann nehmt ihr alternativ den Faltenbalg vom E46. Dieser ist genau gleich von der Form her, nur hat er keinen Resonator. Den könnt ihr einfach ausbauen und an BMW zurückschicken ;-) Eine Falschluffquelle weniger!

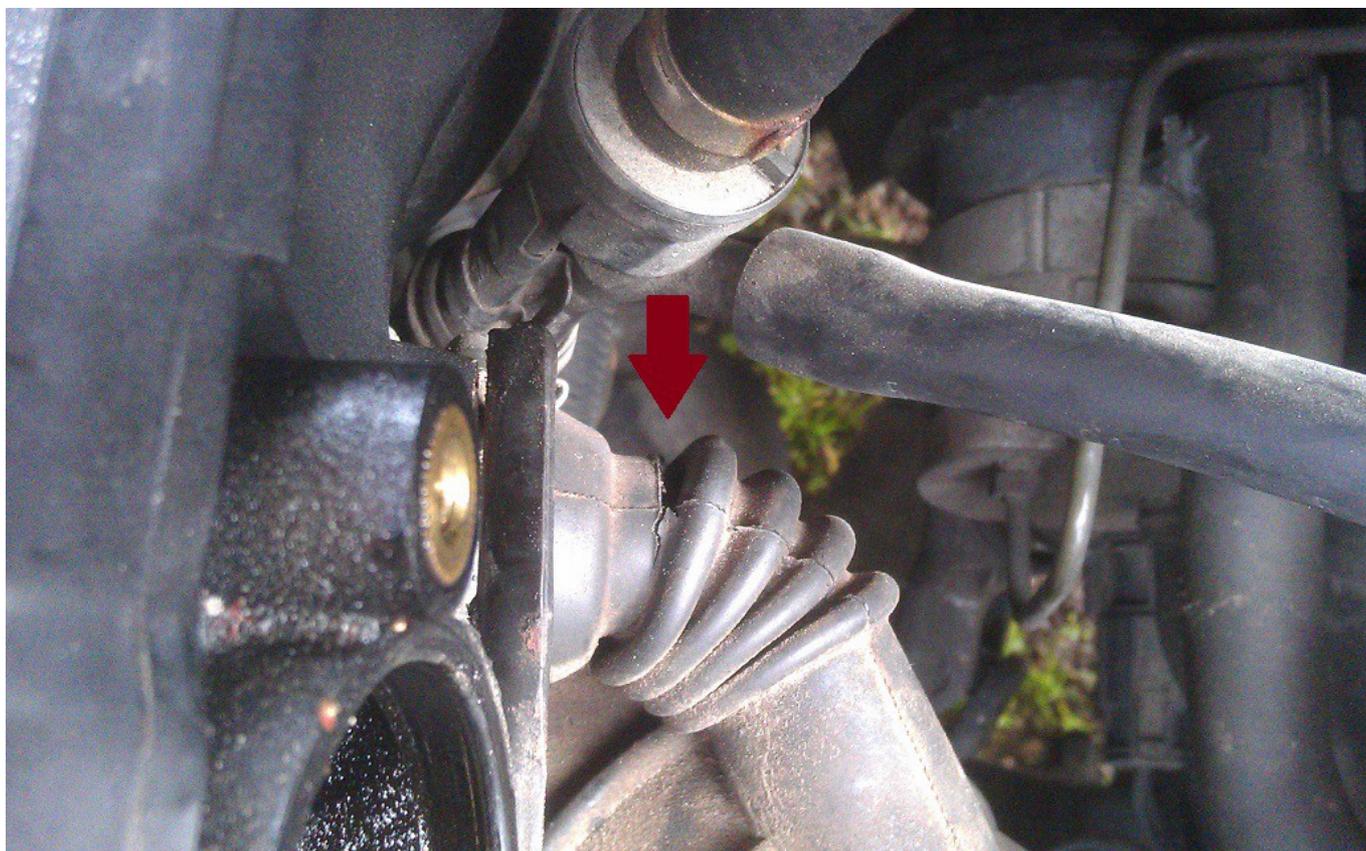
Hier auch sehr schön zu sehen wie so ein Riss dann aussieht. Über dem roten Pfeil seht ihr auch die vorhin erwähnte Klemmschelle an der Saugstrahlpumpe
(Danke an E39-Fetischist)

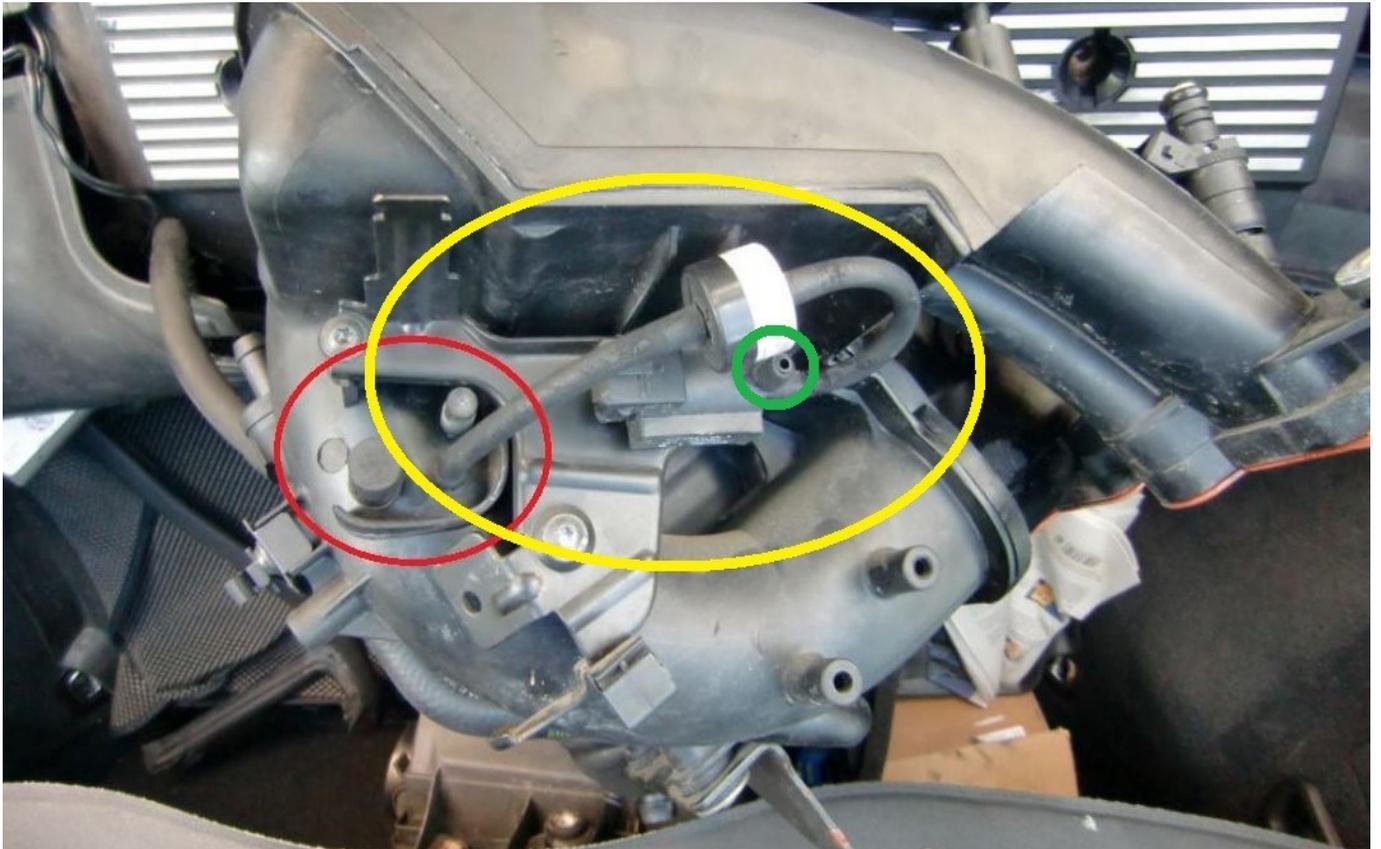
8. Unterdruckleitung des Sekundärluftventils

2 kurze Unterdruckleitungen gehen von der Ansaugbrücke auf das Sekundärluftventil.

Schaut ob sie noch dran ist oder verhärtet. (gelber Kreis)

Wenn ihr sie erneuert, achtet auf die schwarz/weiß Richtung des Rückschlagventils!

Vom Sekundärluftventil geht eine Leitung raus (grüner Kreis) welche über eine Kunststoffleitung vor zum Sperrventil der Sekundärluftpumpe geht.
