Mögliche Falschlufthecks M52/TU, M54, M62/TU

Diese Anleitung zur Falschlufthecksuche gilt für alle M52/TU, M54 und M62/TU Motoren.

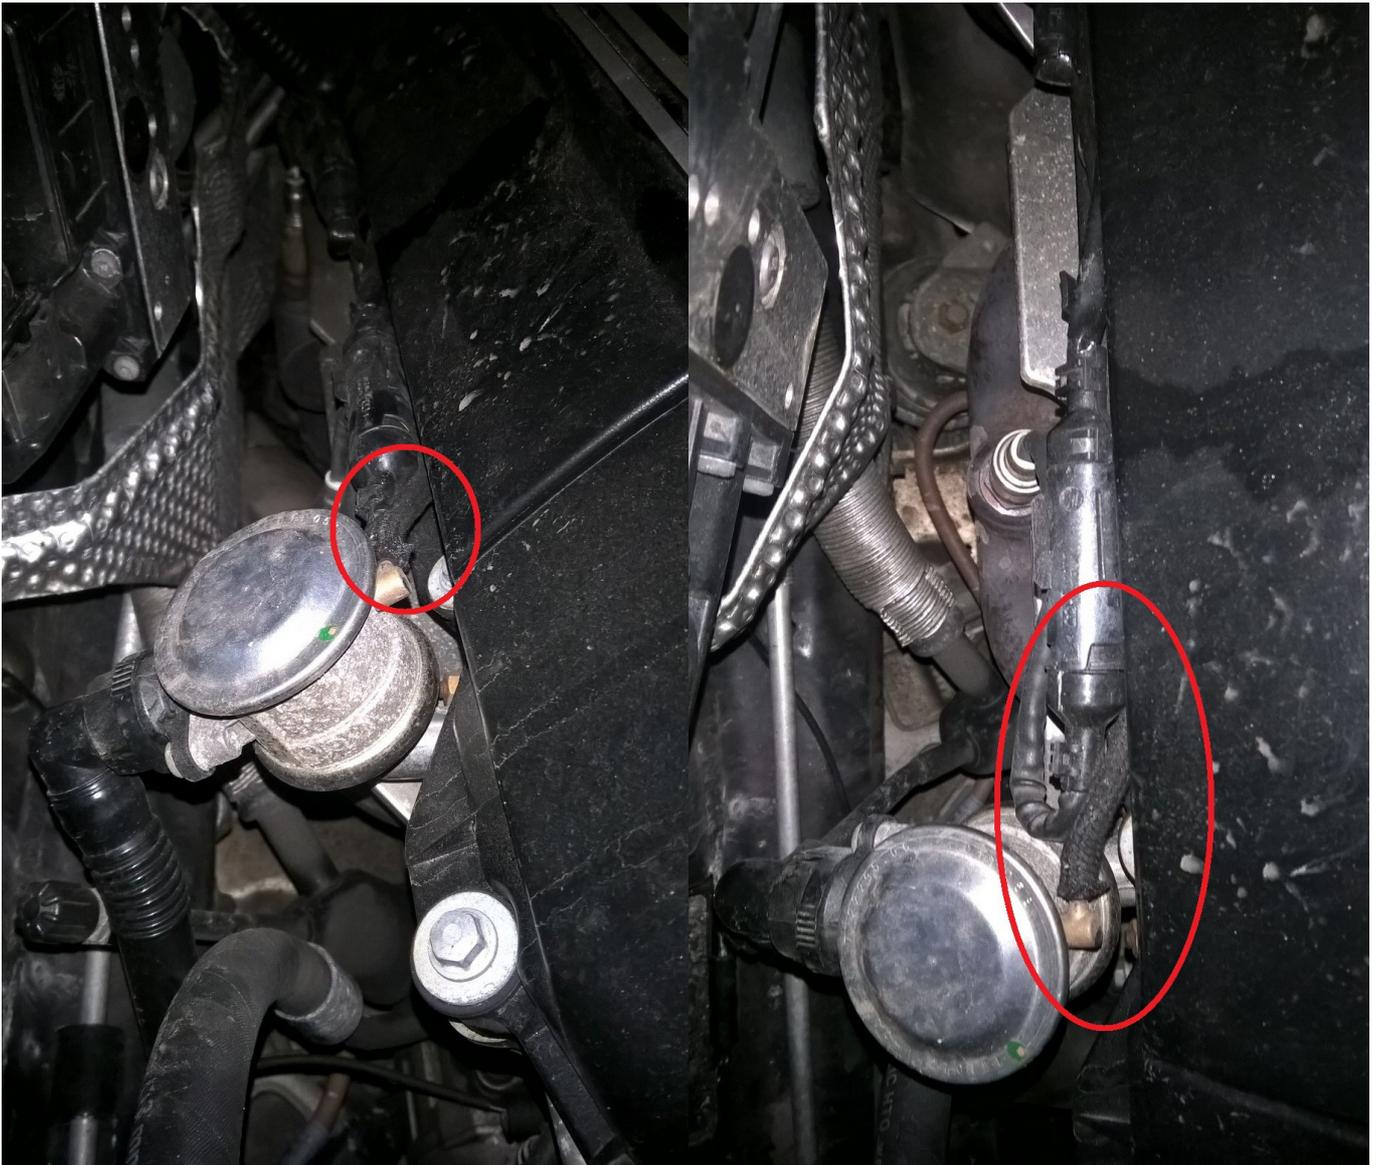
9. Unterdruckleitung Sperrventil

Bei E39 und E46 Modellen mit M54 Motoren befindet sich auf dem vorderen Krümmer (Bank 1) ein Sperrventil. Die ankommende Kunststoffleitung vom Sekundärluftventil ist nochmal durch einen flexiblen Unterdruckschlauch miteinander verbunden. Dieser leidet ganz besonders da er in direkter Nähe zum Krümmer ist. Meist zerbricht er schon beim anfassen.

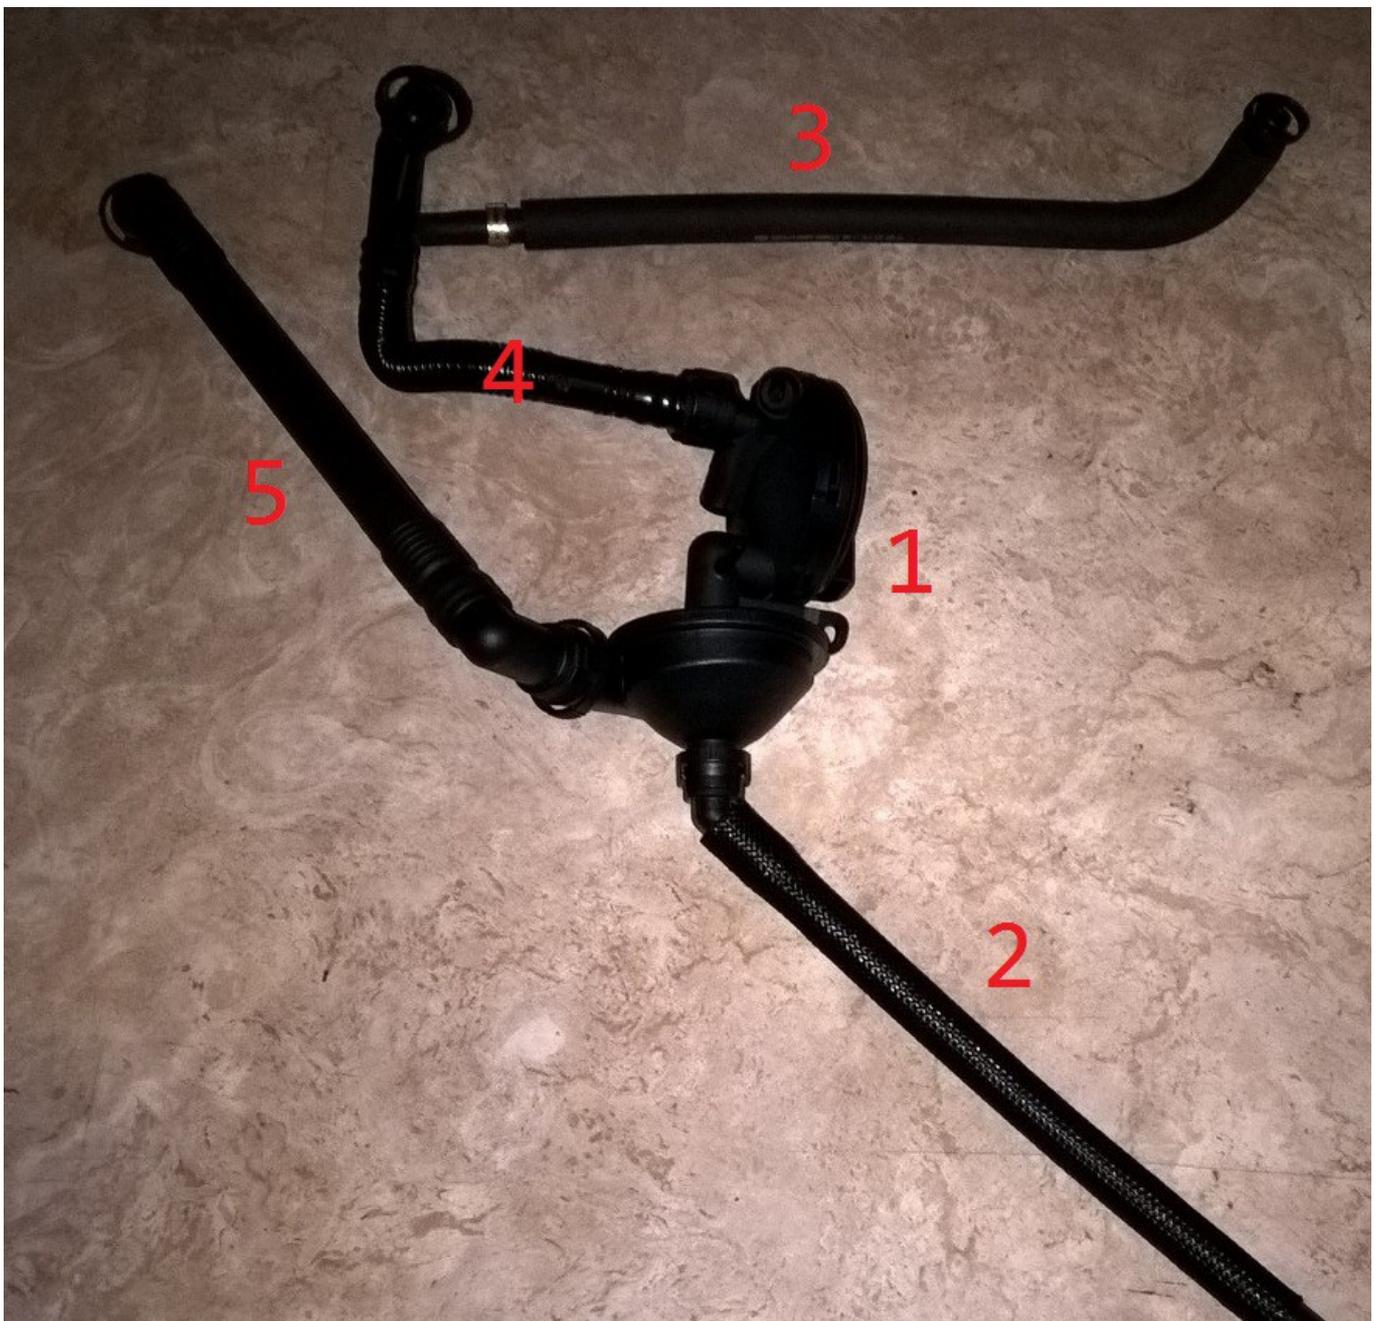
Hier mal eine Komplettansicht wie die ganze KGE eigentlich montiert aussieht.

- 1= Druckregelventil 11617501566
- 2= Entlüftungsschlauch 11157532649
- 3= Rücklaufleitung 11617504536
- 4= Verbindungsleitung 11617504535
- 5= Entlüftungsrohr 11611432559

Die KGE ist vor allem bei vielen Kurzstrecken und bei kaltem Wetter sehr anfällig. Das Öl verschlammte und friert bei sehr niedrigen Temperaturen ein. Dann entsteht ein sehr hoher Druck im Kurbelgehäuse was zu einem kapitälen Motorschaden führen kann. Die Kunststoffrohre unterliegen durch das Öl ebenfalls einer Versprödung und brechen. Die Membran im Druckregelventil reißt und der Motor hört sich an wie eine fahrende Hupe.

Wenn man den Ölmesstab raus zieht und es gurgelt und gluckert (Nur M52/TU+M54)
Dann ist die KGE defekt. Des weiteren wird der Entlüftungsschlauch der vom
Druckregelventil zum Ölmesstab geht durch das langsam fließende Öl weich wie
Knete. Dann reißt der Schlauch und Öl läuft auf dem Motor nach unten, was dann so
aussieht als wenn die Ölfiltergehäusedichtung undicht ist. (was sie meist auch noch
zusätzlich ist)

Die Kaltlandausführung ist Glaubenssache. Kann man machen, muss man nicht!
Die KGE sollte immer komplett getauscht werden! Einzelteile tauschen ist nicht
zielführend, gerade wenn ein Rohr gebrochen ist. Alle anderen Rohr sind ja
ebenso alt und werden wohl nach kurzer Zeit auch kaputt gehen.

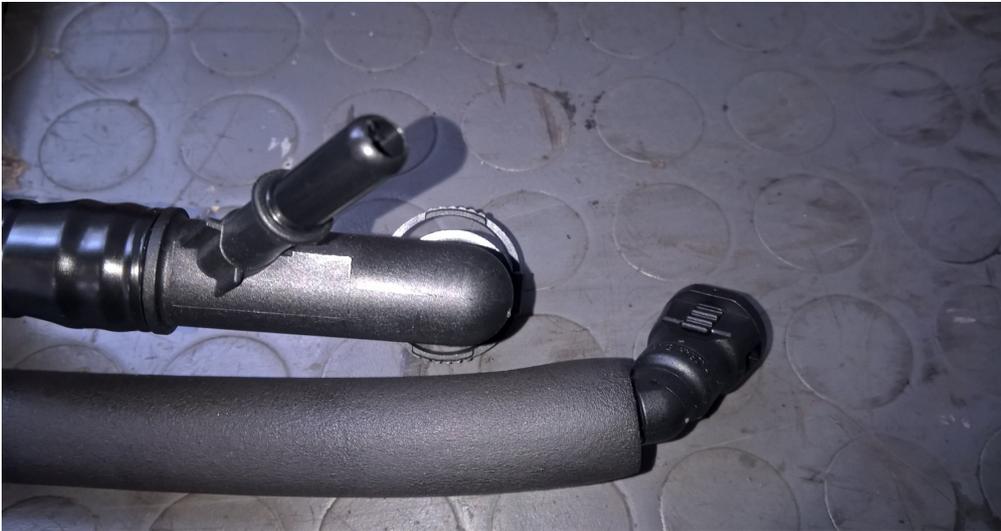
Diese hier ist zu bevorzugen! (Sie ist insgesamt auch günstiger)

3= Rücklaufleitung 11617504536

4= Verbindungsleitung 11617504535

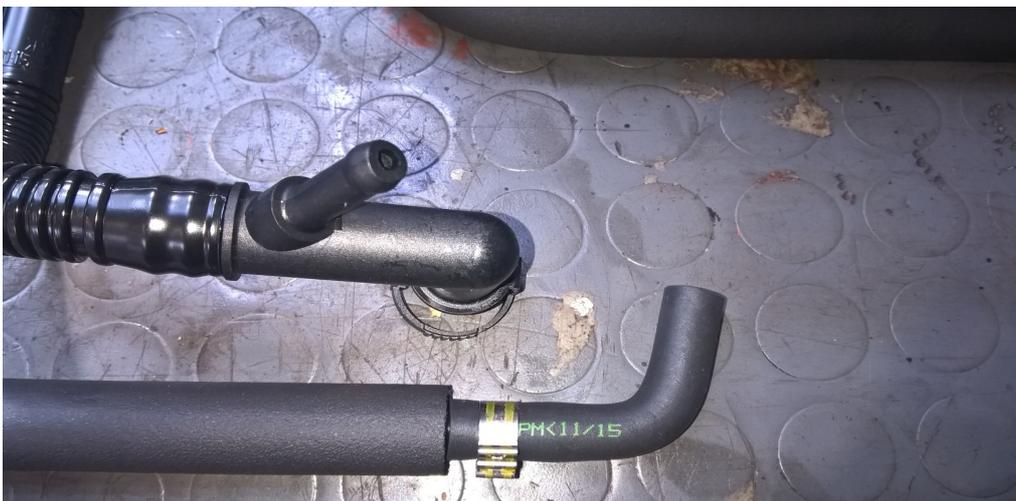
Bei der "älteren" Variante ist die Rücklaufleitung teilweise aus Gummi und dieser altert deutlich schneller als das Kunststoffrohr.

(1x 11611440317 Verbindungsleitung, 1x 11157520035 Rücklaufleitung)

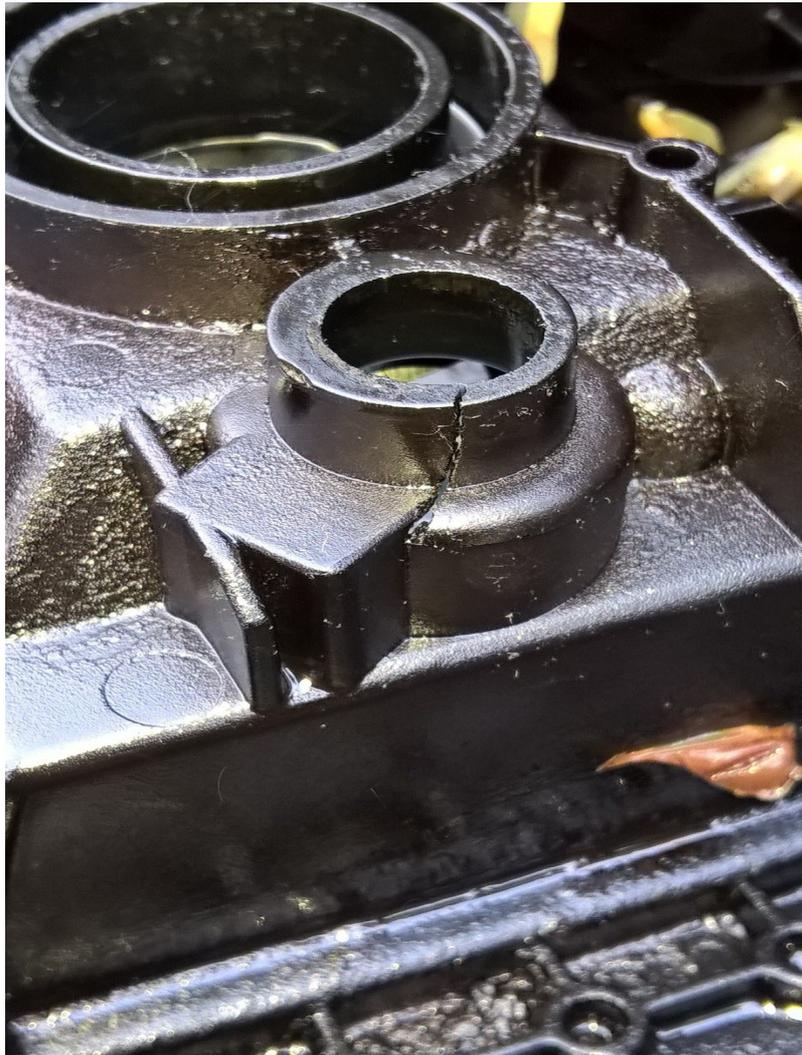
Falschluff vom oder durch den Ventildeckel kommt hin und wieder vor.
Dazu ist aber meiner Meinung nach eine unsachgemäße Reparatur in der
Vergangenheit verantwortlich. Unsachgemäßes Festziehen oder auch vergessene
Stücke der alten VDD führen zu einem Riss im Deckel, häufig im Bereich des 6.
Zylinders.

Das ganze schaut dann im schlimmsten Fall so aus:

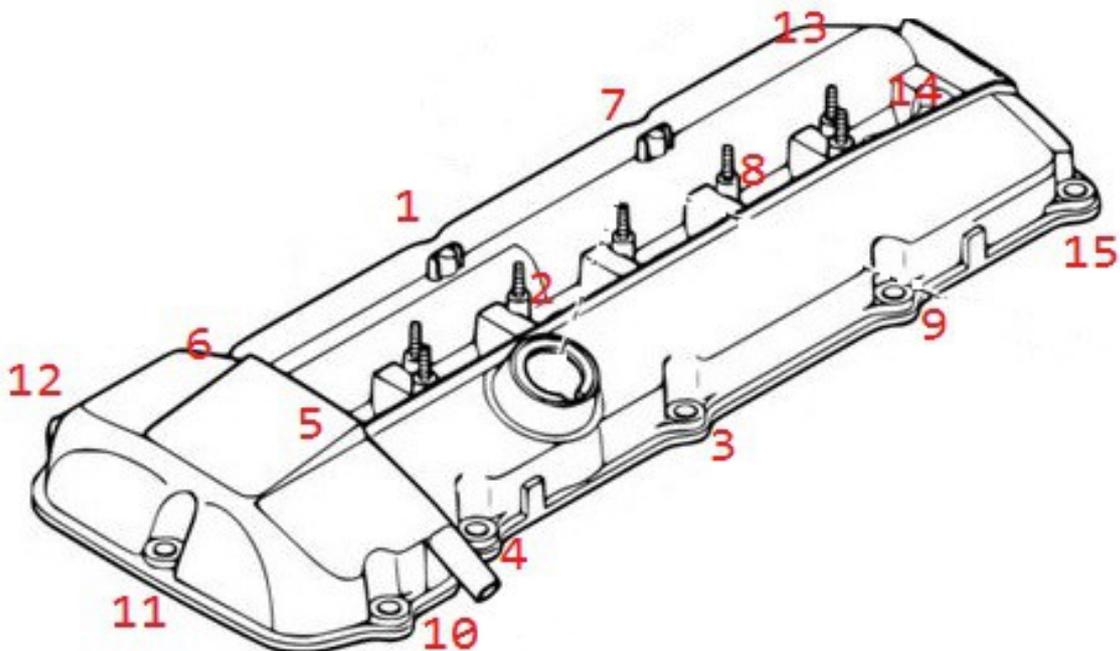
Beim anziehen der Ventildeckelmutter ist in 3 Schritten vorzugehen.

1. Deckel mit neuer VDD aufsetzen alle Muttern mit neuen Dichtringen aufschrauben bis sie mit der Hand leicht angedreht sind.
2. Dann im Uhrzeigersinn mit einer kleinen Ratsche anziehen bis ein leichter Widerstand zu spüren ist.

Reihenfolge: siehe auf dem Bild

3. Alle Muttern mit einem Drehmomentschlüssel max.8Nm festziehen
Handfest mit der Ratsche bis Anschlag reicht vollkommen aus!

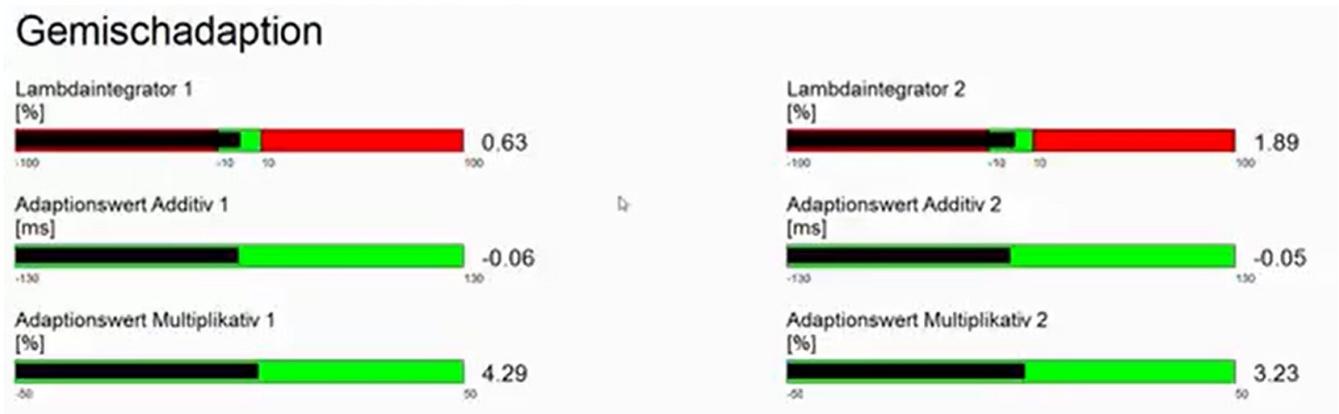
Wer INPA hat kann unter Status--> A-Regler den Lambdaintegrator sehen.

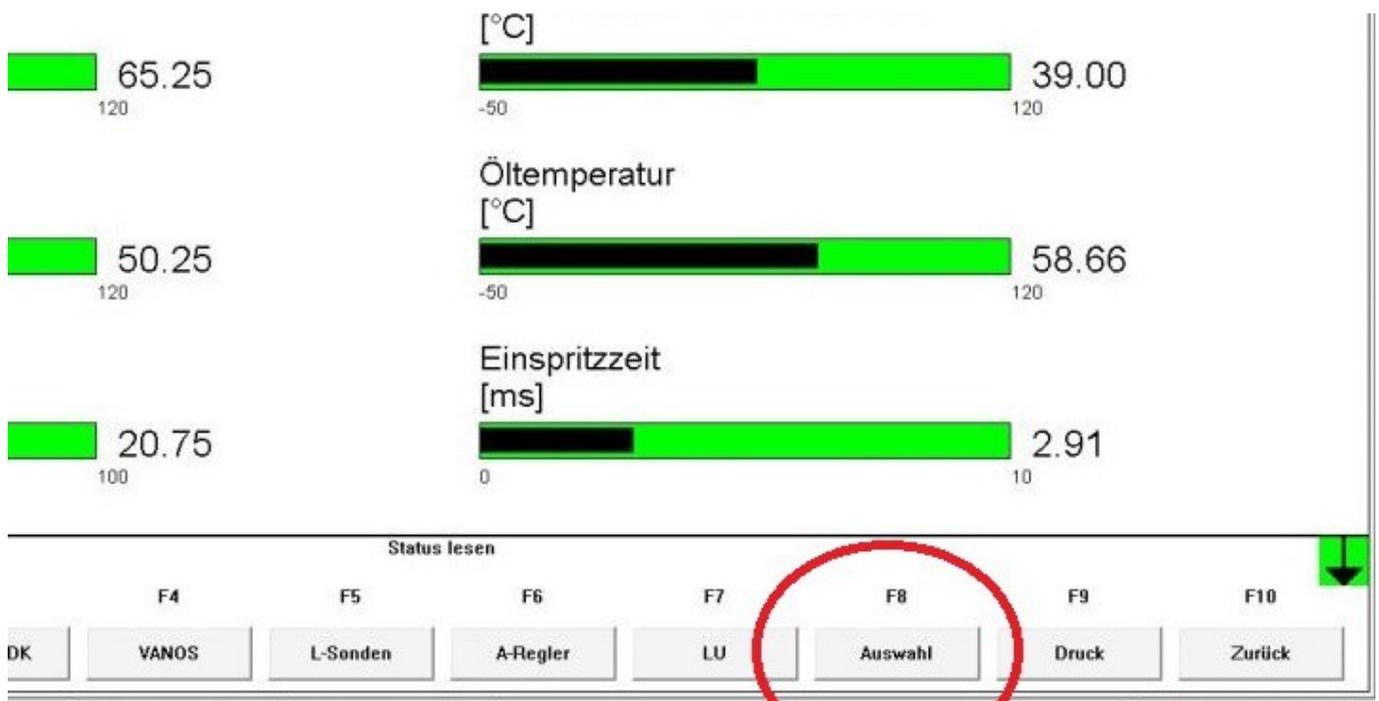
Klick auf Auswahl und den Lambdaintegrator direkt auswählen.

Dann seht ihr den Lambdaintegrator in Echtzeit.

Jetzt könnt ihr die oben genannten Punkte gezieht mit Bremsenreiniger abspühen. Aber immer nur kurze Sprüher auf einzelne Stellen, kurz warten ob sich was tut, dann die nächste Stelle. Wenn der Lambdawert plötzlich weit ins negative geht dann habt ihr das Leck gefunden.
