Ein tolles Feature, auf das ich ungern verzichten möchte, ist der nach unten schwenkende rechte Außenspiegel beim Rückwärtsfahren.

Leider ruckelt der Spiegel beim nach unten klappen und noch viel schlimmer: beim Zurückschwenken erreicht er selten wieder die Ausgangsposition. Also mal nachschauen was ihm das Leben so schwer macht.

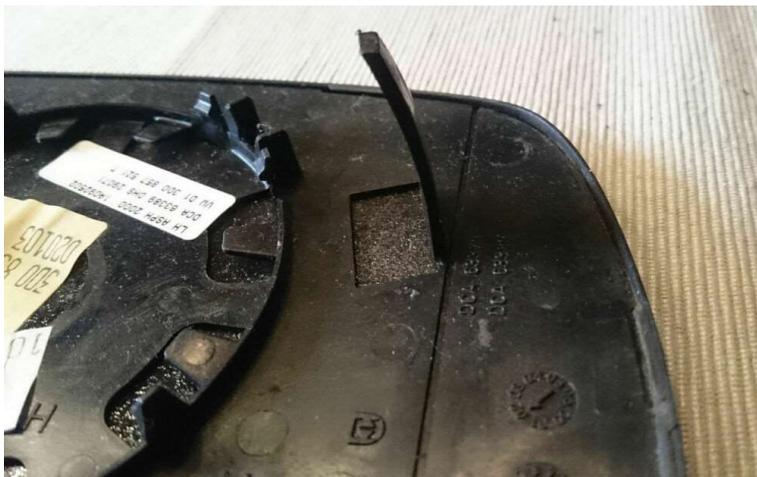
2. Einen Plastikhebel in den oben entstandenen Spalt einführen und den aufgeclipsten Spiegel abhebeln. Der Spiegel hat an der Rückseite einen flachen Dorn der im Gehäuse in einer Federklemme steckt, das verhindert Vibrationen während der Fahrt.

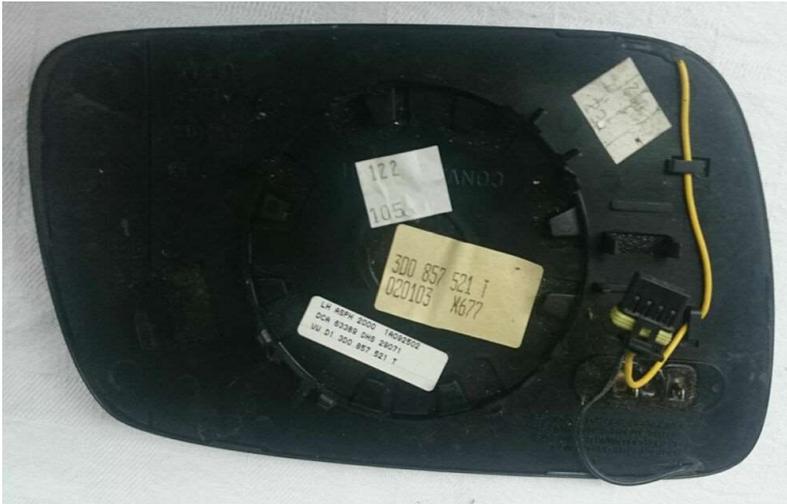
2. Am Spiegel ist ein Stecker für die Abdunkelung und zwei Einzelkontakte für die Heizung. Wer sichergehen möchte kann den Spiegel abstecken, es reicht aber, wenn er mit Klebeband am Gehäuse fixiert wird.

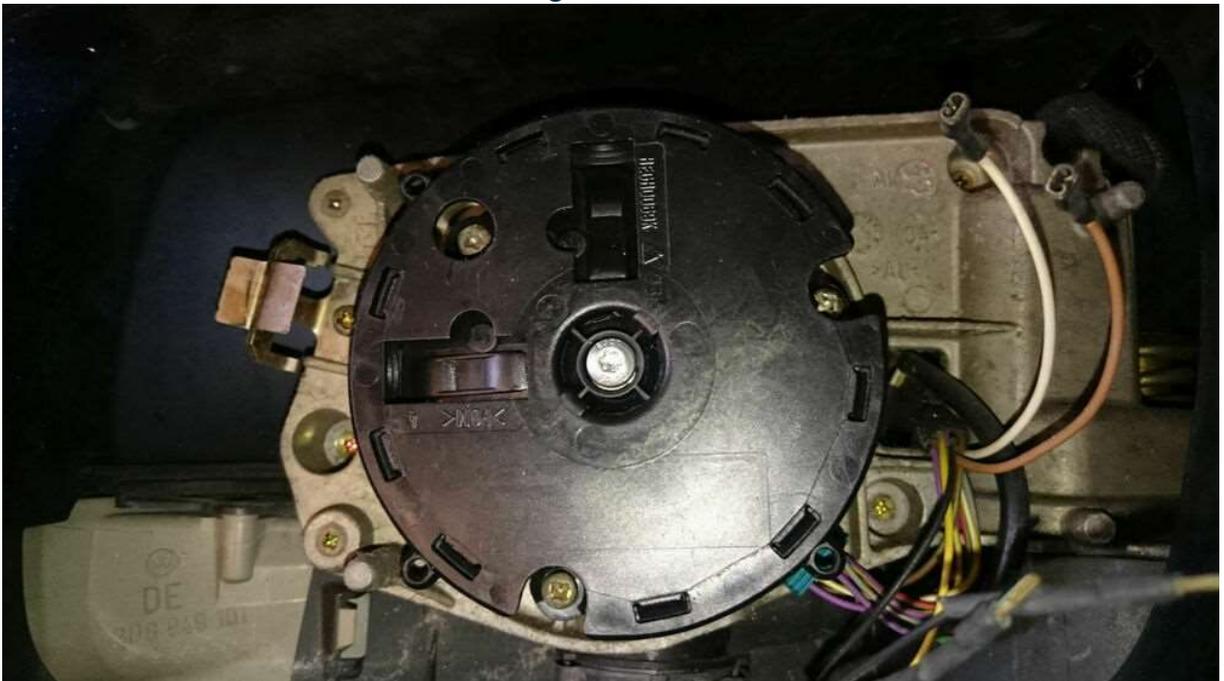
3. Es empfiehlt sich, die Motoreinheit wieder etwa in die Mitte zurückzudrücken. Die Motoreinheit ist mit drei Schrauben fixiert, abgeschraubt und den Stecker abgezogen kann man sich damit an den Werkstisch begeben.

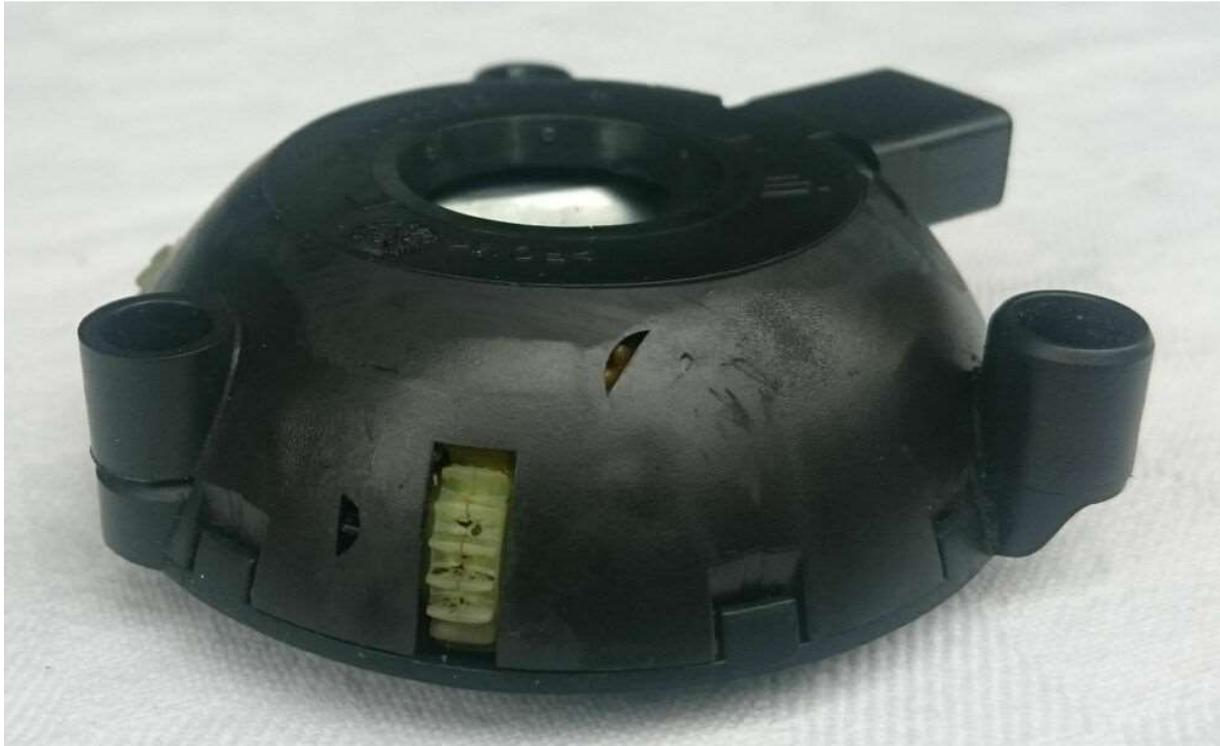
Eine Bemerkung nebenbei: Alle Schrauben am Phaeton die mir bisher untergekommen sind waren Torx (selbst die kleinsten 2mm) oder Vielzahn. Am Spiegel sind seltsamerweise Kreuzschlitz verbaut.

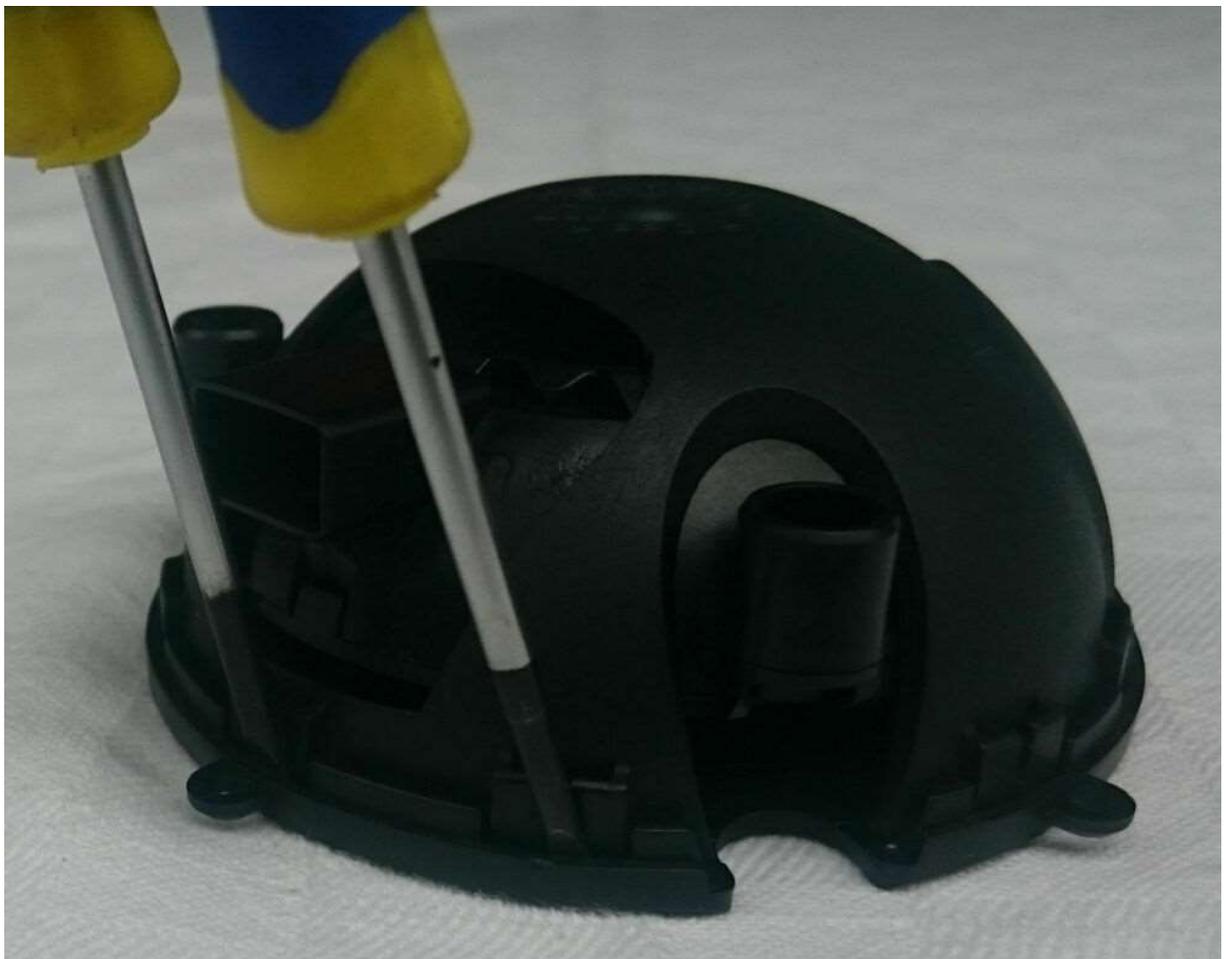
4. Schon beim Anfassen wird deutlich wo das Problem liegt: Schmutz. Der kriecht natürlich überall hin, weil weder der Spiegel noch die Antriebseinheit dicht sind. Die zentrale Schraube entfernen und an einer großen Lücke beginnend, den Deckel an den Rastnasen rundherum abhebeln.

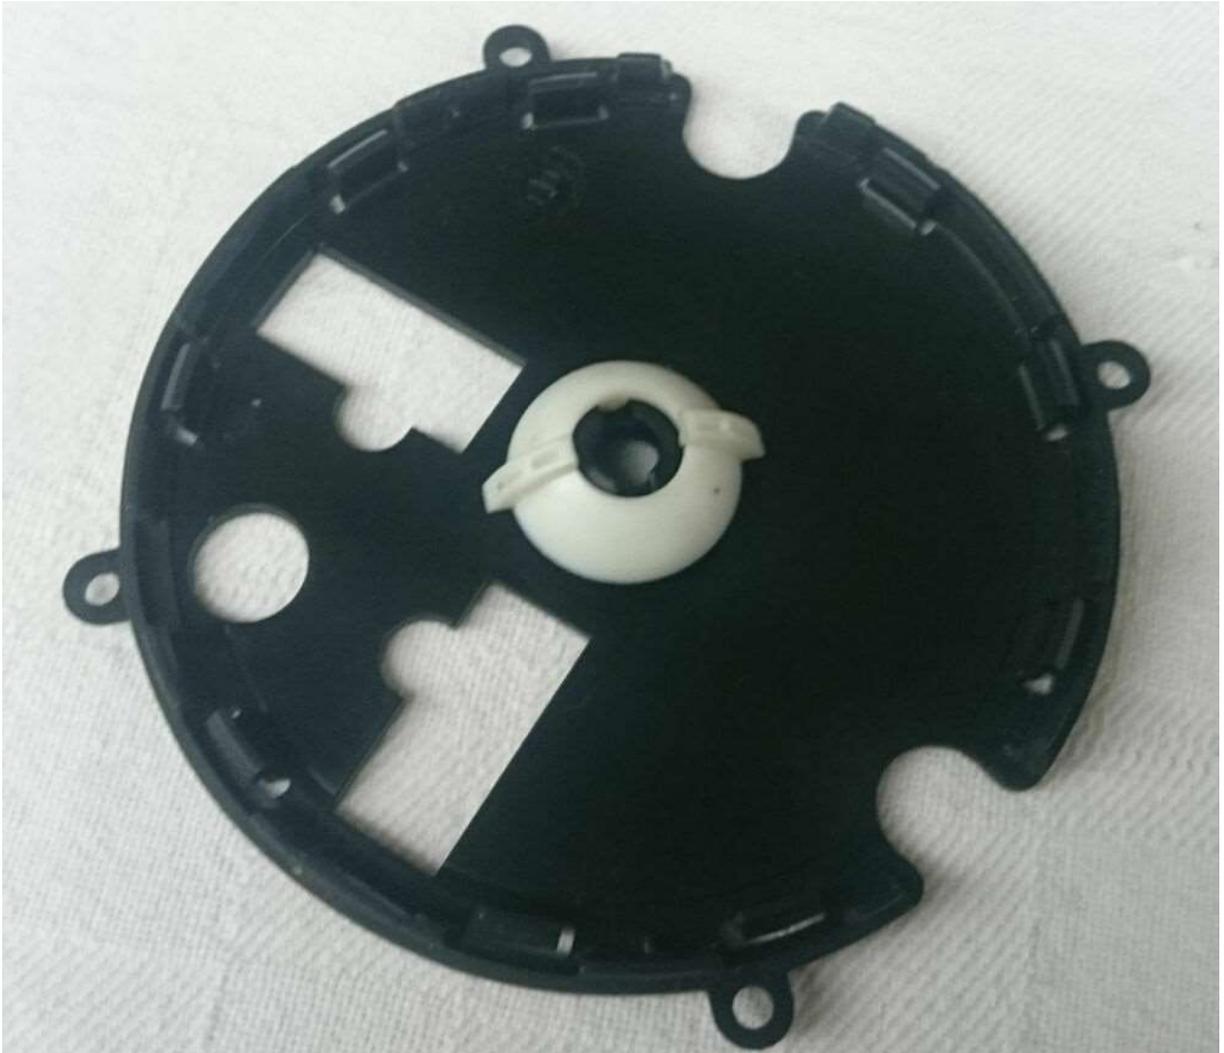
5. Nun kann alles mit einem feuchten Tuch gut gesäubert werden. Vor allem das weiße Gleitstück in der Mitte.

7. Ich habe mit einem Langzeitfett (enthält Molybdändisulfid, das verharzt nicht und läuft in der Sonne nicht davon) das Gleitstück und die Halbschale nicht zu üppig eingefettet.

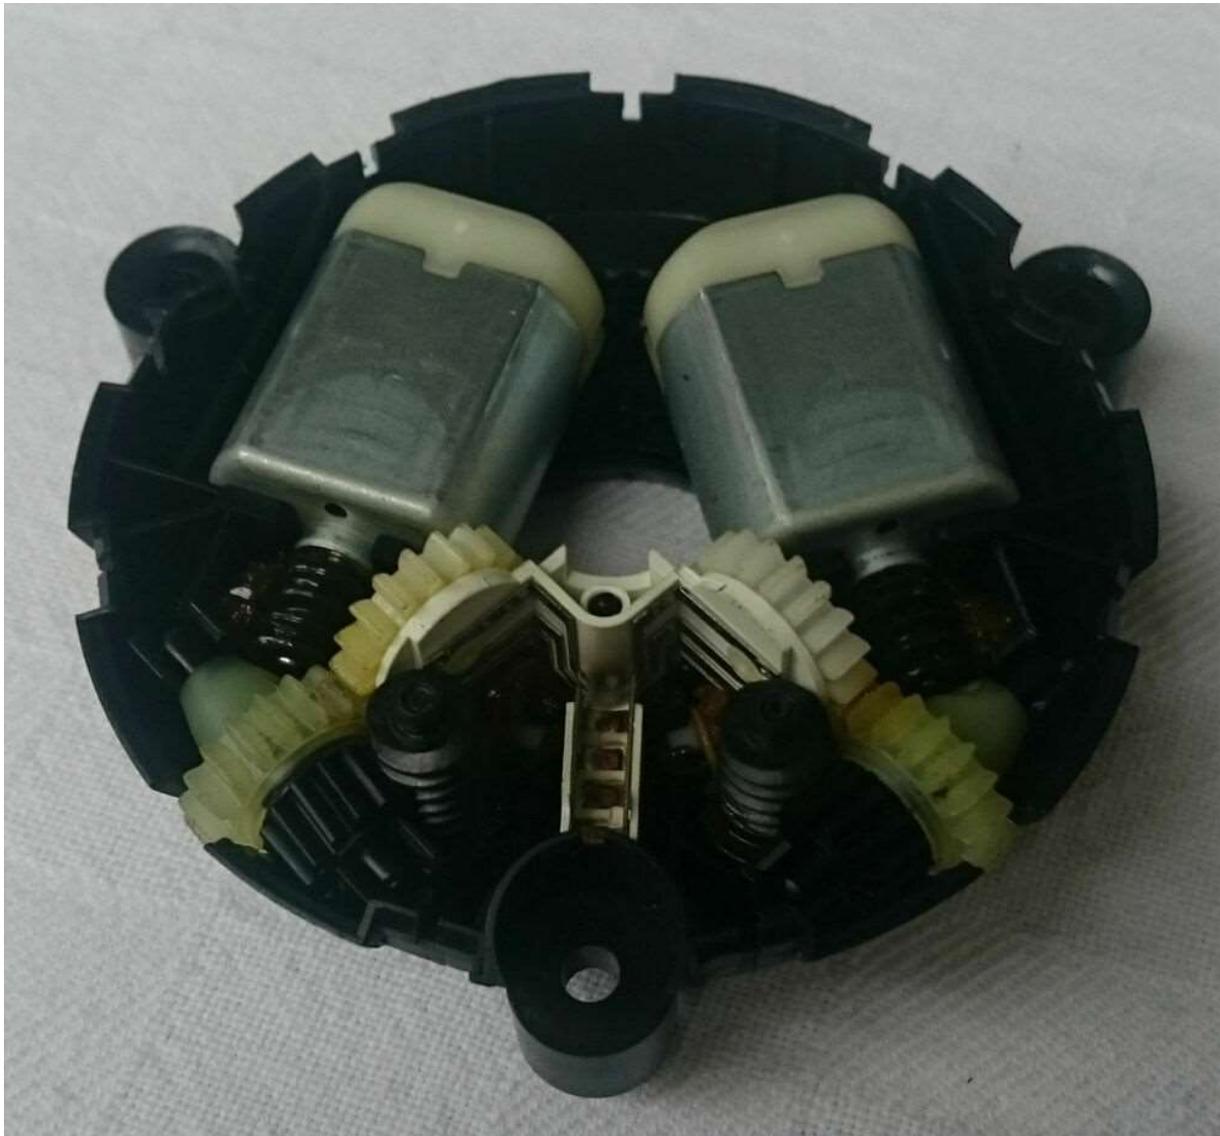
8. Ich habe die Einheit noch weiter zerlegt um die Zahnräder beurteilen zu können. Das war überflüssig, für x- und Y-Richtung ist je ein zweistufiger Schneckenantrieb verbaut und im Antriebszahnrad ist die Rutschkupplung, alles sehr robust.

9. Zusammenbauen: das Gleitstück in der Mitte aufsetzen und die Motoreinheit wieder zusammenschnappen. Anstecken und wieder in das Spiegelgehäuse einschrauben. Der Spiegel wird vorsichtig eingeführt (Federklemme) und dann festgedrückt.
