Audi A6 4G - Lautstärkeregler MMI

Ausbau MMI Bedienteil

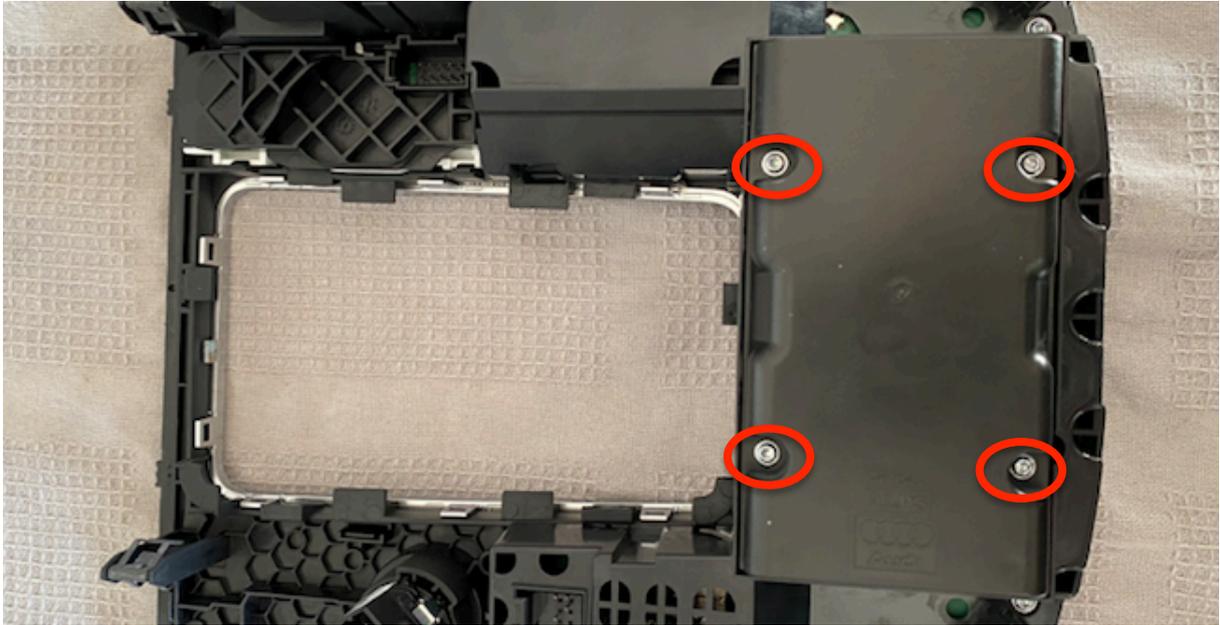
Zuerst müsst Ihr den Kasten, der die Steuerung des Touchpads und des Multi-Dreh Schalters regelt, entfernen. Dazu die markierten 4 Schrauben ausdrehen und nach dem Hochklappen den länglichen braunen Stecker lösen.

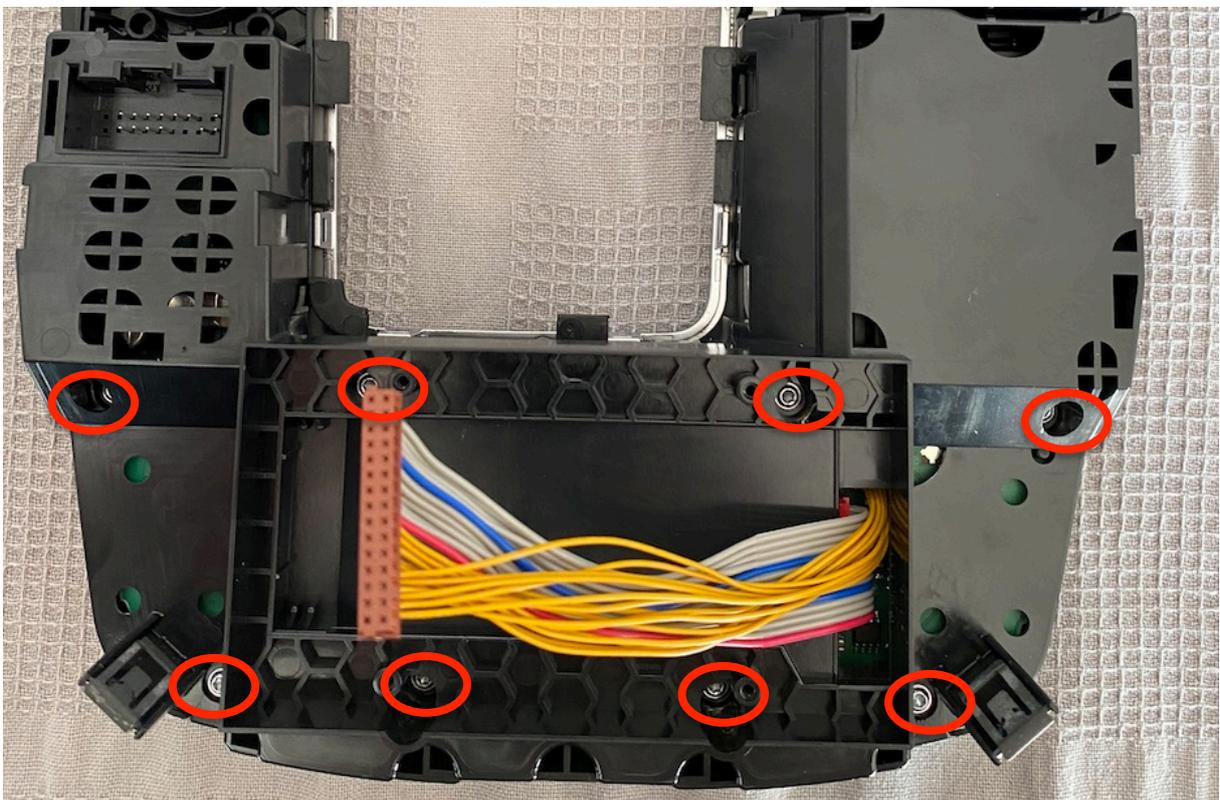
Anschließend weitere 8 Schrauben entfernen. Die Schrauben können untereinander vertauscht werden, sie haben alle die gleiche Länge.

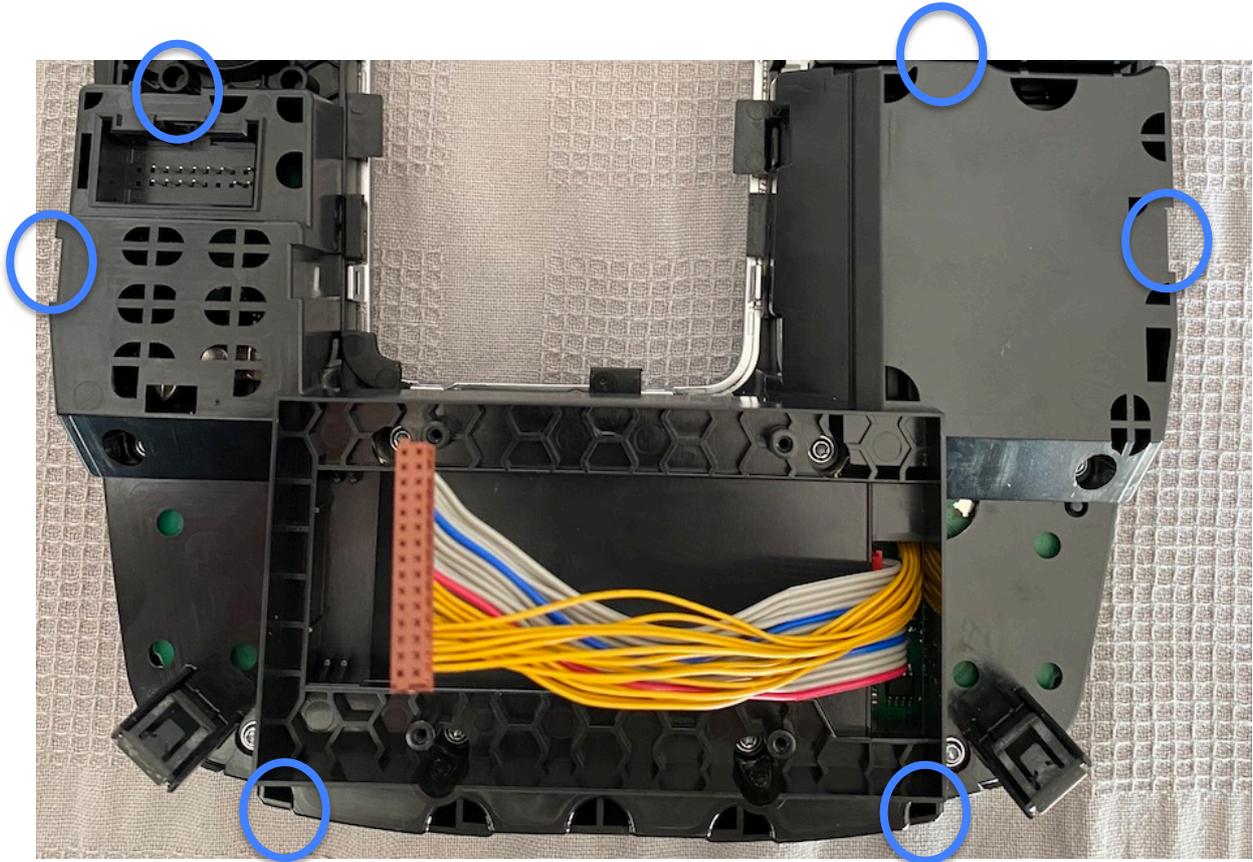
Nun lässt sich der Kunststoffdeckel abnehmen, dazu müssen die blau markierten seitlichen Spangen gelöst werden. Das Kabel mit dem braunen Stecker durch das Loch fädeln und Deckel abheben. Seid vorsichtig bei den Pins oben links.

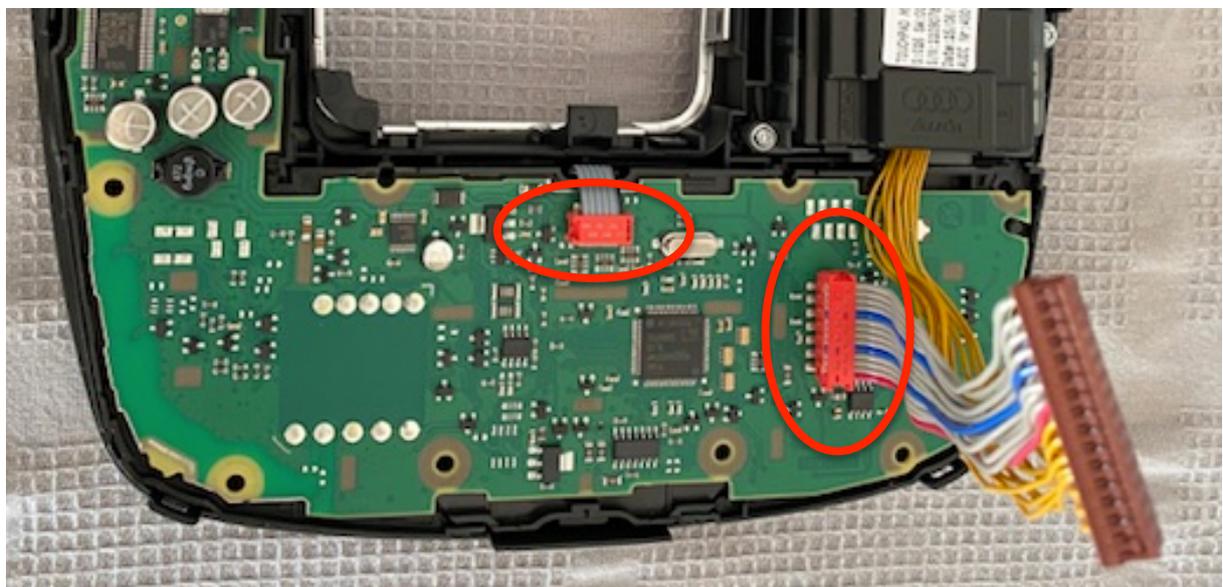
Lautstärke-Drehknopf abziehen. Nach dem Entfernen des Kunststoffgehäuses sieht man zwei rote Stecker. Diese müssen gelöst werden, das macht sich am Besten mit einem spitzen Nylon-Tool oder einem kleinen Kunststoffspatel.

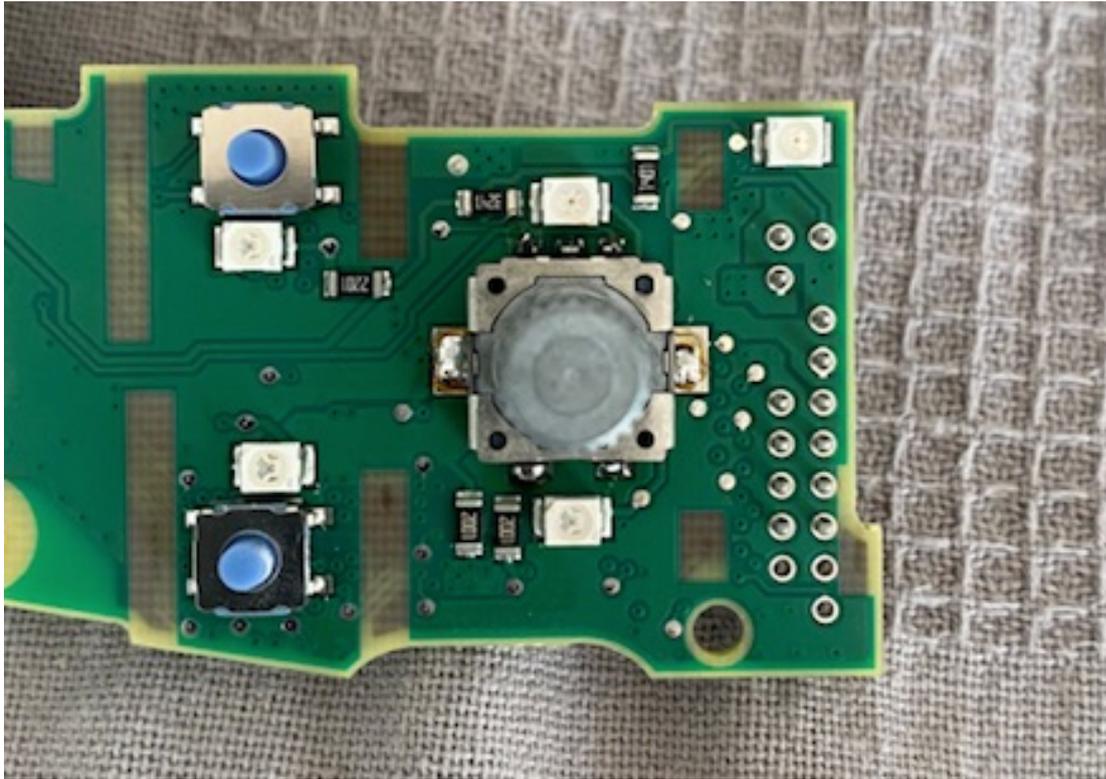
Danach kann die Platine aus dem Gehäuse entnommen werden.

Das ist der Drehencoder, oder auch Drehimpulsgeber, über den die Lautstärkeeinstellung erfolgt. Ich habe versucht, einen identischen Encoder zu finden, um ihn komplett zu tauschen. Allerdings gibt der Markt nicht viel her.

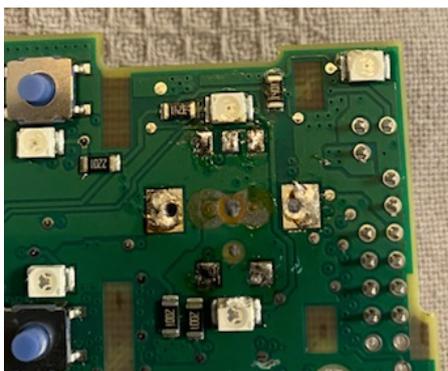
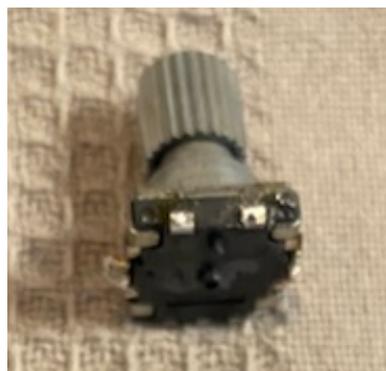
Zum Reinigen des Drehencoders muss dieser ausgelötet werden. Hierbei muss vorsichtig gearbeitet werden, mit einer sehr dünnen Lötspitze. Vorsichtig und genau arbeiten, da es sich um eine Doppelschichtplatine handelt und weitere Komponenten daneben nicht verbrannt werden sollten. Das geschmolzene Lot mit der Saugpumpe abziehen, bis der Encoder gelöst werden kann.

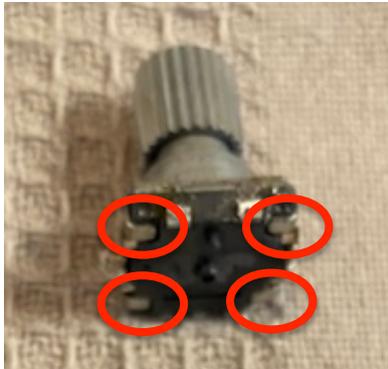
Jetzt, wenn Ihr den Encoder ausgelötet habt, müssen vorsichtig mit einem kleinen Schraubendreher (ebenfalls aus dem Uhrmacherwerkzeugsatz) die vier umgeklappten Haltespannen an den Ecken unter dem Encoder aufgebogen werden – nicht zu weit, nur soweit, dass der Deckel des Gehäuses nach oben abzuheben ist.

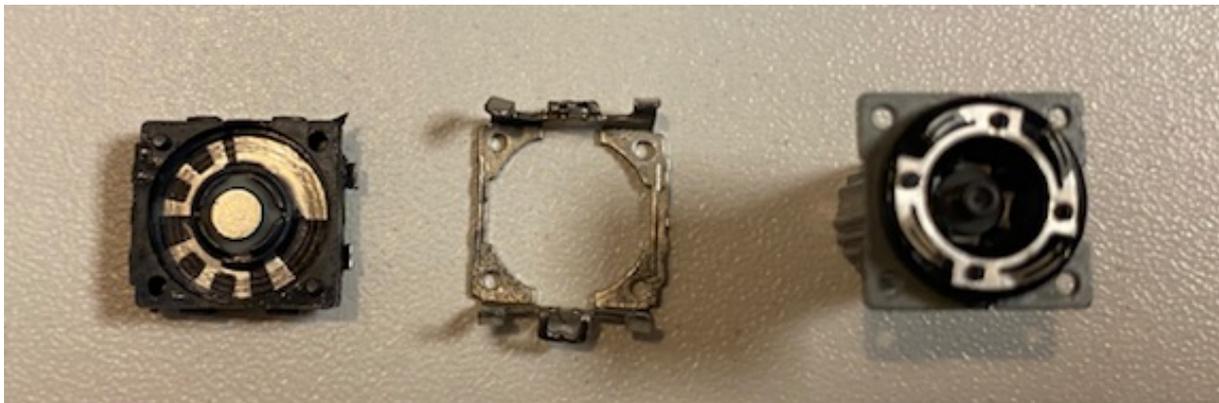
Danach könnte Ihr den Encoder in drei Teile zerlegen:

Schleifbahn

Gehäusespange

Schleifer

Auf Schleifbahn und Schleifer sind sichtbare Verschmutzungen und Abrieb zu erkennen.

An dieser Stelle zeigt sich die Unsinnigkeit der Methode „aufdrücken und drehen“, da diese das Problem eher noch verstärkt. Der leitfähige Abrieb legt sich über mehrere Kontaktflächen und erzeugt somit unsinnige Signale, die das System nicht korrekt interpretieren kann. Dadurch werden die Sprünge in der Lautstärke beim drehen erzeugt.

Schleifbahn und Schleifer lassen sich mit einem in Spiritus getauchten Wattestäbchen reinigen, der Erfolg ist direkt sichtbar, auch am Wattestäbchen:
