Instandsetzung der Heizungsventils Teilenummer: 4F1 959 617A (von 2005-8.2008)

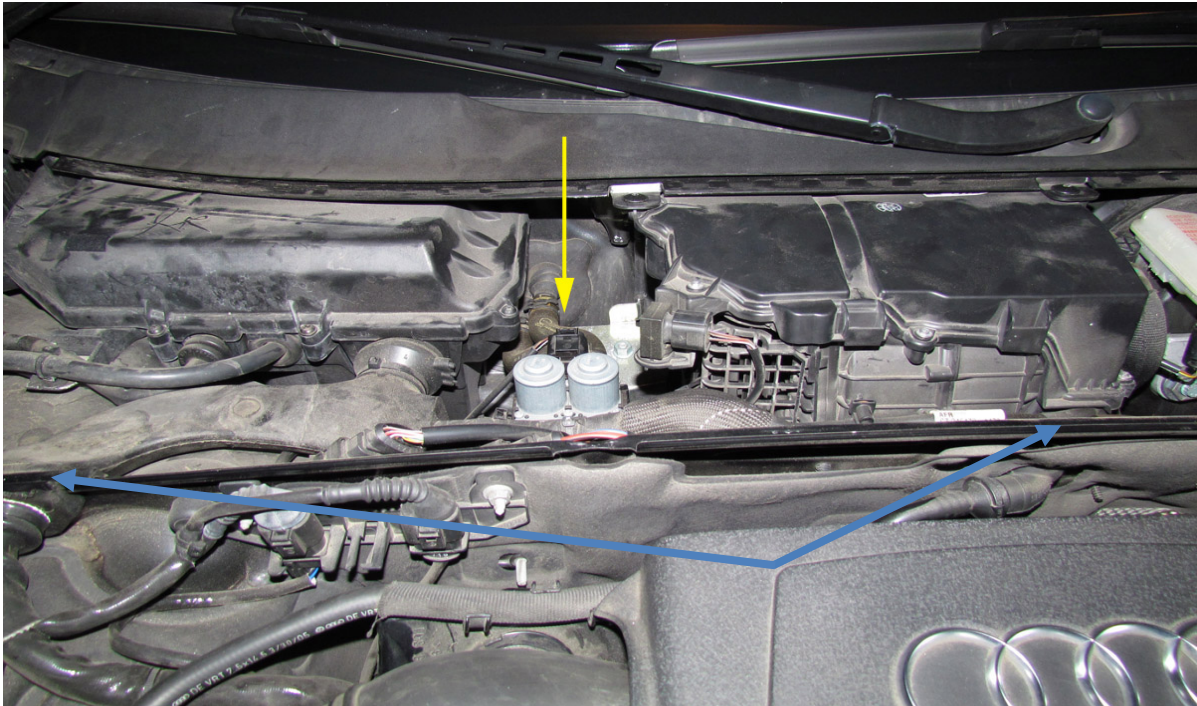
Lösung: Wer nicht ganz ungeschickt ist, bekommt die Regelventile selbst ausgebaut und gereinigt. Die Lage der Ventile siehe gelber Pfeil im Bild. Es sind die zwei silbernen Zylinder. **Vorarbeit:** Motor sollte abgekühlt sein. Gummidichtung (blau) anheben u. abziehen und Abdeckung unterhalb der Scheibenwischer entfernen. Kühlwassereinfüll-stutzen muss nicht geöffnet werden (wenn doch, bei heißem Motor Verbrühungsgefahr durch Dampfdruck auf dem System!).
