[BMW F11 550i Touring](#) / [Reparaturanleitung und Technische Daten](#) / [65 Audio, Navigation, Informationssysteme](#) / [65 13 Lautsprecher und Abdeckung](#) /

51 42 000 Türverkleidung hinten links oder rechts ab- und anbauen

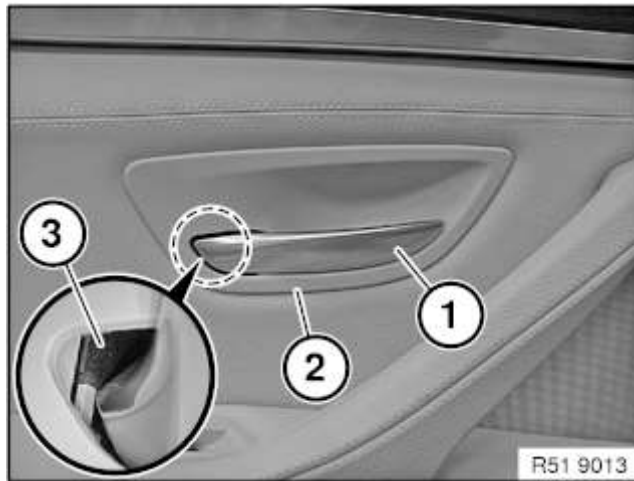
Türinnengriff (1) aufklappen und halten, damit Verrastung (3) an Griffschale (2) gelöst werden kann (siehe nächsten Arbeitsschritt).

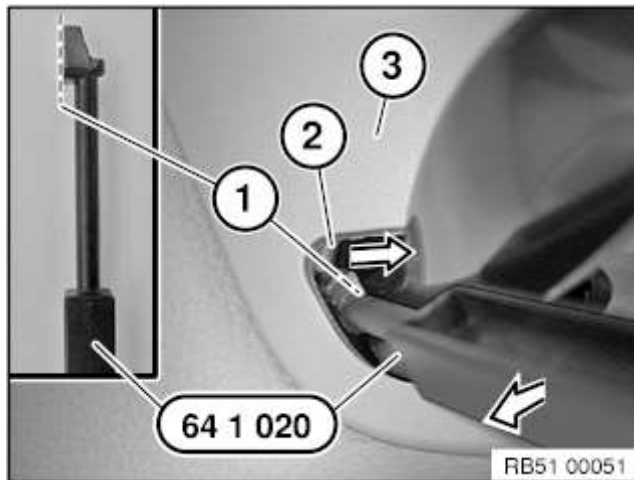
Arbeitskante (1) von Spezialwerkzeug [64 1 020](#) zeigt nach oben und hebt Verrastung (2) in Pfeilrichtung aus.

Dabei zusätzlich Griffschale (3) hinten etwas abheben, damit sie nicht wieder verrastet.

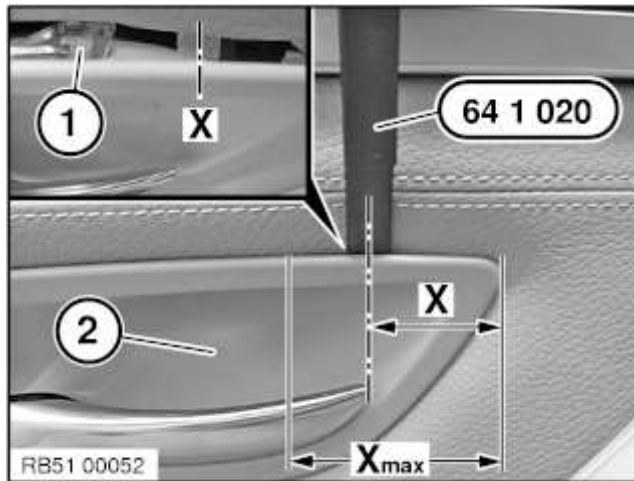
Um Lichtwellenleiter (1) an Griffschale (2) nicht zu beschädigen, Spezialwerkzeug [64 1 020](#) nicht über Abstand " x_{\max} " hinaus ansetzen.

Idealerweise Spezialwerkzeug [64 1 020](#) im Abstand "x" zur Griffschale (2) ansetzen (entspricht Türinnengriffspitze).

$$x = 30 \pm 3 \text{ mm}$$

$$x_{\max} = 40 \text{ mm}$$

Spezialwerkzeug [64 1 020](#) entlang der Griffschale (2) ca. 15 mm einführen, bis Widerstand zum Verrastungsklipp spürbar wird.

Um obere Verrastung zu lösen, vorsichtig nach unten hebeln, dabei Griffschale (2) etwas hin und her bewegen.

Griffschale (2) lässt sich nun mit leichter Drehung nach vorn abnehmen.

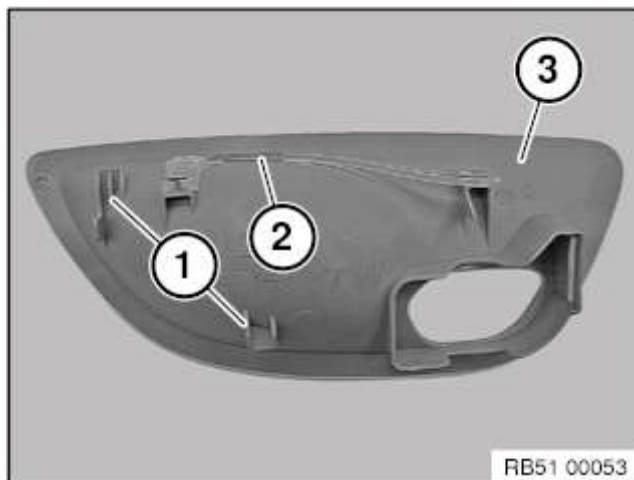
Befestigungshaken (1) und Lichtwellenleiter (2) von Griffschale (3) dürfen nicht beschädigt sein.

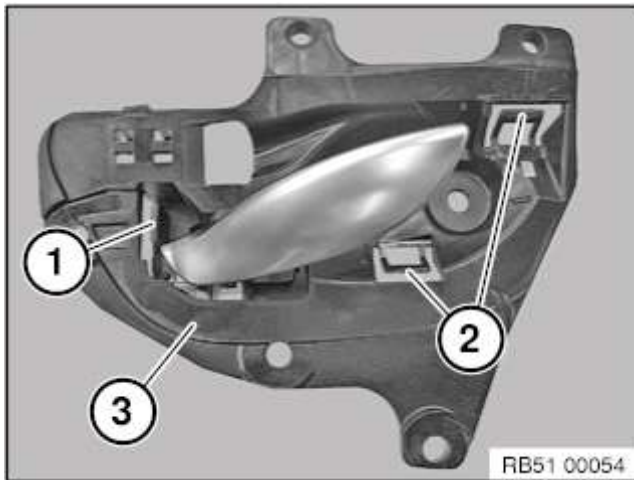
Zur besseren Darstellung im ausgebauten Zustand dargestellt.

Verrastungshaken (1) und Verrastungen (2) an Träger Türinnengriff (3) dürfen nicht gebrochen sein oder fehlen.

[Reparaturlösung](#) bei defekter Verrastung (2).

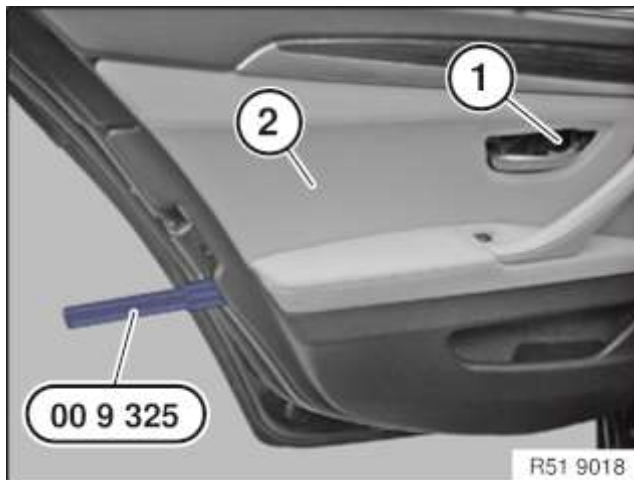
Schraube (1) lösen.

Anziehdrehmoment [51 41 1AZ](#).

Türverkleidung (2) mit Spezialwerkzeug [00 9 325](#) ausklippsen.

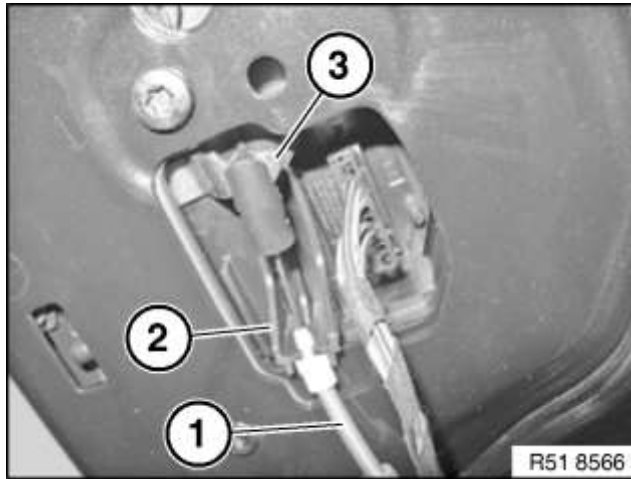
Bowdenzug (1) für Entriegelungshebel zuerst am Gegenhalter (2) und dann am Türschloss (3) aushängen.

Funktionsprüfung für Türinnengriff bei geöffneter Tür und geschlossenem Drehfallenschloss durchführen.

Alle Steckverbindungen entriegeln und trennen, dann Türverkleidung abnehmen.

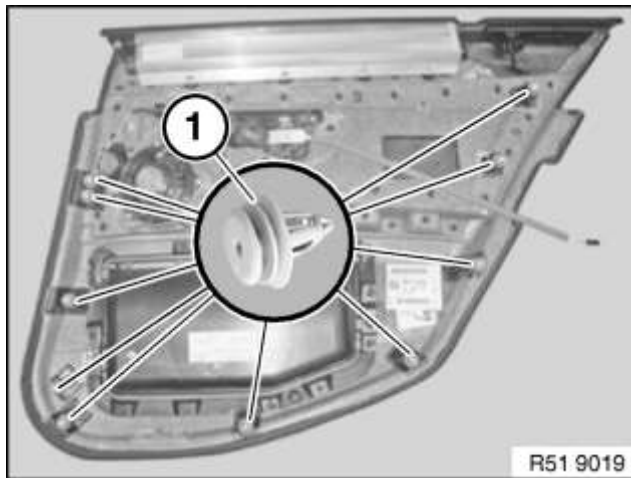
Defekte Klipps (1) erneuern.
