## **Haftpflichtschadengutachten**

| Typ und Ausführung | : A3 1.4 TFSI SPB. S TRO. S LINESPORTP. |

Über den genauen Schadenhergang ist dem Unterzeichner nichts bekannt. Die vorgefundenen Beschädigungen stammen von einem Anstoß gegen die rechte vordere Fahrzeugecke im Bereich des rechten Rahmenlängsträger und Radhaus.

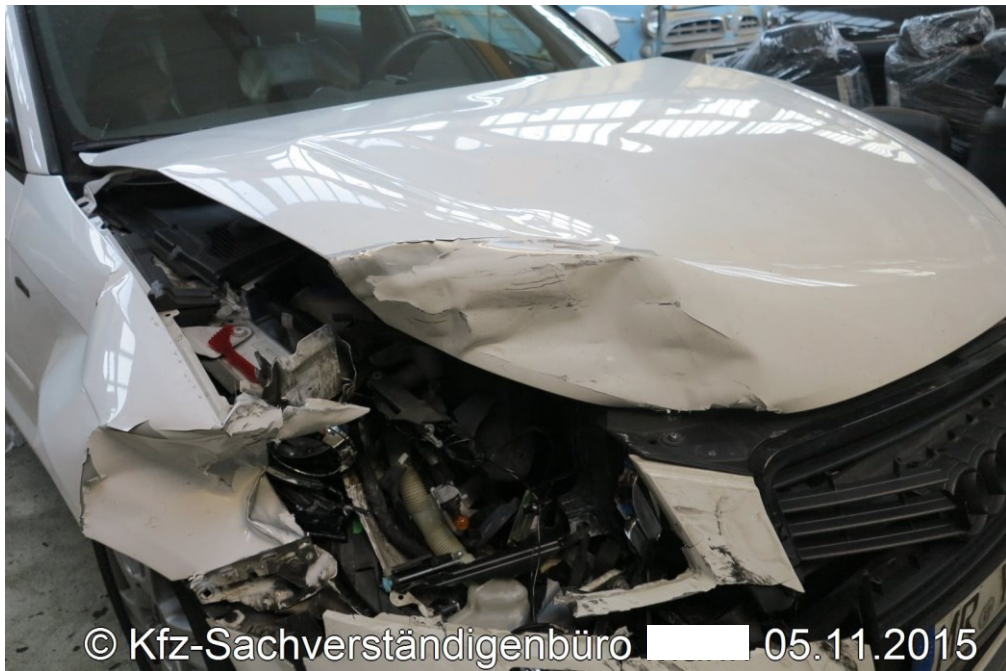
Bild 3: Übersichtsaufnahme Schadensbereich von vorn, Motorhaube Struktur zerstört

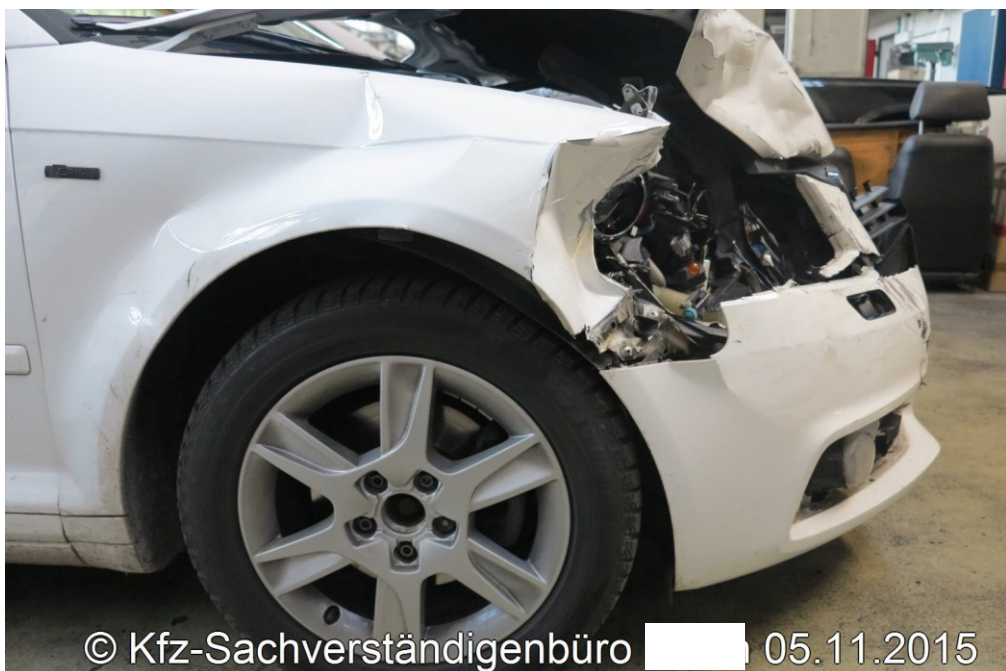
Bild 4: Übersichtsaufnahme Schadensbereich vorn rechts seitlich, Kotflügel Struktur zerstört

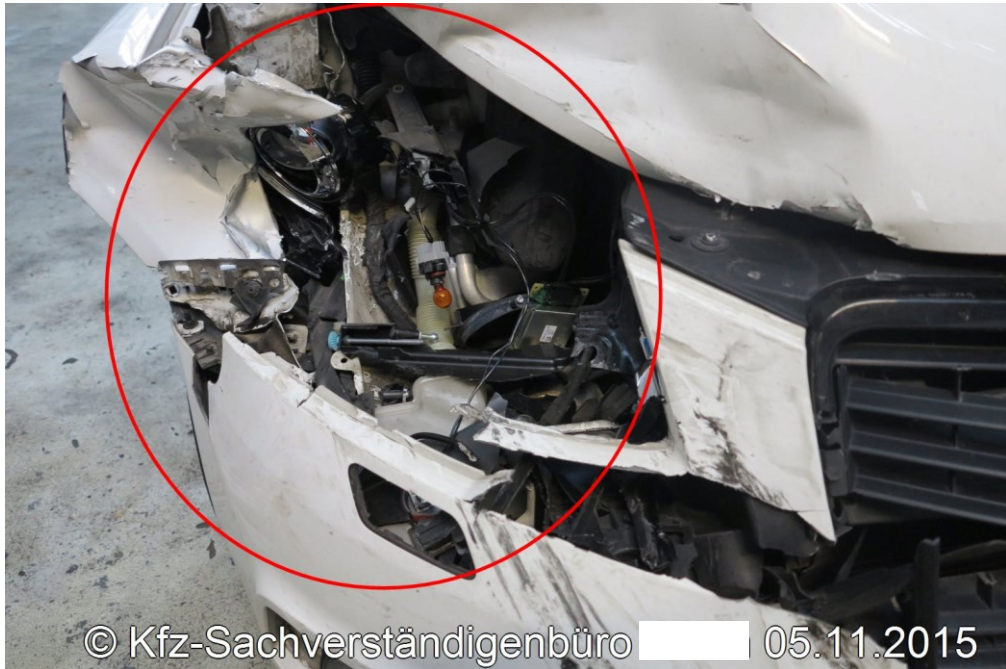
Bild 5: Scheinwerfer, Steuergerät Scheinwerfer zerborsten, Waschbehälter, Leitung Klimaanlage lose, verformt, Kabelstrang beschädigt.

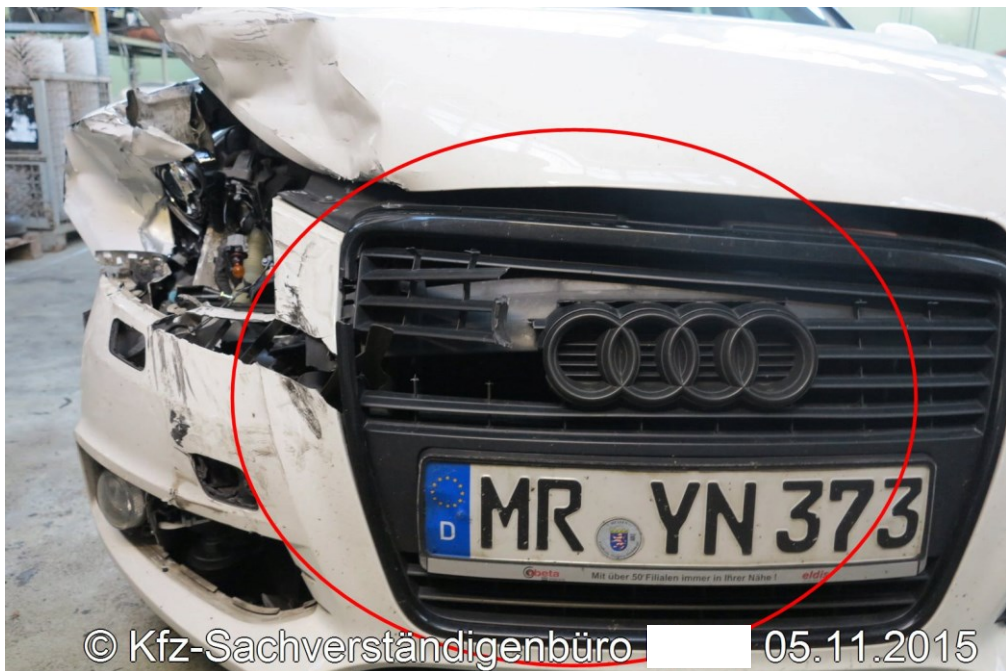
Bild 6: Kühlergrill gebrochen, Kennzeichen verformt

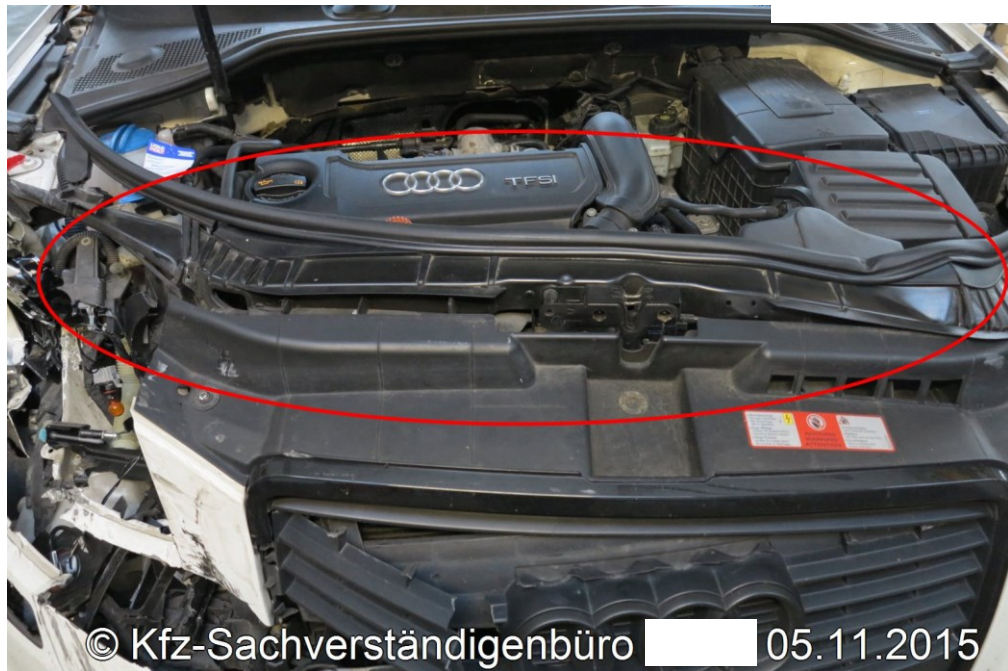
Bild 7: Schloßträger nach innen verschoben, Dichtung beschädigt

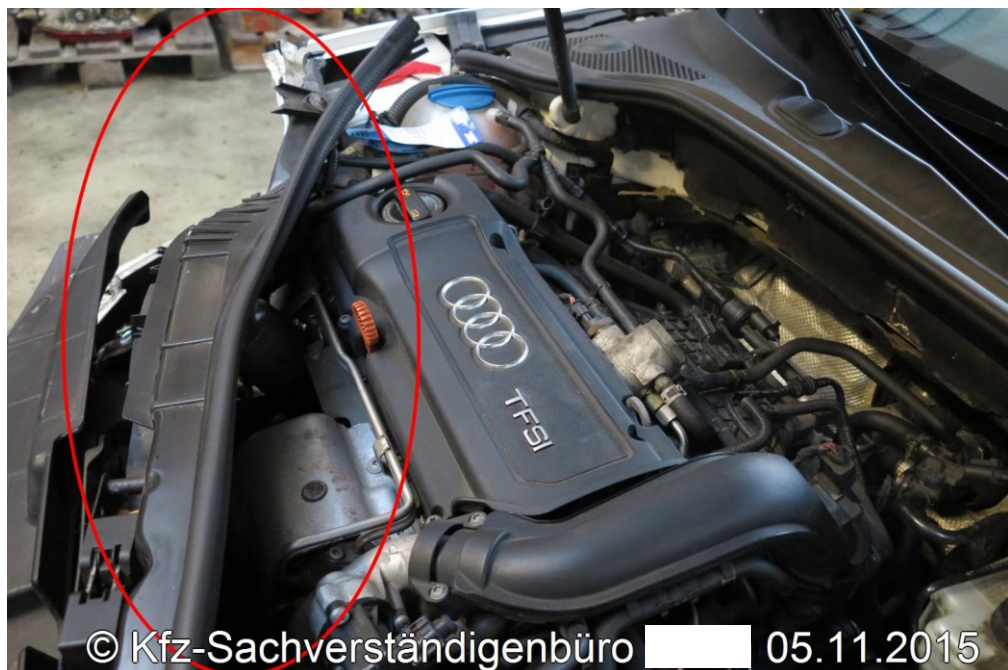
Bild 8: Schloßträger nach innen verschoben

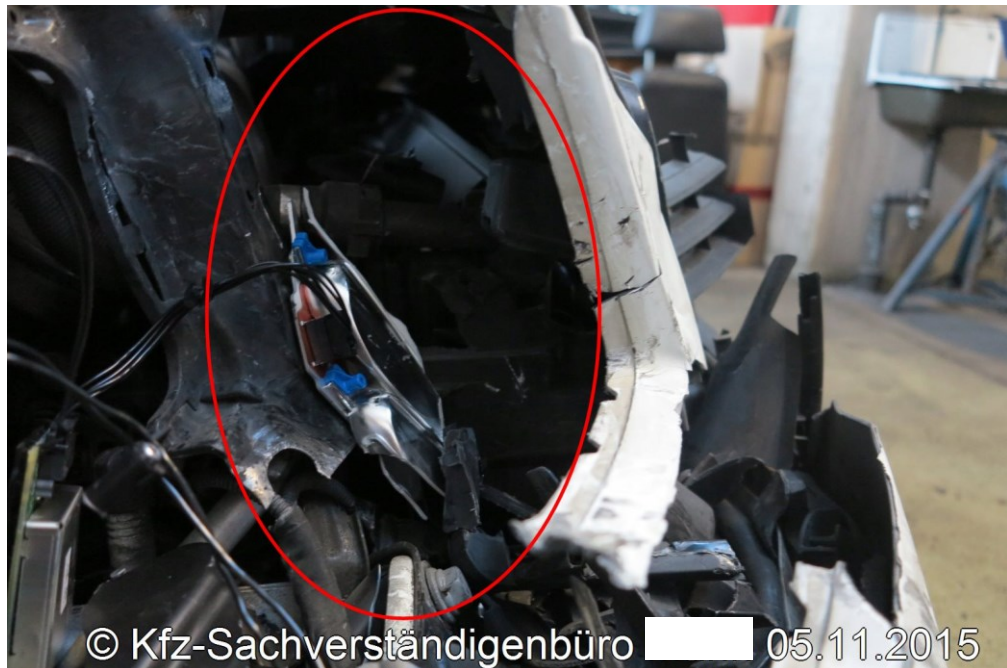
Bild 9: Steuergerät Scheinwerfer gebrochen, Halterung Kühler oben gebrochen, Schlauch verformt

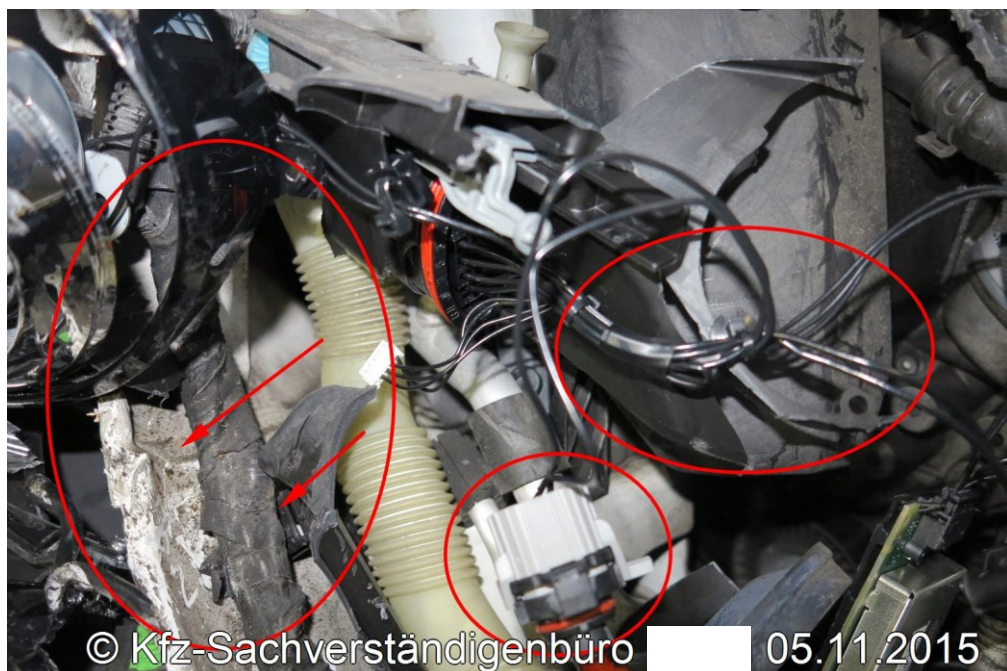
Bild 10: Rahmenlängsträger rechts beschädigt, Kabelstrang beschädigt, Klimaleitung verformt

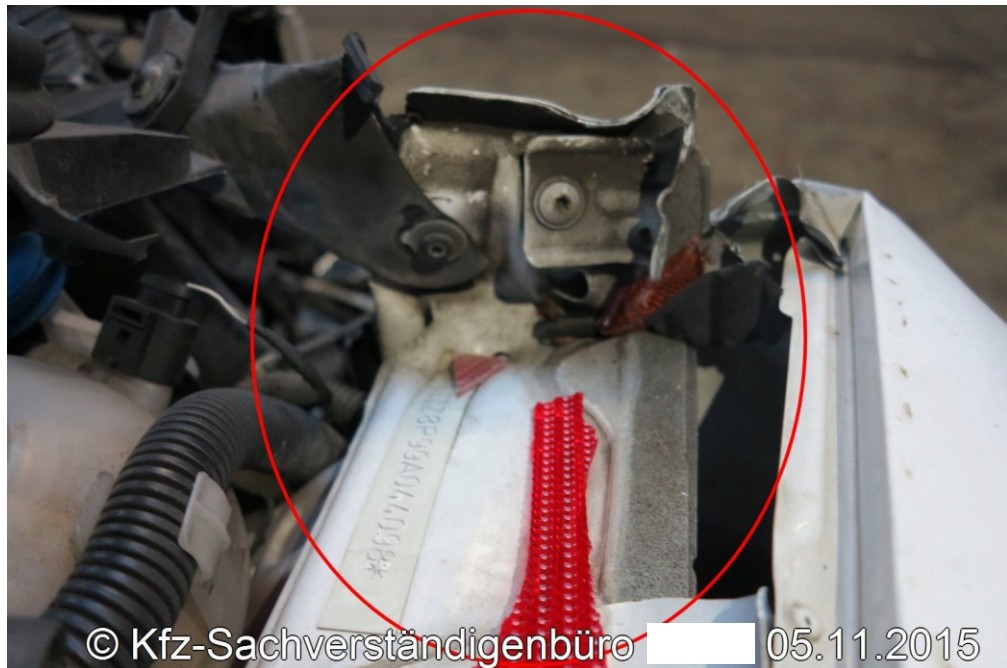
Bild 11: Radhaus rechts im Bereich der Fgstnr. stark deformiert, Struktur zerstört

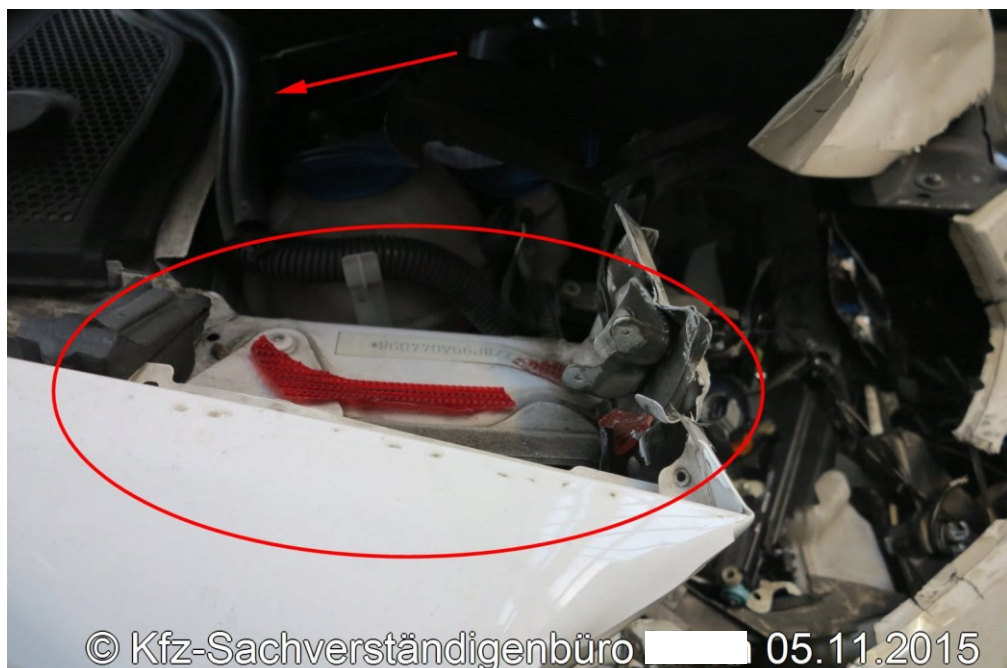
Bild 12: Radhaus rechts stark deformiert Struktur zerstört, Abdeckung Wasserschacht beschädigt

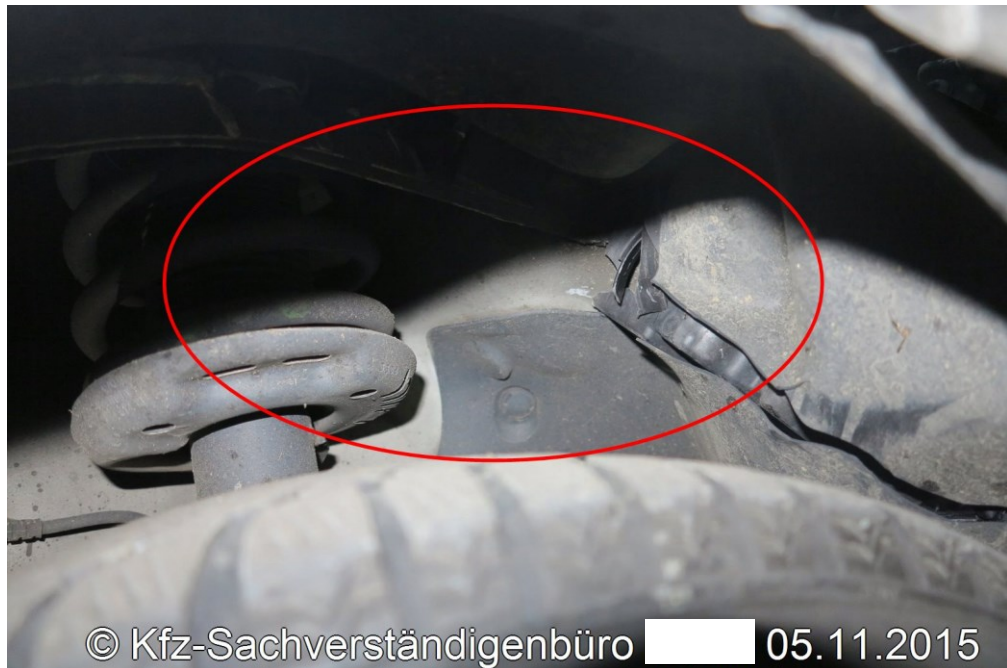
Bild 13: Radhaus rechts innen beschädigt

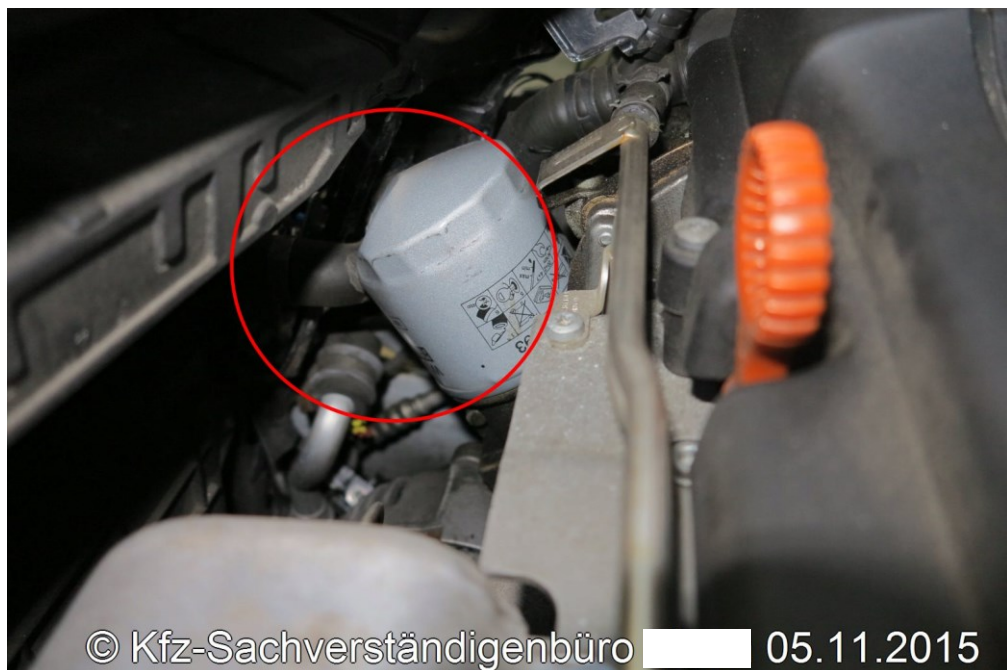
Bild 14: Ölfilter deformiert durch Schloßträger, Leitung verformt

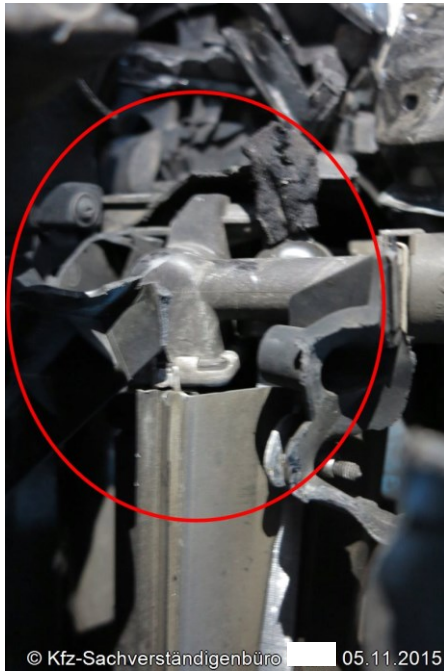
Bild 15: Lufführung re. gebrochen

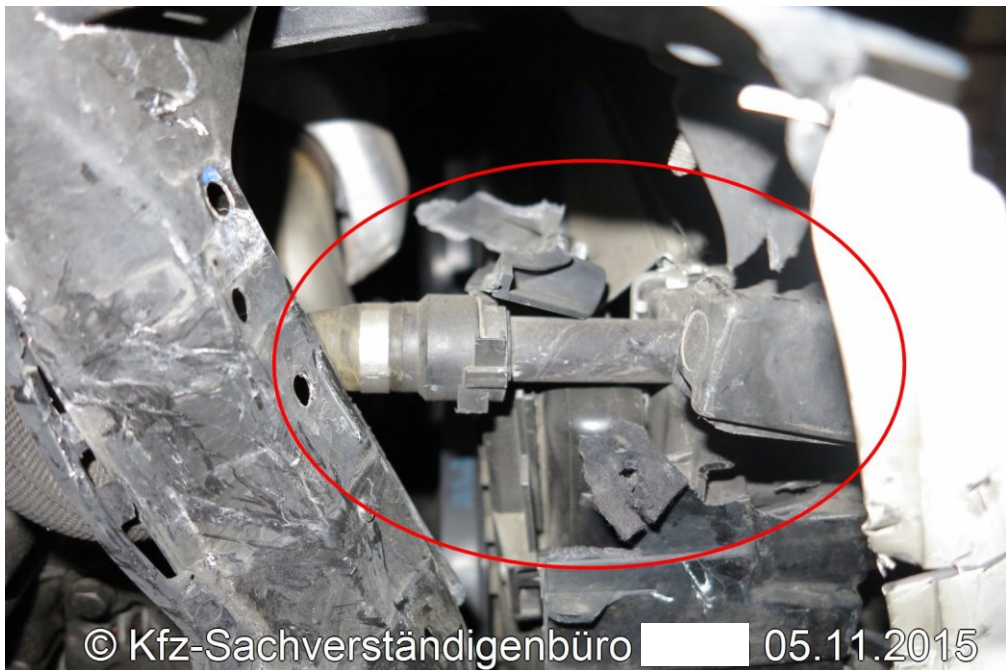
Bild 16: Lufführung Kühler re gebrochen, Leitung verformt

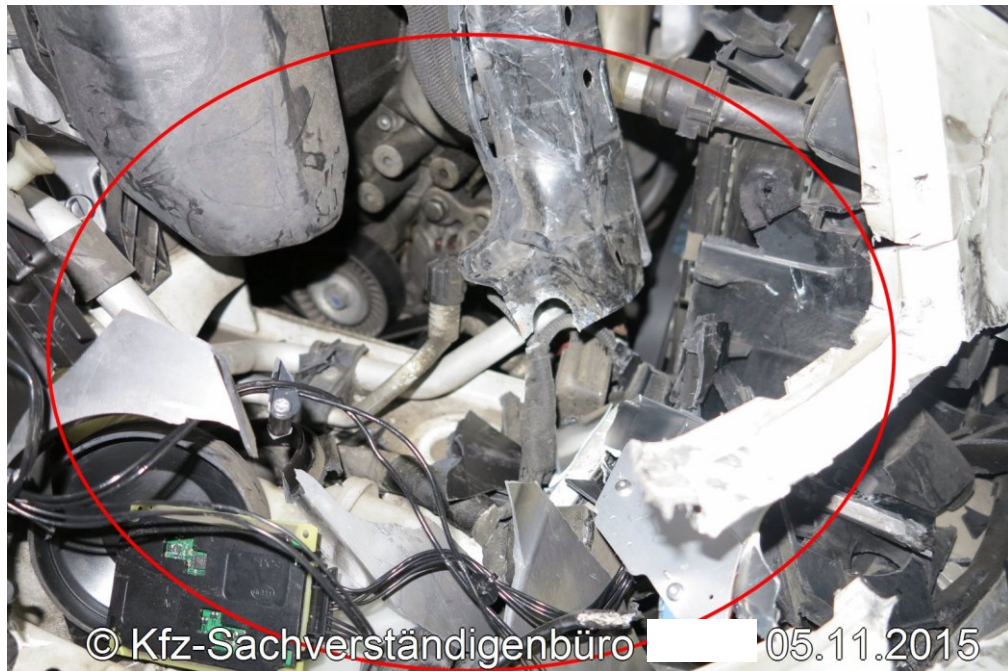
Bild 17: Leitungen Klimaanlage verformt, Schloßträger gebrochen, Luftführung zerborsten

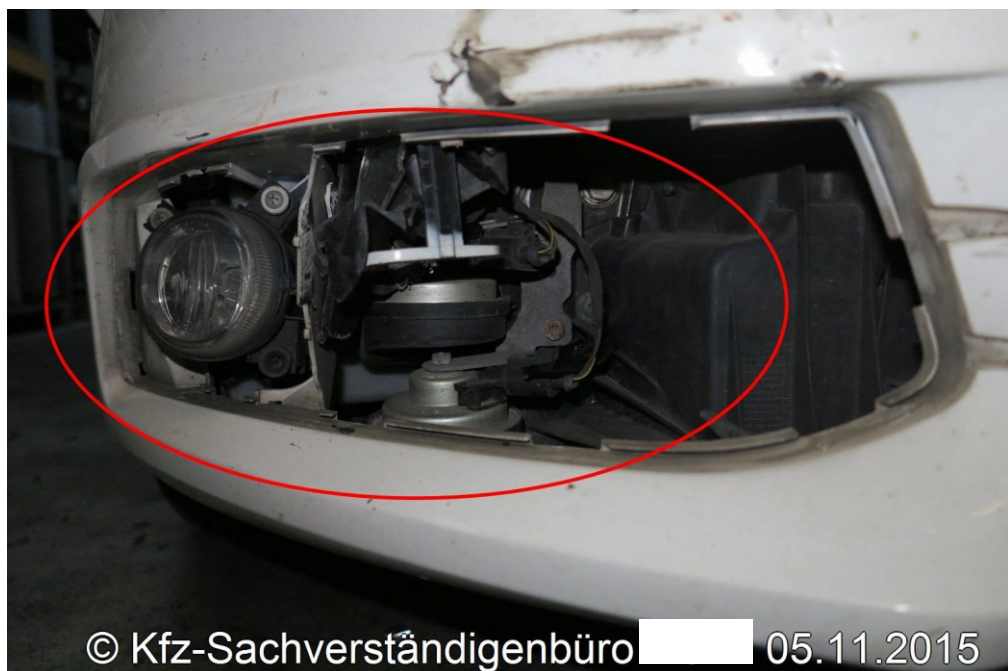
Bild 18: NSW re gebrochen, Abdeckung NSW ausgerissen, Hupe verformt

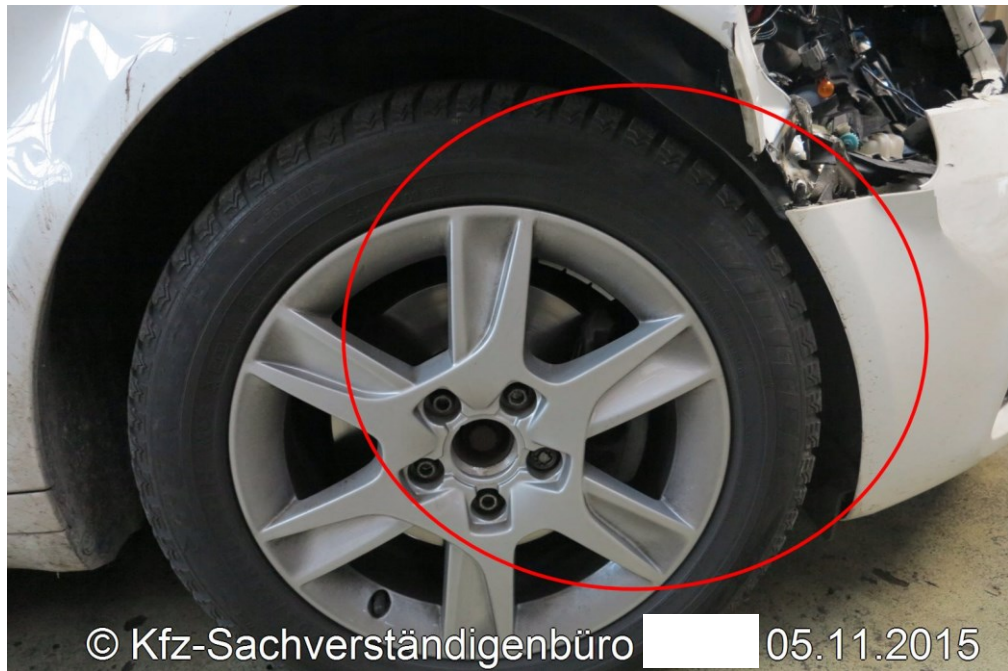
Bild 19: Rad vorn rechts mit Anstoßspuren

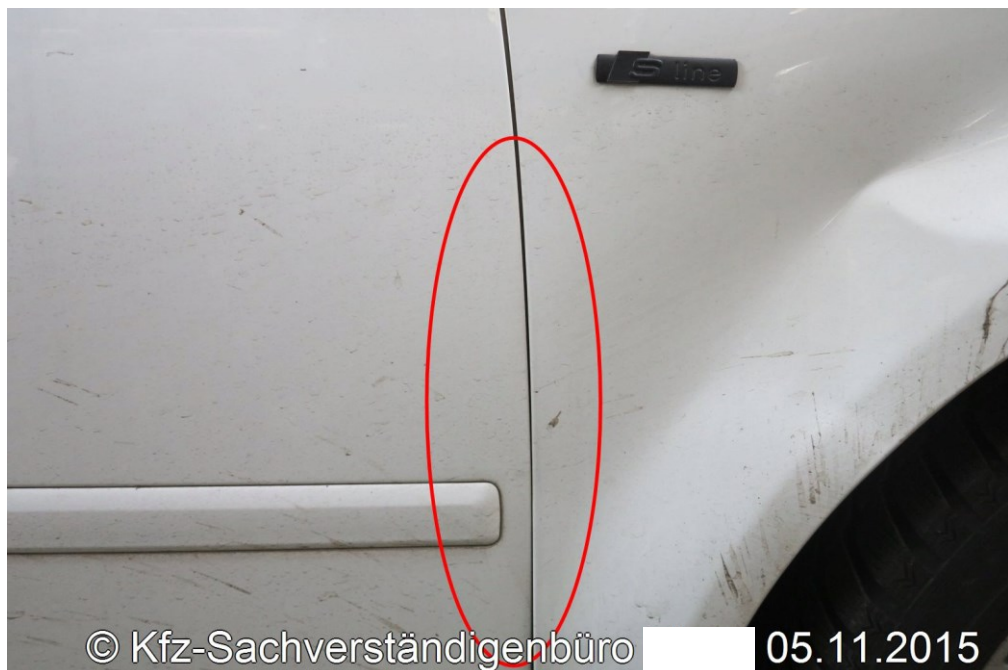
Bild 20: Tür vorn rechts durch deformierten Kotflügel beschädigt

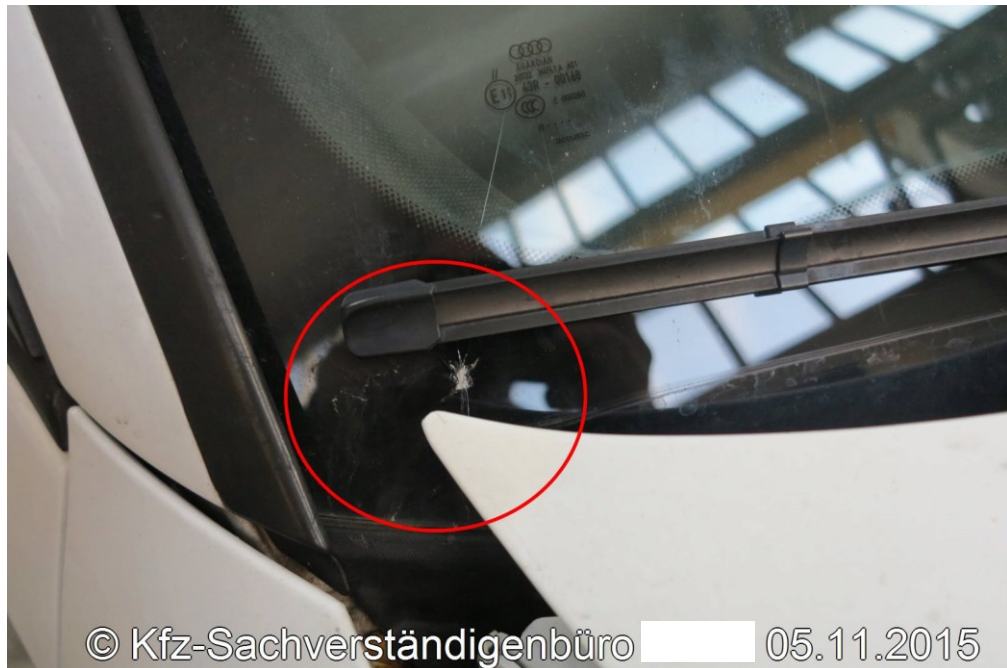
Bild 21: Windschutzscheibe durch eingedrungene Motorhaube re beschädigt

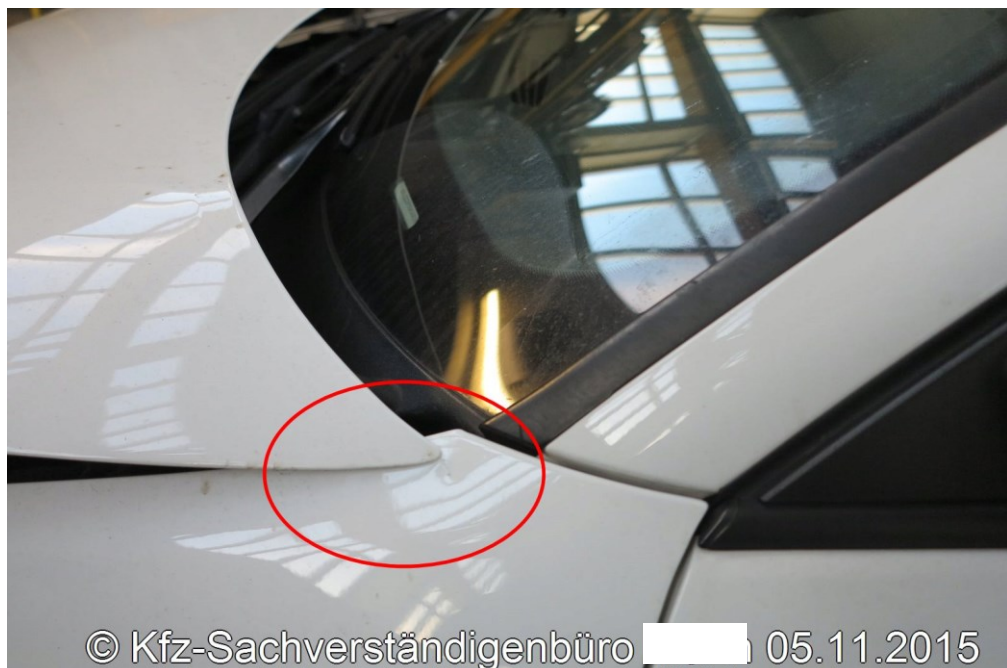
Bild 22: Kotflügel links durch verformte Motorhaube beschädigt

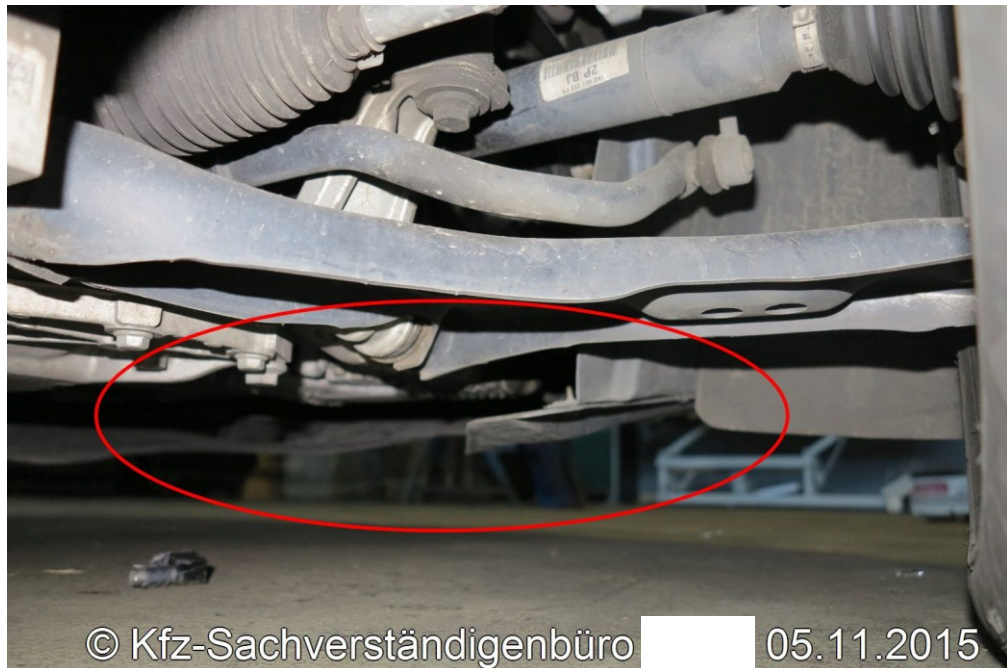
Bild 23: Abdeckung Motor unten lose
