Audi A4 (B8/8K),

Stellelement der Tankklappe

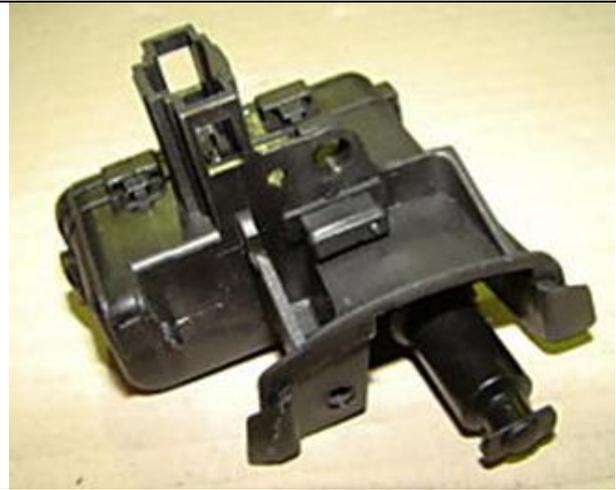
2. Das Stellelement

Der Ausfall des Stellelementes bahnt sich durch Einträge im Fehlerspeicher „02616“ an.

Neben dem Stellelement selber ist nach Vorgabe von Audi der Tankklappeneinsatz zu erneuern, da der alte nicht ohne Beschädigung entfernt werden kann.
