Anleitung zum Austausch des Generatorfreilaufs (Limafreilaufs) am C220CDI Motor 611/612

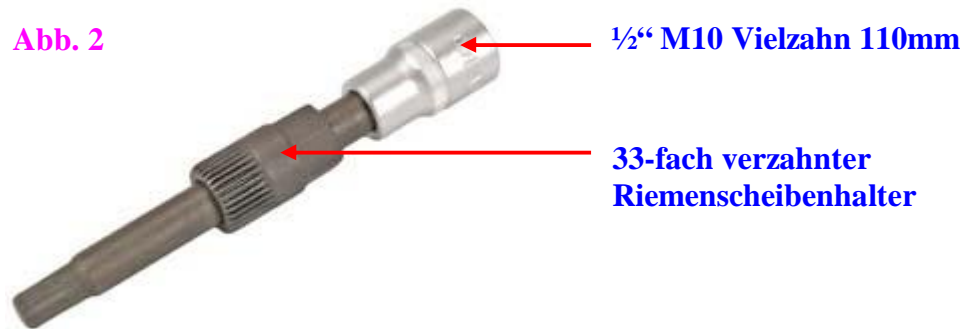
Abb. 2

Das Spezialwerkzeug Lichtmaschineneinsatz (**Abb. 2**) besteht im Prinzip aus einer 110mm langen M10-Vielzahnstange auf der ein 33-fach verzahnter Riemenscheibenhalter sitzt.

Der Lichtmaschineneinsatz (**Abb. 2) kann, so wie er von den unten genannten Shops ausgeliefert wird, nicht sofort beim C220CDI mit 611/612er Motor eingesetzt werden. Dieser muss, obwohl in der Artikelbeschreibung des Anbieters steht, er sei für BMW, Mercedes, Ford usw. geeignet, ein wenig modifiziert werden. Hierzu benötigt man entweder eine kleine Flex oder einen Elektroschleifstein.**

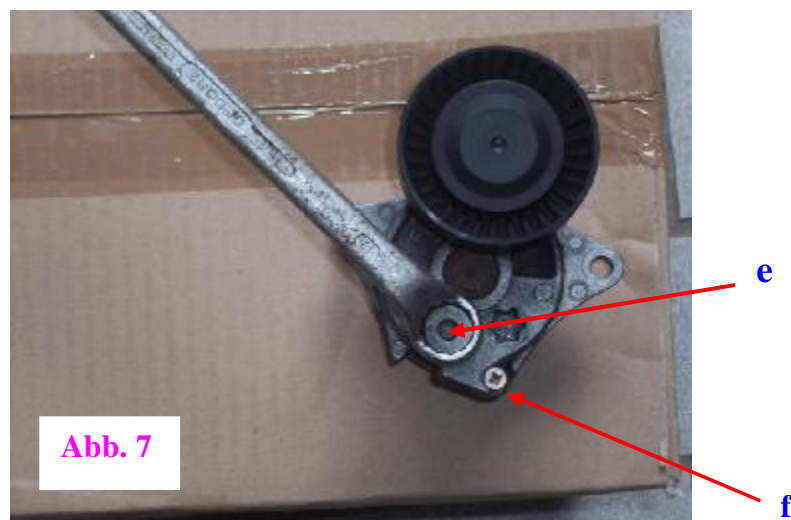
Bevor wir den Keilrippenriemen abnehmen können, müssen wir ihn zuerst entspannen. Das geschieht, indem wir die Spannrolle (**d**) in den werkseitigen Auslieferungszustand bringen. Dazu benötigen wir einen den 17er/19er verkröpften Ringschlüssel und einen 5mm dicken Stahlstift bzw. eine M5er Schraube. Beide Gegenstände sollten mindestens 50mm lang sein. **Abb.7** zeigt eine alte ausgebaute Spannrolle.

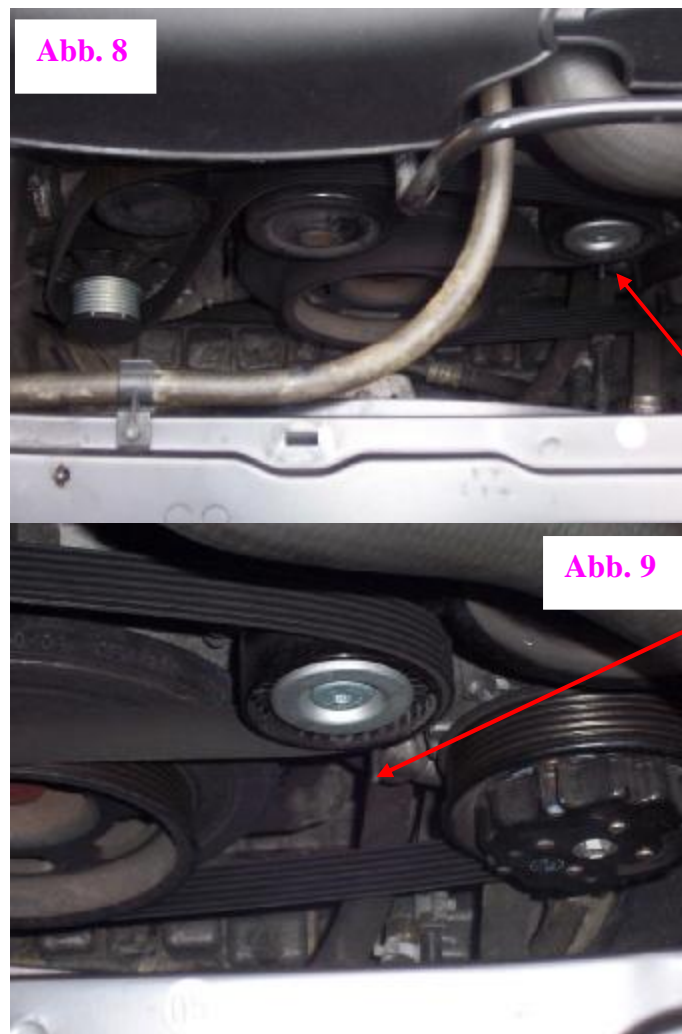
Hier kann man den eingeschobenen Stift, siehe (g), erkennen !!!
