Modell	Modell-Typ	Modelljahr	Veröffentlichungsdatum
CIVIC 3D	FN2	07, 08, 09, 10, 11	22-02-12
			Verfasser Honda Deutschland GmbH Customer Service Operation

Rückruf-Aktion 5HM: Beschädigung am Motorraumkabelbaum (Civic Type R 2007-2011) - VIN-Erweiterung !

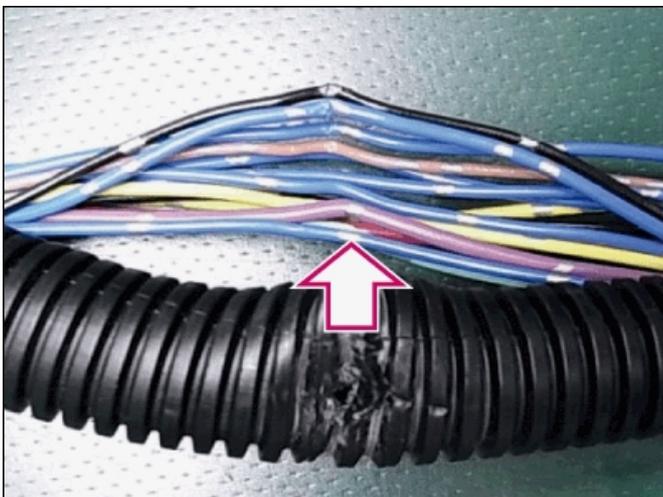
6. Überprüfen Sie gemäß den nachstehenden Abbildungen **alle** inneren Kabel auf Schäden.

Hinweis: Verwenden Sie zum Öffnen des Baums kein Messer und keine Klinge.

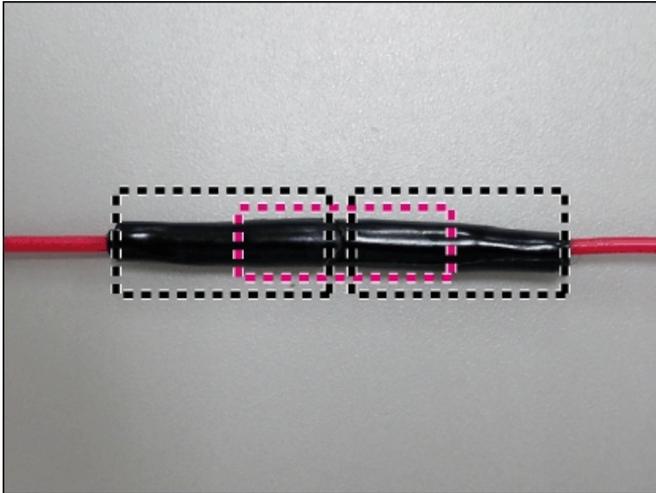
5. Reparatur komplett.

6. Nach Reparatur der Kabel werden diese zurück in das Wellrohr gelegt, und das Ganze wird mit Isolierband umwickelt; der reparierte Kabelbaum wird sodann nach den unten gezeigten Schritten verlegt.
