Mit diesem Exakt erklärt febi bilstein den Unterschied zwischen alter und neuer Ausführung des Kettenspanners (febi 26751) für M271-Motoren von Mercedes-Benz. Zudem werden Problemlösungen bei rasselnden Geräuschen im Bereich des Kettentriebs aufgezeigt, die Motorschäden verhindern können.

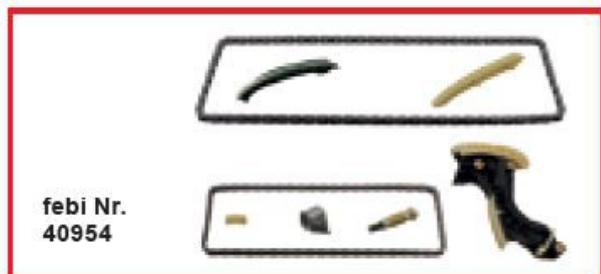
Herstellerseitig wurde die Konstruktion des **Kettenspanners** geändert. Die ursprünglich verbaute Version des Kettenspanners (Vergl. Nr. 271 050 04 11) verfügt über ein Rückschlagventil.

Bei der neuen geänderten Version (Vergl. Nr. 271 050 06 11) wurde auf das Rückschlagventil verzichtet (siehe Bild 1).

Der **Kettenspanner** wird beim Einbau in den Halter eingeschraubt, in den ein Rückschlagventil integriert ist (siehe Bild 2).

Dieses Ventil regelt das Ölvolume, so dass der Kolben des **Kettenspanners** bei Öldruckschwankungen konstant durch den Öldruck unterstützt wird.

Funktioniert das Rückschlagventil im Halter nicht korrekt, kann das Öl immer wieder zurücklaufen. So kann der **Kettenspanner** die Kette nicht richtig spannen, obwohl der **Kettenspanner** neu installiert ist.

Gerade beim Starten und unter starker Belastung kann dies zu Motorschäden führen.

Um das oben beschriebene Problem zu vermeiden, empfiehlt febi bilstein beim Wechsel des **Kettenspanners** in die neue Ausführung auch den Halter zu tauschen.

febi bilstein bietet zwei Sätze (febi 40953 und febi 40954) an, in denen der Halter mit integriertem Rückschlagventil enthalten ist.
