Kabelstrang-Wechsel der PD-Elemente Audi A2 TDi 1,4 nach Zündaussetzern

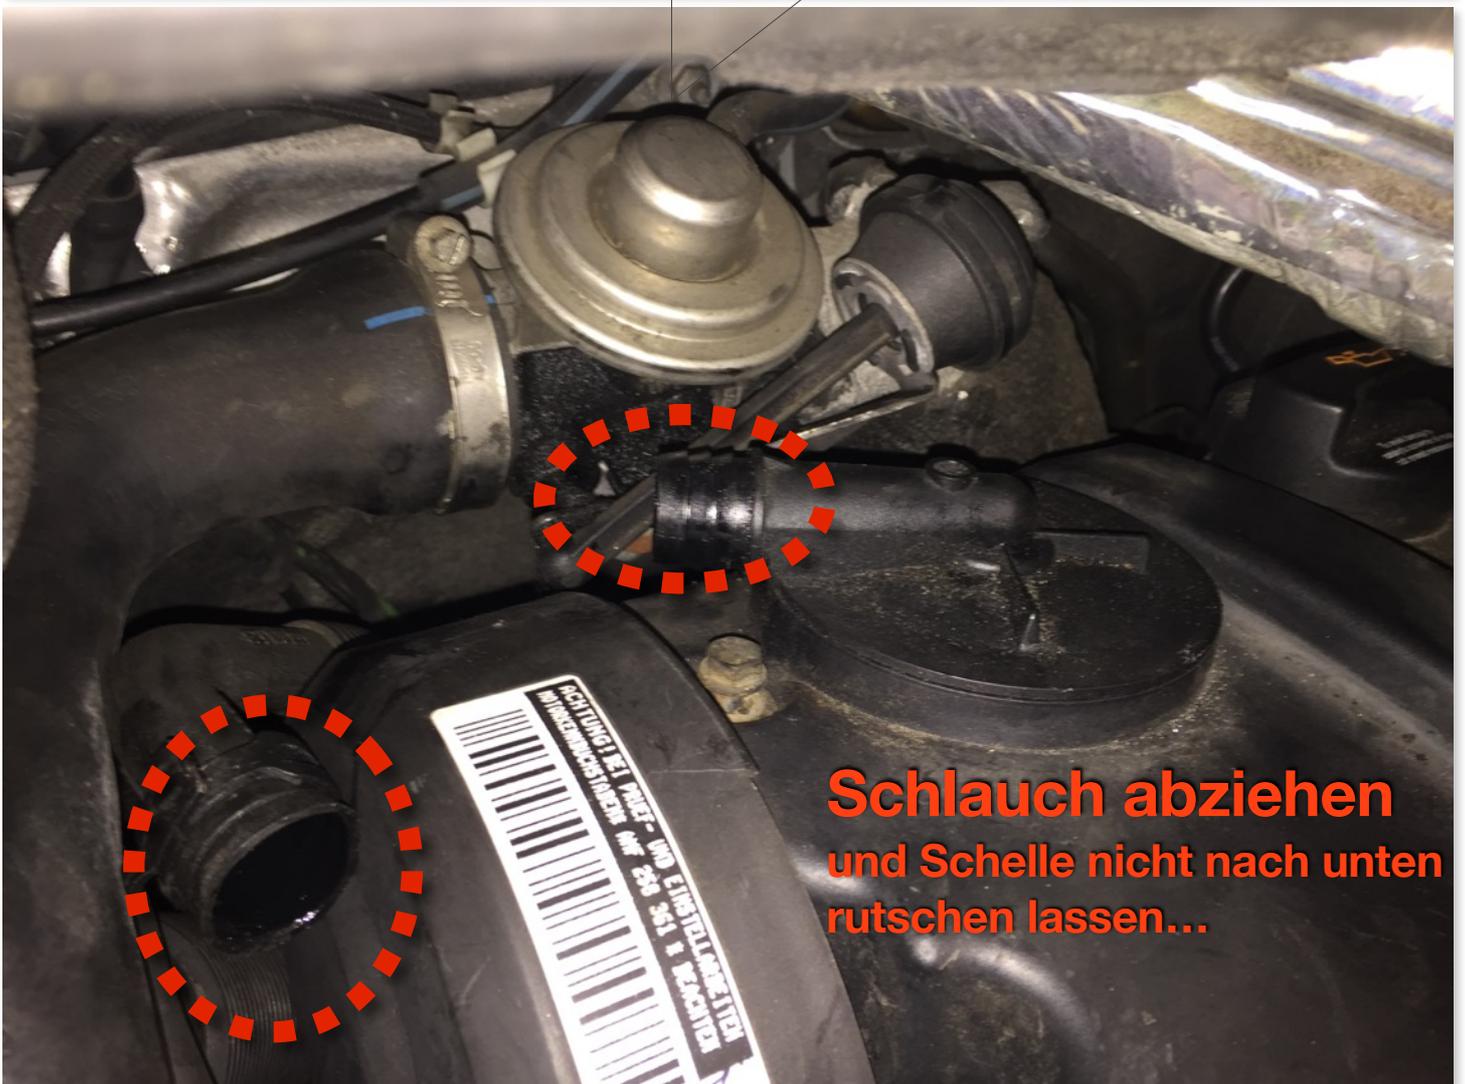
**Schlauch abziehen
und Schelle nicht nach unten
rutschen lassen...**

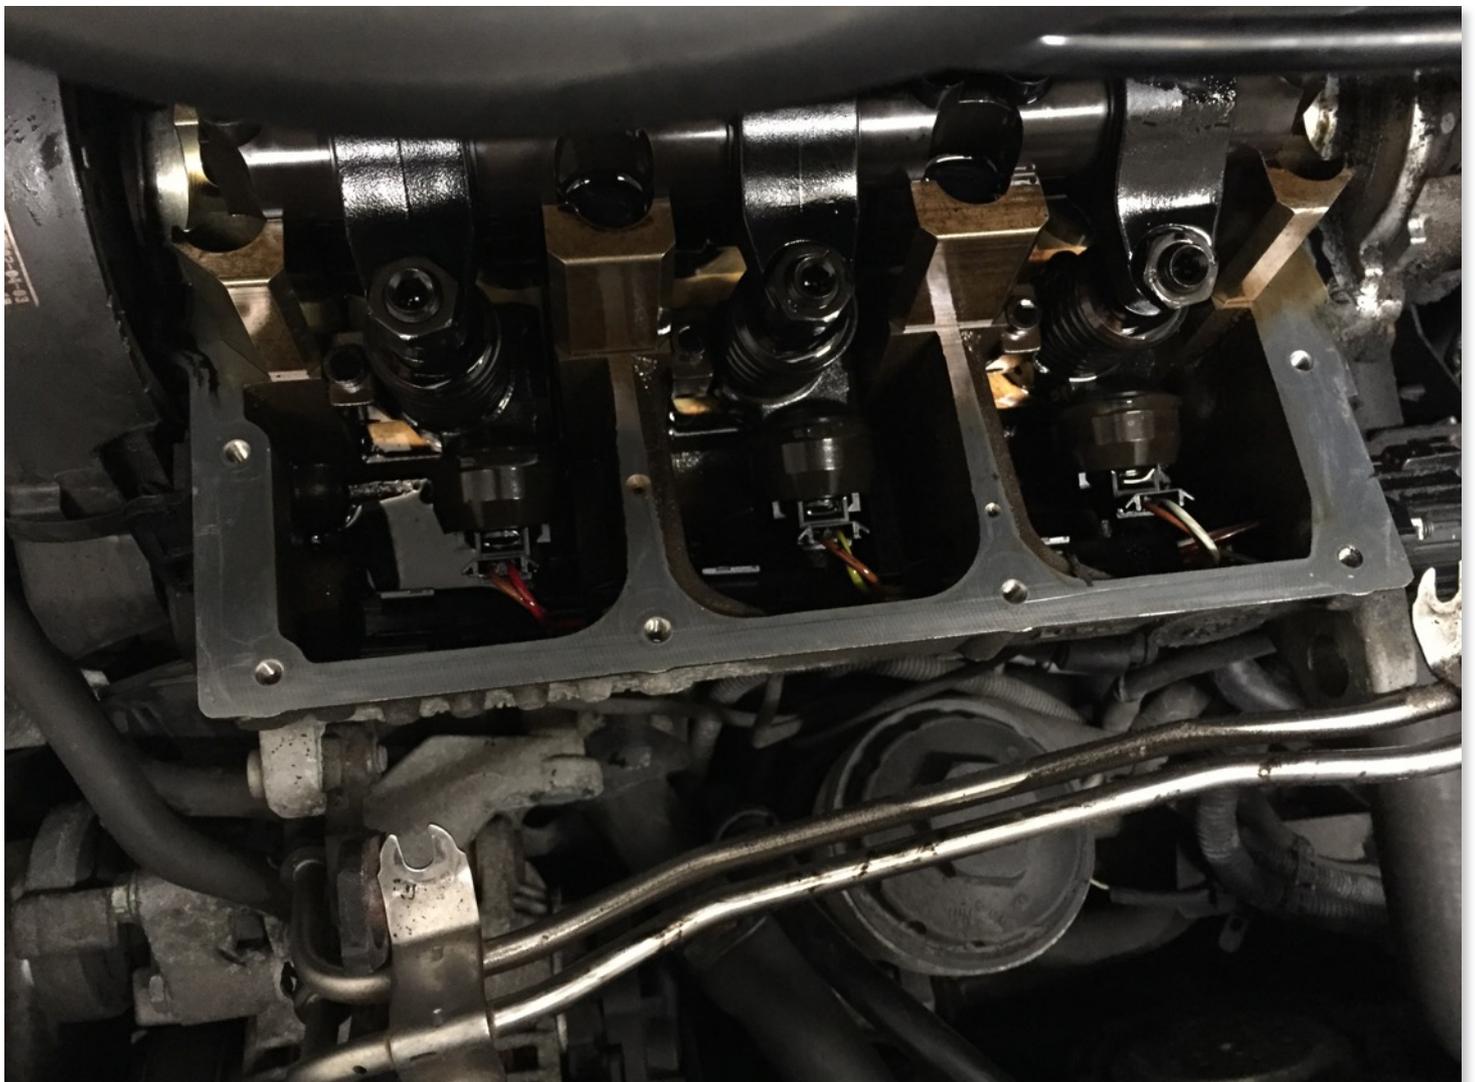
Kabelstrang und Ventildeckeldichtung besorgt und heute in Ruhe gewechselt. PD-Elemente hatten alle 1,0 OHM, alter Strang hatte keine sichtbaren Fehler, auch nichts messbares, nur die Kabelschuhe waren nicht mehr so eng wie die beim neuen Strang. Tippe auf dortigen Fehler.

**Übeltäter ! Einer der beiden
Kabelschuhe hatte scheinbar
nicht genug Kontakt bis ca 70
Grad, danach Fehler weg !**

Der Einbau des neuen Kabelstrangs geht in umgekehrter Reihenfolge.

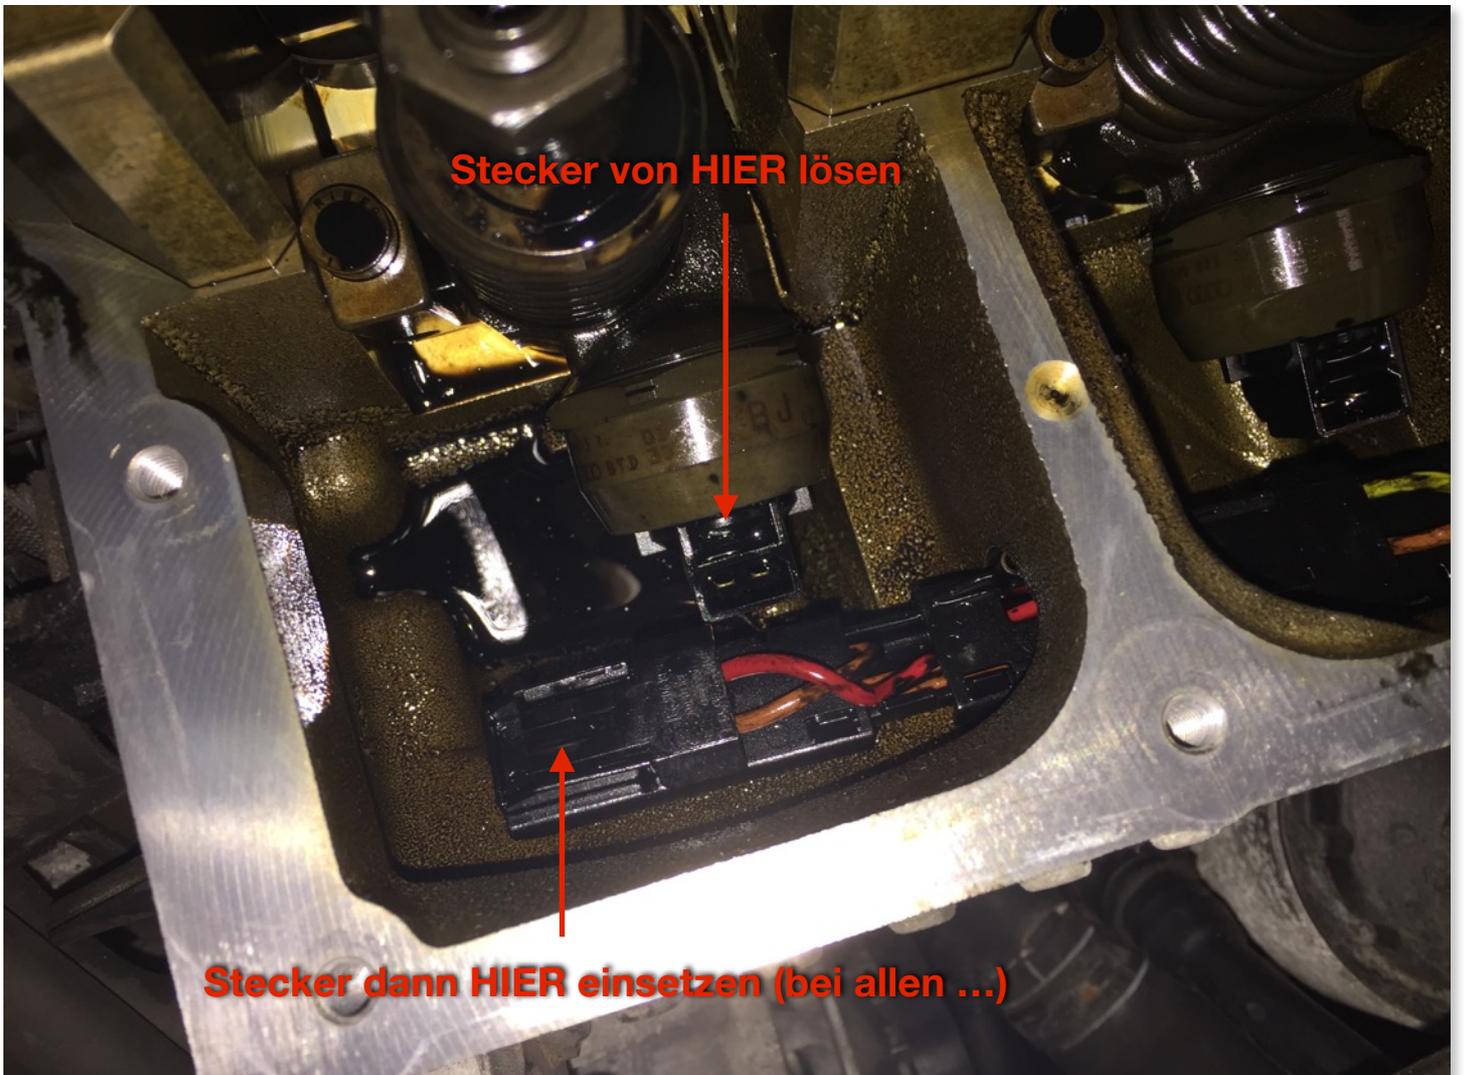
Stecker von HIER lösen

Stecker dann HIER einsetzen (bei allen ...)
