Reparaturlösung: Wassereintritt am Rahmen des SHD

Gültig für: 203, 211, 215/220 mit Code 414

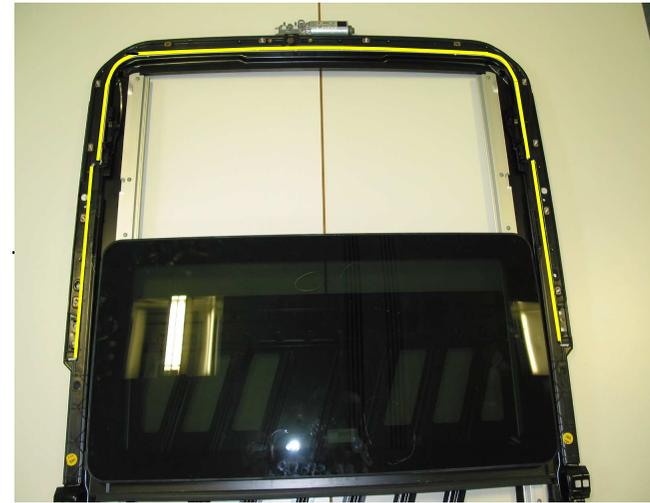
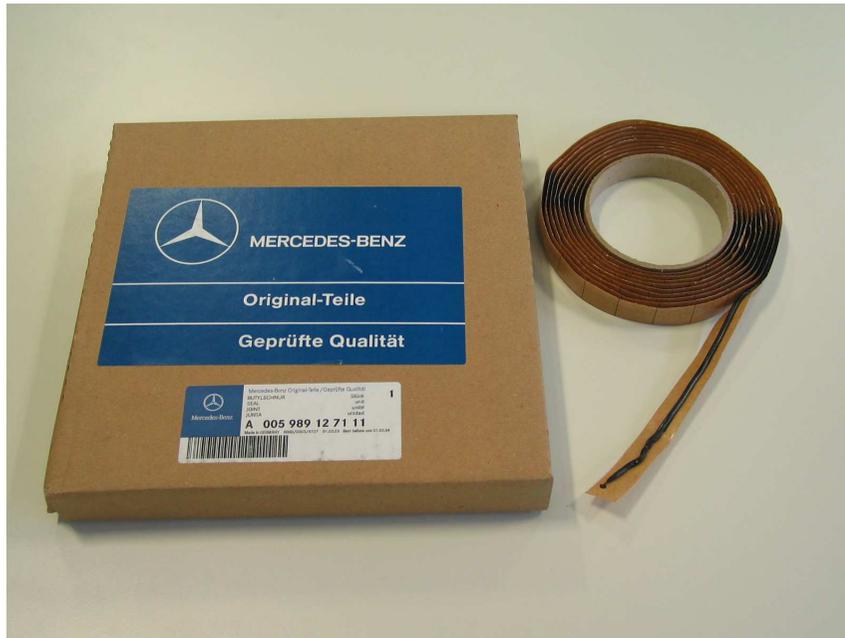
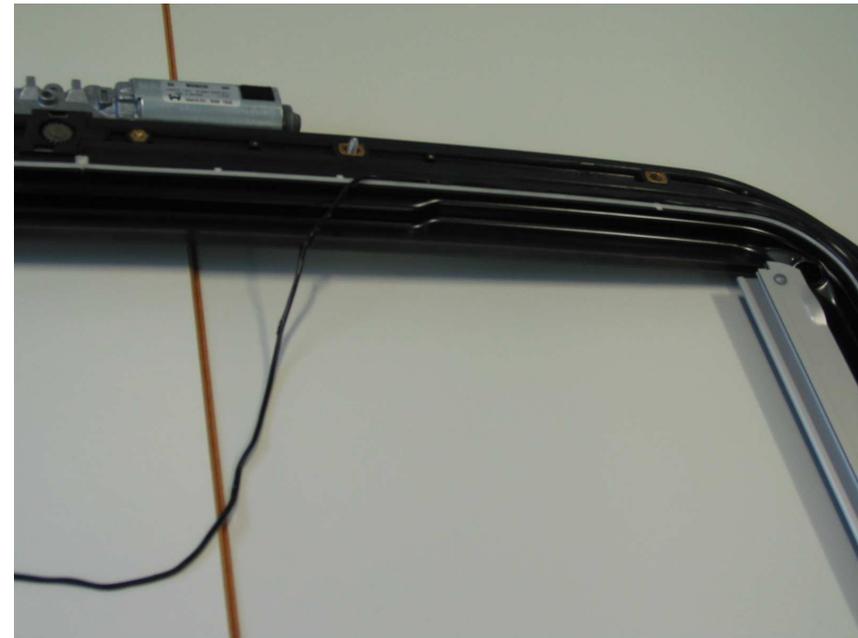
Problem:

Dichtung liegt nicht ausreichend an durch Rohbautoleranzen

Abhilfe:

- SHD-Rahmen ausbauen, Butylschnur auf den SHD-Rahmen nach Vorlage positionieren (gelbe Strichlinie)
- SHD-Rahmen wieder einbauen und Regenprobe durchführen.

Butylschnur Teile-Nr. A 005 989 12 71
