Dieses Dokument stellt einen Erfahrungsbericht für die Justage bzw. Reparatur defekter Seitenklappen beim Mercedes SL R230 dar. Es handelt sich hierbei nicht um eine Reparaturanleitung, sondern lediglich um eine Beschreibung meiner Erfahrungen.

## 3. Seitenklappen und deren Funktion

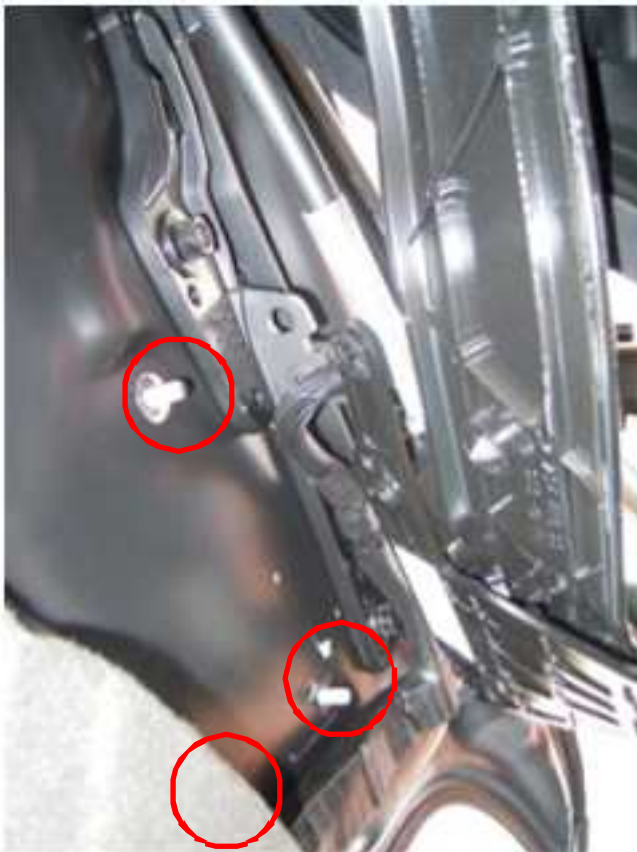
Abb. 7 Abgezogene Seitenklappe (Sichtbar: Gewindesteinhilfen an der Innenwand)

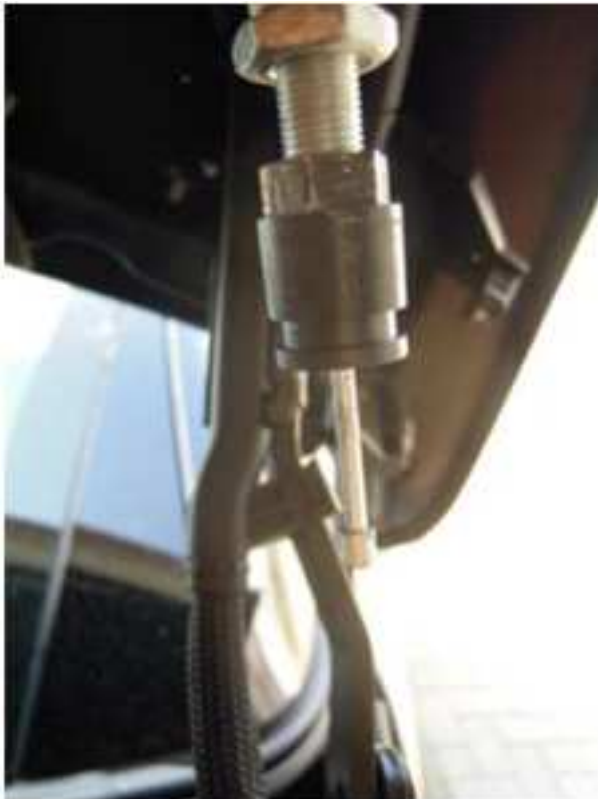
Abb. 12 Bow denzug, nachdem die Zahnstange abgenommen wurde

- Zustand von Zahnrad und Zahnstange überprüfen. Wenn Zähne ausgebrochen oder extrem stark abgenutzt sind, führt der Austausch nur der Lagerplatte nicht zum Erfolg. Ob die Zahnstange separat erhältlich ist, entzieht sich meiner Kenntnis.
