Beschreibung

Mir ist es leider nicht geglückt, die Umfeldleuchte (nur bei Licht-Sicht-Paket vorhanden) in der Hecktür beschädigungsfrei auszuklipsen.

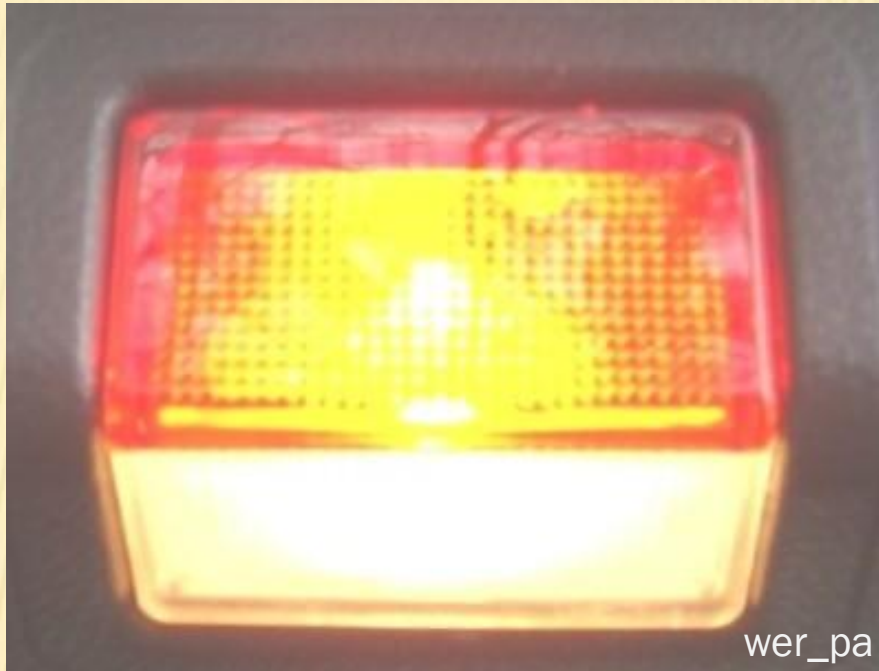
Bei beiden Versuchen (kleiner Schraubendreher bzw. Klipshebel) trennte sich das Streuglas im Bereich der Verschweißung von dem weißen Leuchtkörper ab. Aus meiner Sicht liegt es daran, dass das Werkzeug nicht zwischen dem weißen Leuchtkörper selbst und der Hecktürverkleidung angesetzt werden kann, um den Leuchtkörper im Klipsbereich aus der Verkleidung herauszudrücken. Egal wie, der Hebeldruck (kleiner Schraubendreher bzw. Klipshebel) wird immer auf das Streuglas ausgeübt und die Schweißstelle hierdurch belastet.

Ich habe konnte zwar das Streuglas mit Sekundenkleber mit dem Leuchtkörper wieder fest verbinden, jedoch könnte es ggf. erforderlich sein, eine neue Umfeldleuchte zu erwerben.
