Ursachenforschung nach einem Turboladerschaden

Öl falsch, Riemen defekt – Turbo im Eimer

Veröffentlicht am 9. Juli 2020 | von [Florian Zink](#) | [Zur Leseliste hinzufügen](#)

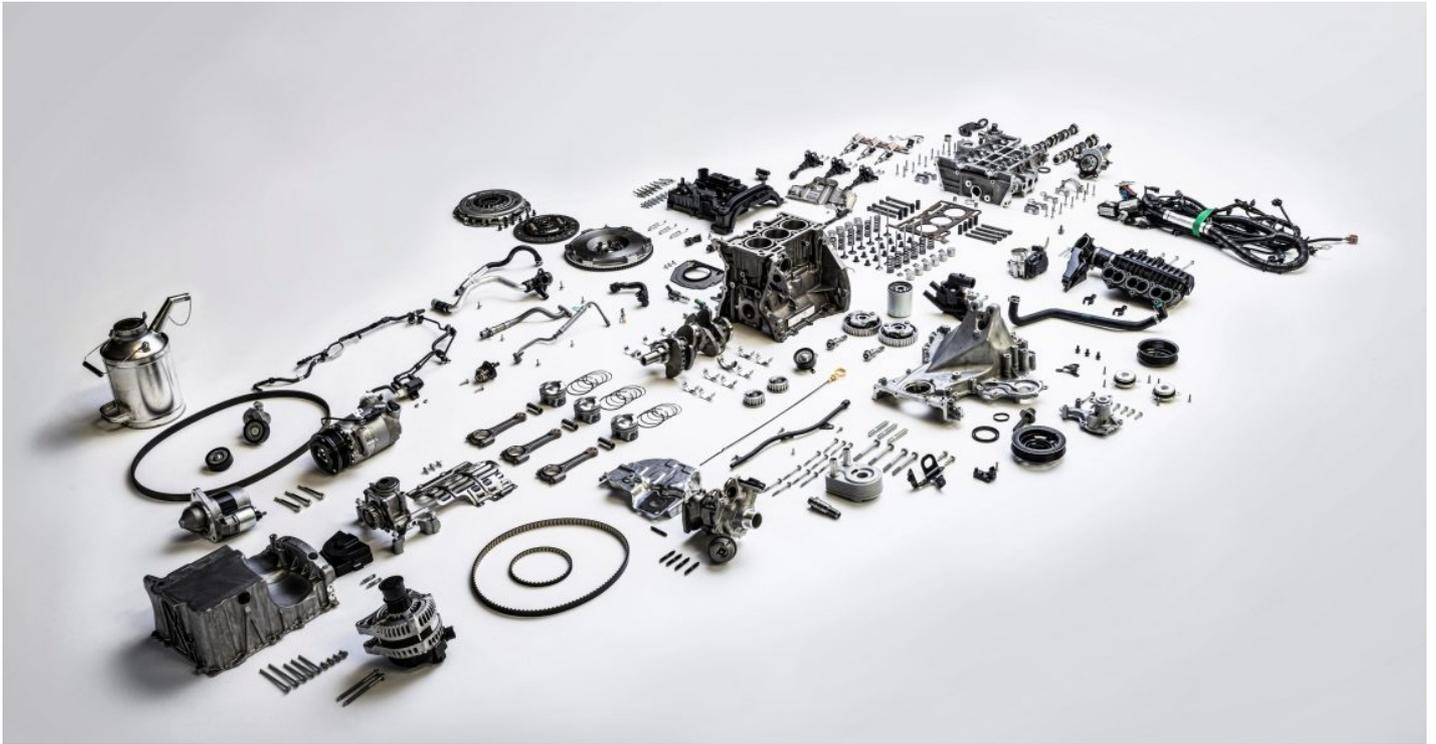
Der Grauguss-Motorblock des 1,0-Liter-EcoBoost-Motors passt mit seiner Grundfläche auf ein DIN-A4-Blatt. Bild: Ford

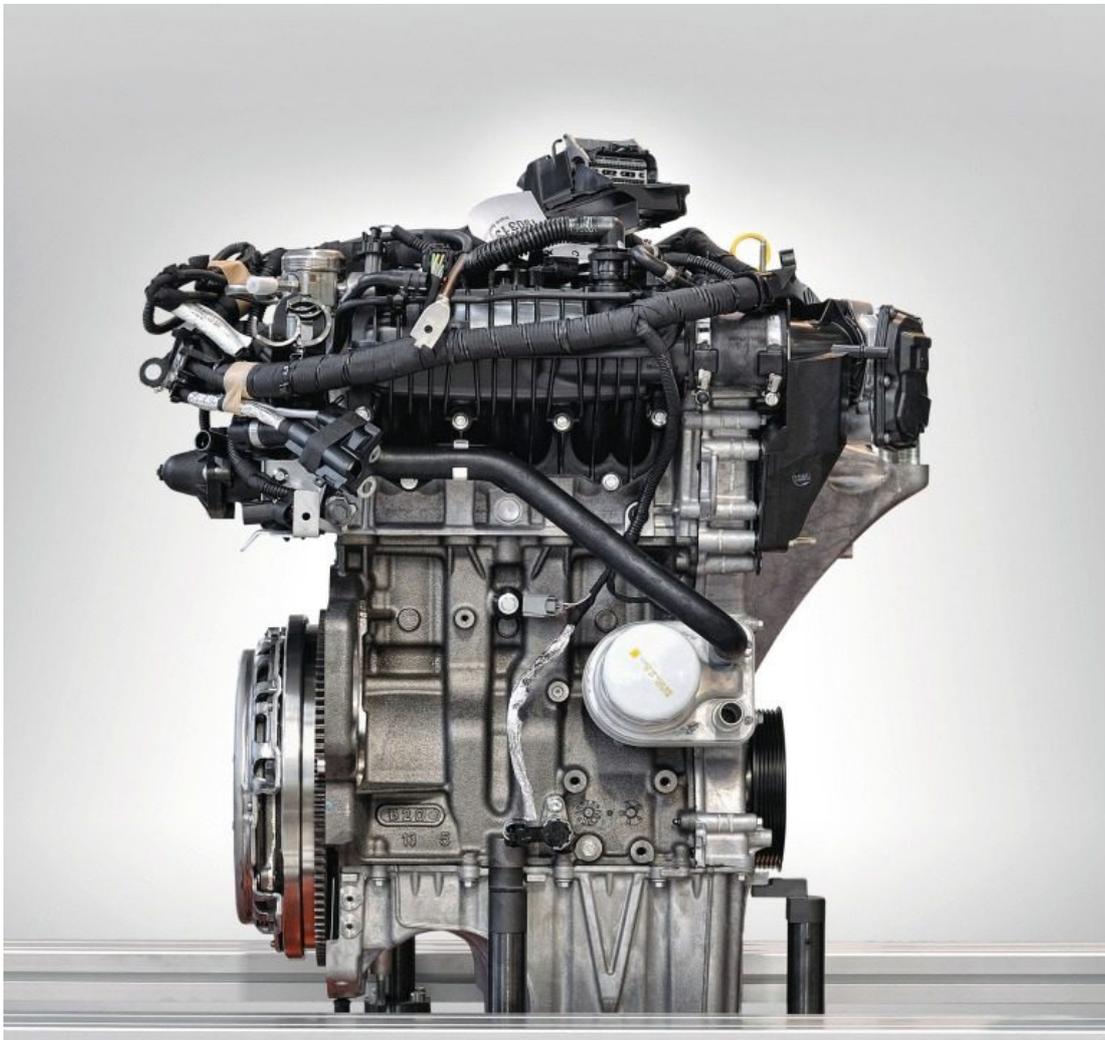
Der 1,0-Liter-EcoBoost lässt sich durchaus als ausgereift und zuverlässig bezeichnen, trotzdem soll eine technische Innovation des Motors mit immer wieder auftretenden Schäden am Turbolader zusammenhängen. Bild: Ford
