Tech. Information (KTI) <u>Kia Technik Information (KTI)</u>	Modell SPORTAGE(QL) (2016, 2017, 2018, 2019) , SPORTAGE(SL) (2011, 2012, 2013, 2014, 2015) , SORENTO(UM) (ALL) , SORENTO(XM) (2012, 2013, 2014)
	Gruppe 4 Wheel Drive (4WD) System (35)
	TSB Nummer KFE19-35-P030-SL SLe QL QLe XM XMa UM UMa / KTI 51-2020
Thema KTI_2020-51_SLe_QLe_XM_UM_Teilreparatur: Geräusche und Ölundichtigkeiten an der Allrad-Kupplung	TSB Type Field Fix
	Veröffentlicht 2020-04-17
<i>Beschreibung</i>

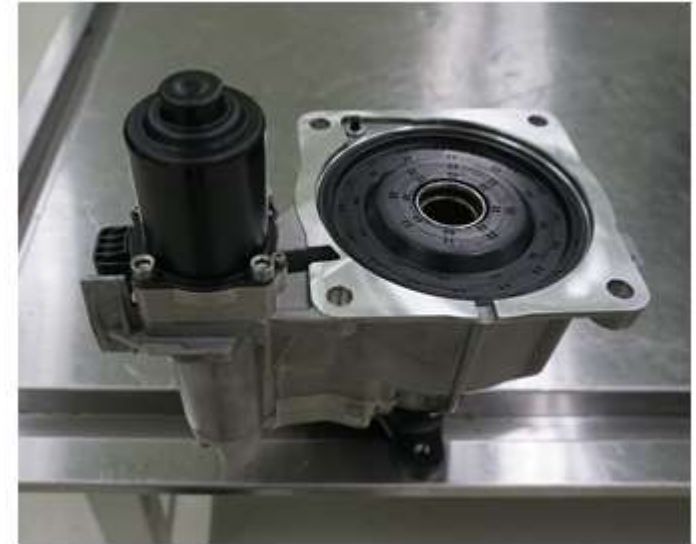
3. Den vorhandenen Stellantriebsmotor (A) entfernen.

- *Ausbauen der Kupplung unter Bezugnahme auf die Kapitel "Allradantrieb → Kupplung → Direktkupplung mit elektro-hydraulischem Stellantrieb → Reparatur-verfahren" im entsprechenden Werkstatthandbuch*
- *Vor dem Ausbau des Stellantriebmotors ca.5 bis 10 Sekunden warten, um soviel Restöl wie möglich in die Allradkupplung tropfen zu lassen.*

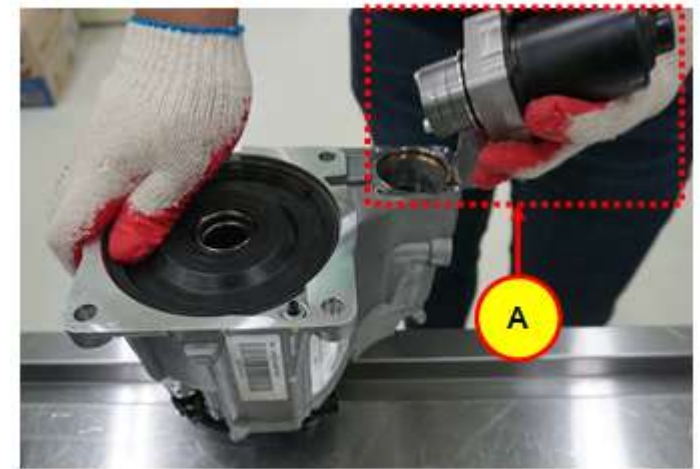
(Wenn Kupplungsöl austritt, sollte die Kupplung) ersetzt werden).

4. Überprüfen des neuen O-Ring des Stellantriebsmotors (B).
