# Abändern des Ölstoppadapterkabel A 2711502733 für die älteren M111 Motoren

von Vogel Michael (alias Foxi)

Vorbeugende Maßnahmen am Kabelstrang des  
Nockenwellenverstellers um ein Verölen zu verhindern.  
Slk R170 / 230 Kompressor PreFL

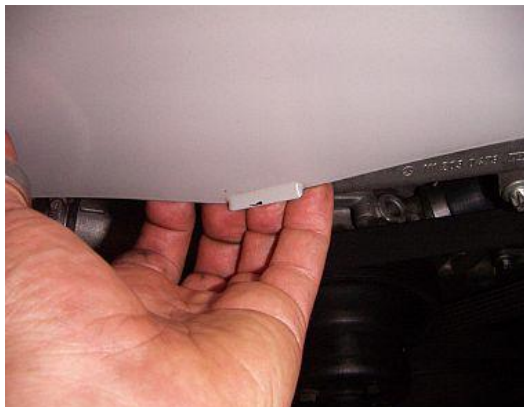
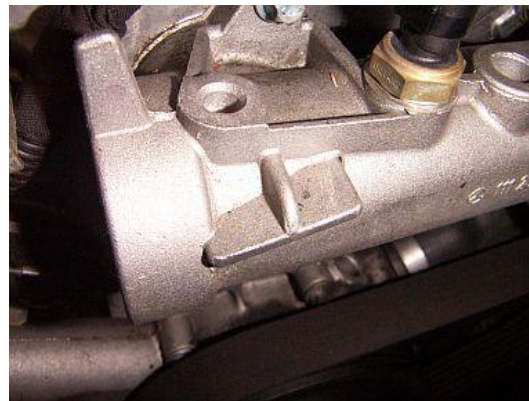
Am Fahrzeug sollte die Zündung aus sein und der Zündschlüssel abgezogen sein. Motorhaube öffnen und am vorderen Teil des Motors den Deckel (mit dem Stern drauf) entfernen. Darunter befindet sich der Nockenwellenversteller samt Kabelbaum. Häufig sieht man schon Ölverkrustungen unterhalb dieses Deckels.

Zum Abnehmen einfach beherzt unterhalb der Kante rein greifen und sachte nach oben ziehen. Achtung, !!! rechts ist der Deckel noch in einem Haken eingehängt!  
Danach sieht man wo der Deckel einrastet - Der Vorsprung an der Wasserpumpe ist dafür zuständig diesen festzuhalten.
