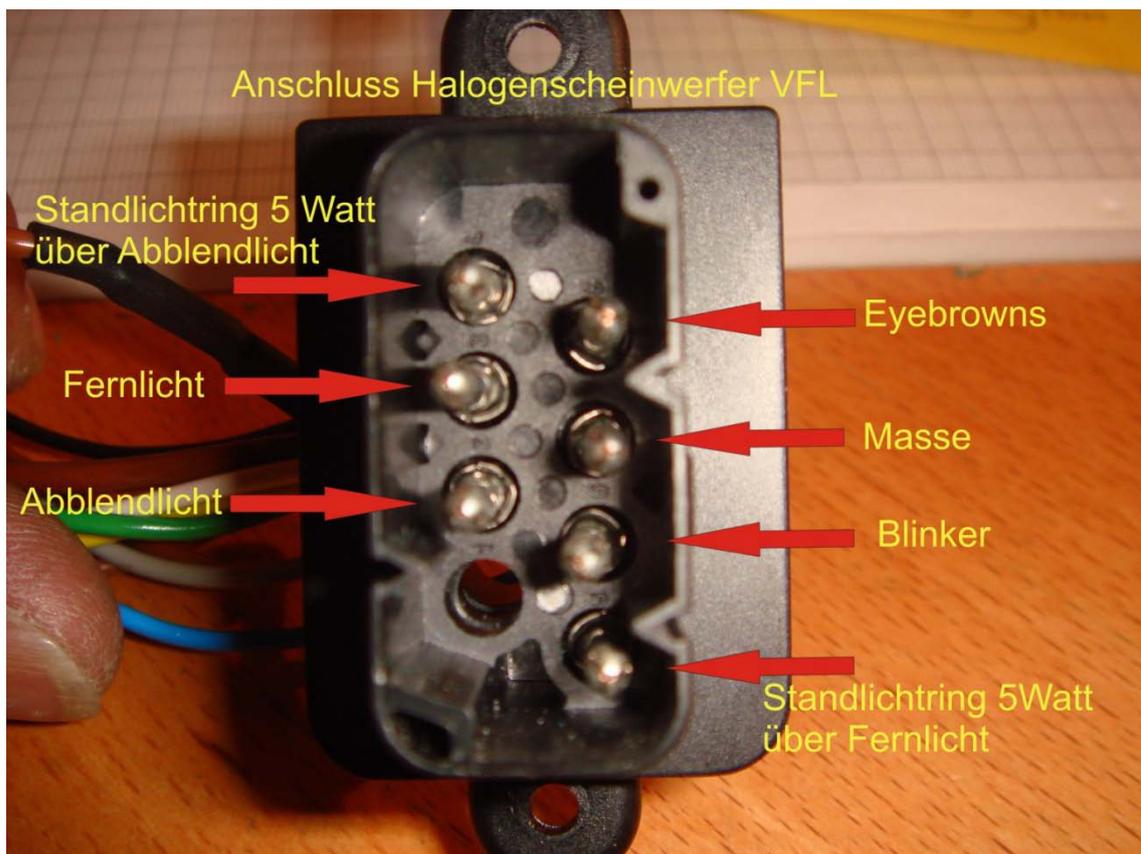
Der LCI Halogenscheinwerfer hat nun nur noch eine Standlichtlampe für die Ringe, welche aber nun 10 Watt hat anstatt 2 x 5 Watt.

Hier führen wir die zwei Kabel zusammen auf den neuen Pin, eine Fehlermeldung vom Computer erhalten wir nicht, da die 10 Watt genau soviel Strom braucht wie die 2 x 5 Watt

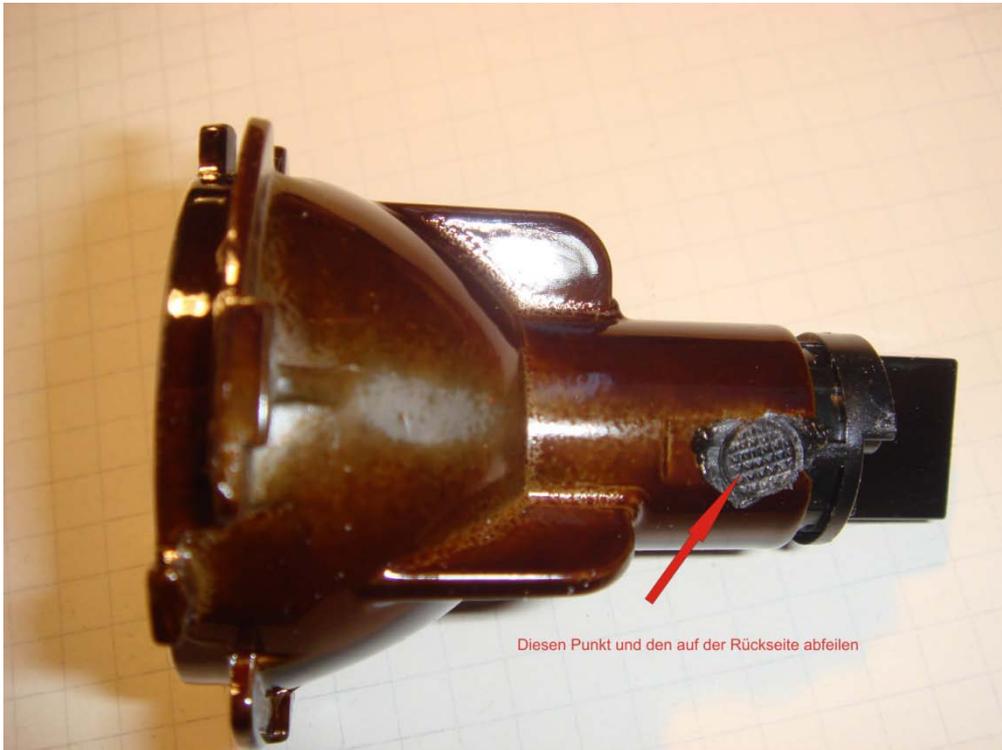
Ich habe mir für den Fall der Fälle noch die neuen Standlichter aufgebohrt, weil man sonst immer die komplette Lampe bei einem Ausfall kaufen muss.

Diese beiden Punkte abfeilen und nach hinten rausziehen.

Wer will bohrt das Gehäuse auf, ist aus Alu, dann kann man die Birne in Zukunft von vorne wechseln.
