## MMI 2G - Anleitung zum Downgrade der TUN Unit von V.5570 -> V.5170

### Einleitung

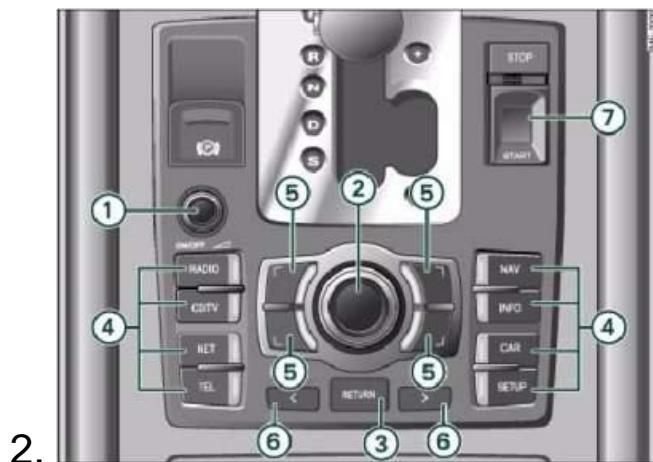
Abbildung 1: Bedientasten (abhängig vom Fahrzeugtyp)

- 1-EIN/AUS-Knopf mit Lautstärkeregelung 2-Steuerungsknopf 3-RETURN-Taste 4-Funktionstasten  
5-Steuerungstasten 6-Pfeiltasten 7-Fingerprint (in dieser Anleitung nicht verwendet)

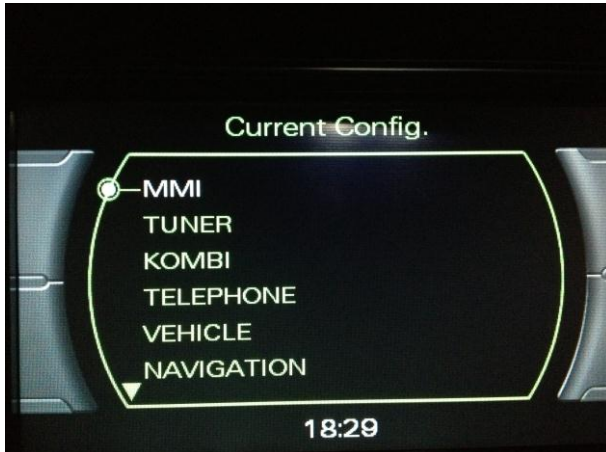
1. MMI einschalten.
2. Alle CDs aus dem CD-Wechsler / CD-Single-Laufwerk entfernen.
3. Gehen Sie durch Drücken der Tasten „Setup“ und „Car“ in das s.g. Hidden Menu des MMI
4. Wählen Sie über den Drehrücksteller unter „Current Config“, den Punkt „MMI“ aus (Bild)

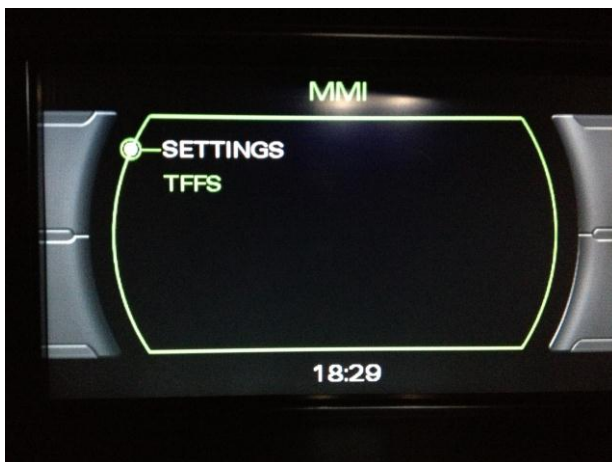
5. Dann wählen Sie im MMI Menu den Punkt „MMI SETTINGS“ aus (Bild)

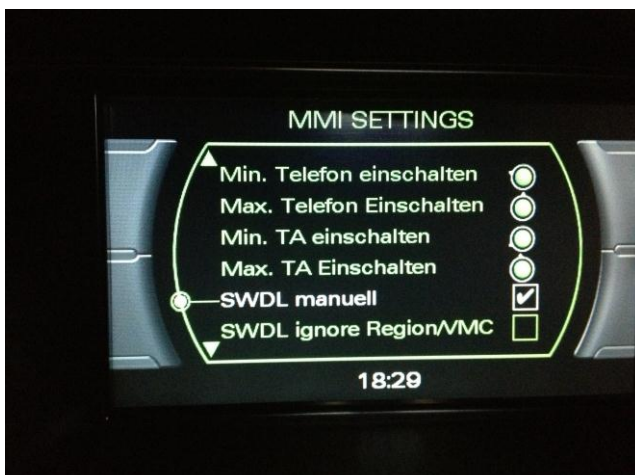
6. Scrollen Sie nach unten in der Liste und setzen den Haken im Feld „SWDL manuell“ (Bild)

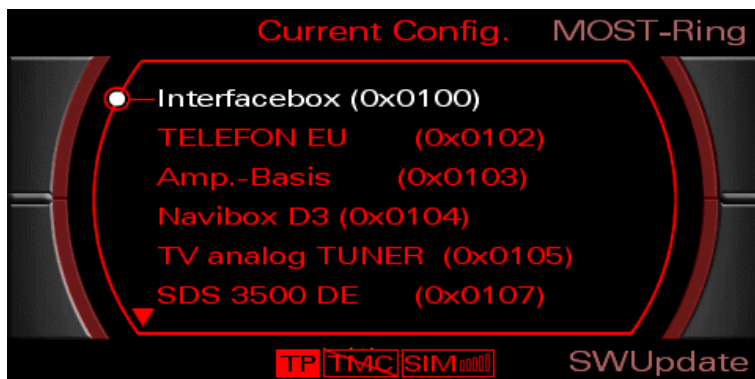
1. MMI einschalten.
2. Alle CDs aus dem CD-Wechsler / CD-Single-Laufwerk entfernen.
3. Legen Sie die MMI-Update-CD 1 mit der Beschriftung nach oben in den 1. Slot des CD-Wechslers oder in das CD-Single-Laufwerk.
4. Warten Sie mindestens **2 Minuten**, damit das System die MMI-Update-CD analysieren kann und das MMI System zum Update bereit ist.
5. Aktivieren Sie das RADIO-Menü über die entsprechende Funktionstaste.
6. Drücken Sie nacheinander die Tasten SETUP und RETURN und halten beide Tasten gleichzeitig für ca. 5 Sekunden gedrückt, bis die Anzeige umspringt.
7. Aktivieren Sie das SW Update über den Steuerungsknopf rechts unten.

Abbildung 2: SW Update über Steuerungsknopf rechts unten auswählen

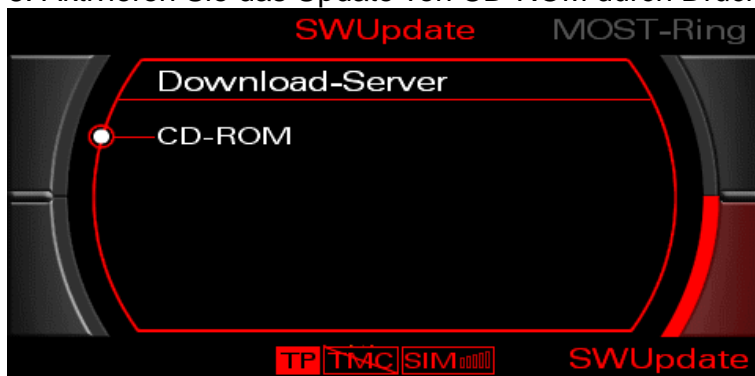
8. Aktivieren Sie das Update von CD-ROM durch Drücken des Steuerungsknopfes.

Abbildung 3: Update von CD-ROM mit Steuerungsknopf auswählen

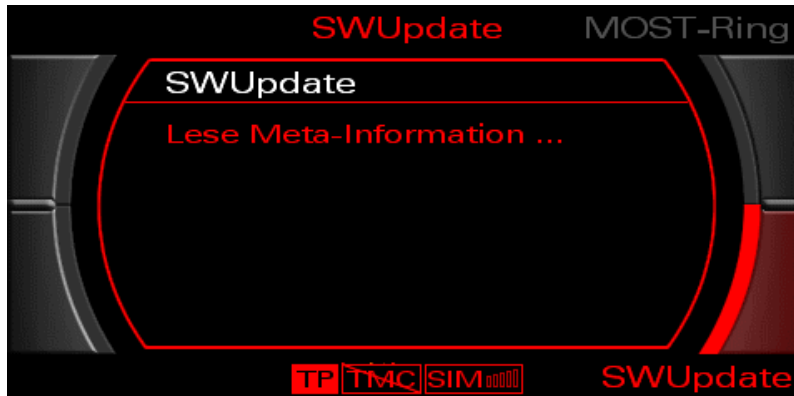
9. Warten Sie mind. 20 Sekunden während die Meta-Informationen gelesen werden

Abbildung 4: Warten bis Meta-Informationen gelesen sind

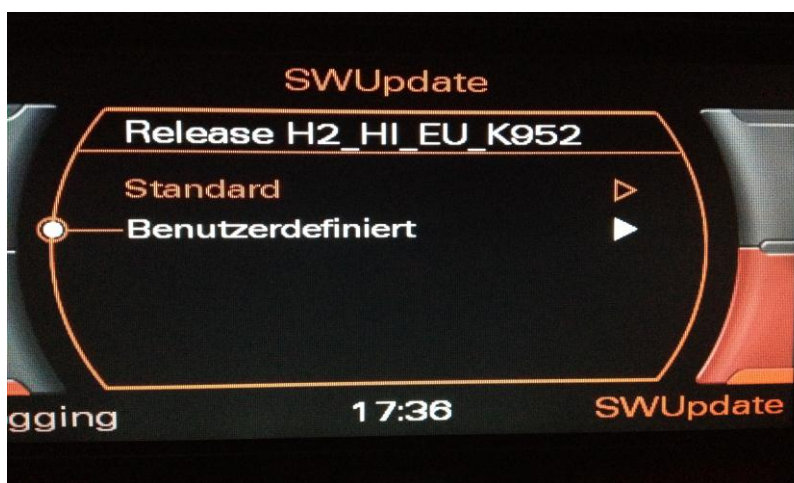
Abbildung 5: Auswahlpunkt

10. Selektieren und aktivieren Sie den Punkt „Benutzerdefiniert“ mit dem Steuerungsknopf.

Abbildung 5: „Benutzerdefiniert“ mit Steuerungsknopf auswählen

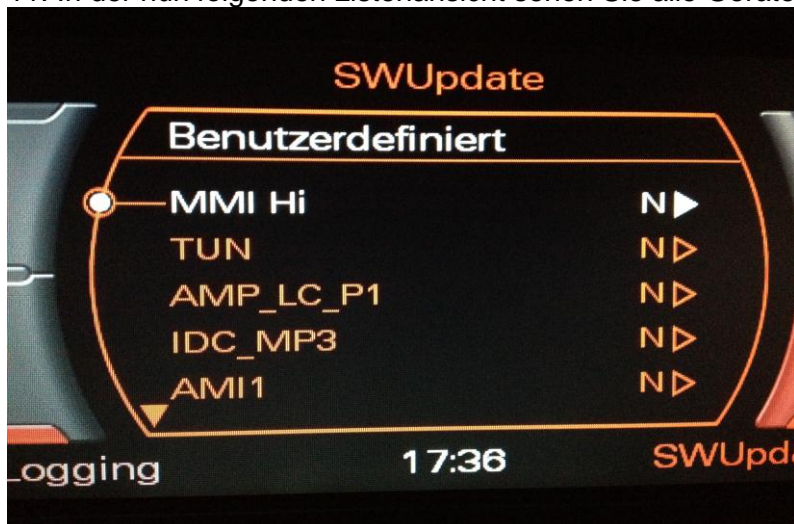
11. In der nun folgenden Listenansicht sehen Sie alle Geräte die aktualisiert werden können.

Abbildung 6: Listenansicht der zu aktualisierenden Geräte

Art der Änderung: N/A= Keine Updateinformationen auf der eingelegten CD vorhanden N= Es ist keine Änderung nötig E= Einzeländerung (Teilupdate: Bootloader oder Applikation) wird durchgeführt J= Bootloader und Applikation werden geändert (Gesamtänderung)

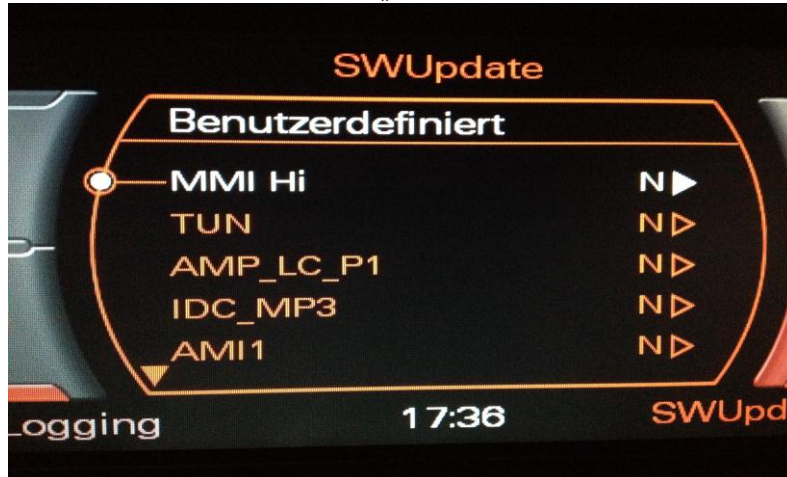
12. Wählen Sie nun die Unit „TUN“ aus.

Abbildung 7: TUN auswählen

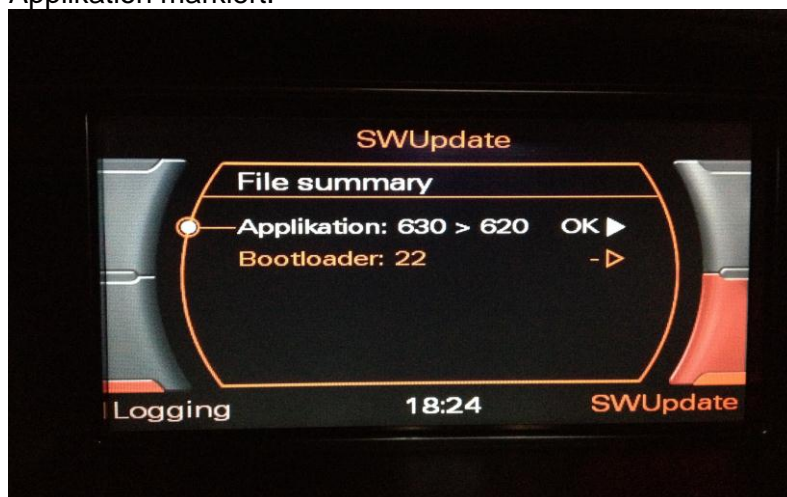
13. Nach einem weiteren Untermenu „TUN“ wählen Sie dann beides, „Applikation 620“ UND „Bootloader 22“ für einen Update aus. Mit „Return“ dann zurück und der TUN ist nun mit einem „J“ für Update von Bootloader und Applikation markiert.

Abbildung 8: Applikation 620 und Bootloader 22 auswählen

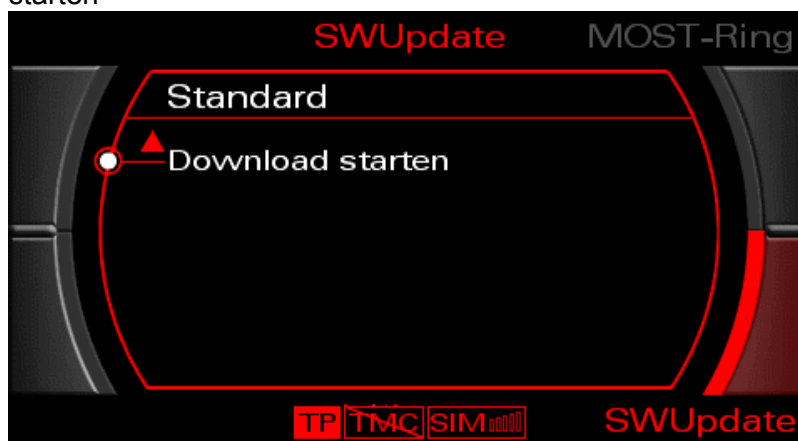
14. Wählen Sie nun unten rechts „SWUpdate“ aus und aktivieren Sie den Punkt „Download starten“

Abbildung 7: Download starten mit Steuerungsknopf aktivieren

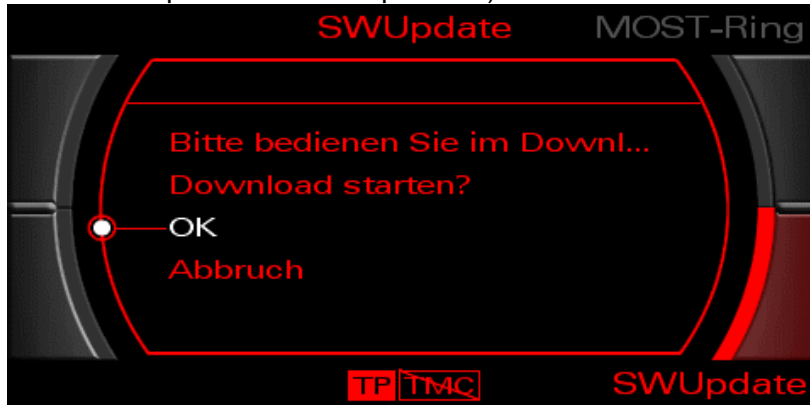
13. Lesen Sie den nun gegebenenfalls erscheinenden Hinweistext. Selektieren und aktivieren Sie danach den Punkt „OK“ mit dem Steuerungsknopf am Listenende (erscheint nur bei Bootloaderupdate einer Komponente).

Abbildung 8: Download starten mit Auswahl von „OK“ mit dem Steuerungsknopf

**Hinweis:** Gegebenenfalls erscheint ein Warnhinweis mit der Gefahr der Beschädigung von Steuergeräten. Diesen Hinweis können Sie an dieser Stelle ignorieren.

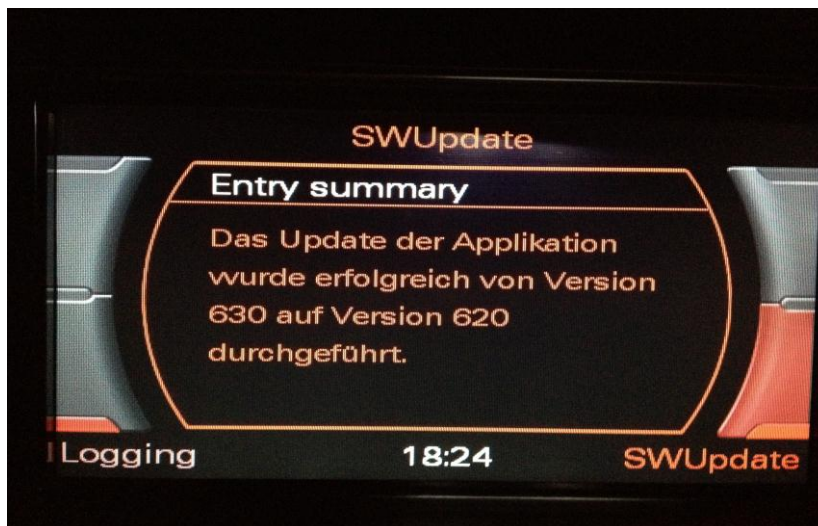
14. Nun erfolgt die eigentliche Update-Programmierung der TUN Unit wie bereits aus dem ersten Update bekannt. Am Ende sollte dieses Bild erscheinen:

Abbildung 9: Der Downgrade der TUN Unit wurde erfolgreich auf die Version 0620 abgeschlossen.

Der Downgrade der Tuner-Software ist nach dem Restart des MMI Systems abgeschlossen. Wahrscheinlich gibt es anschließend Einträge im Fehlerspeicher, bezüglich Verfügbarkeit der Radio Unit während des Updates. Diese einfach aus dem Fehlerspeicher löschen. Nun sollte das B&O Soundsystem wieder den vollen Dynamikumfang wie vor dem MMI 5570 Update haben.
