Handbuch Service Technik

Modellbeschreibung: Golf 2,0 HLBM 110fTDID6F

Servicemaßnahme mit aktiver Kundenbenachrichtigung 23W6

Lambdasonde EA288

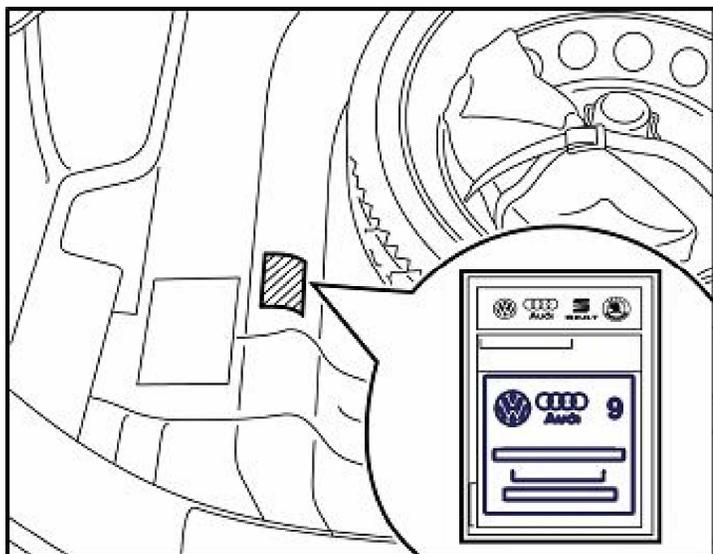
Wenn das Fahrzeug in „Fahrzeugindividuelle Hinweise“ (in Service Online oder ELSA) als noch nicht erledigt geführt wird, ist zu prüfen, ob ein Aktionsaufkleber mit dem Eintrag „23W6 Datum/Stempel“ im Bereich der Reserveradmulde, der Kunststoffverkleidung Kofferraum hinten

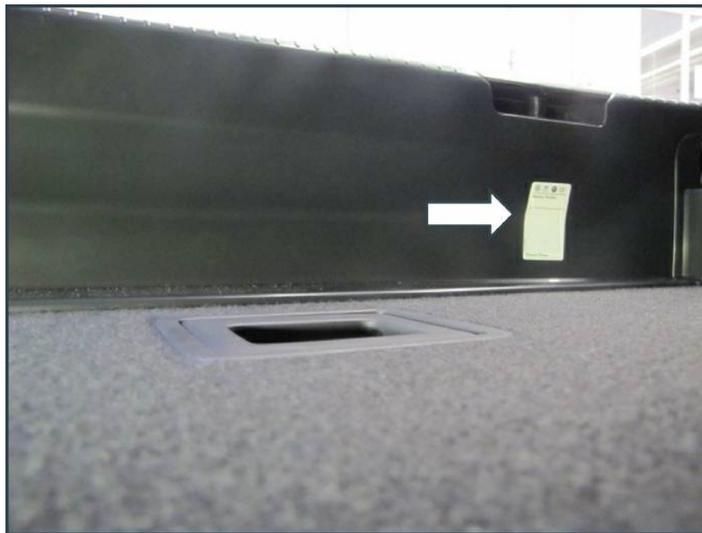
Ist der Aktionsaufkleber vorhanden, wurde die Feldmaßnahme bereits durchgeführt. Nehmen Sie bitte die Eintragung „23W6 Datum/Stempel“ im Service-Plan unter "Raum für Eintragungen der Werkstatt" vor.

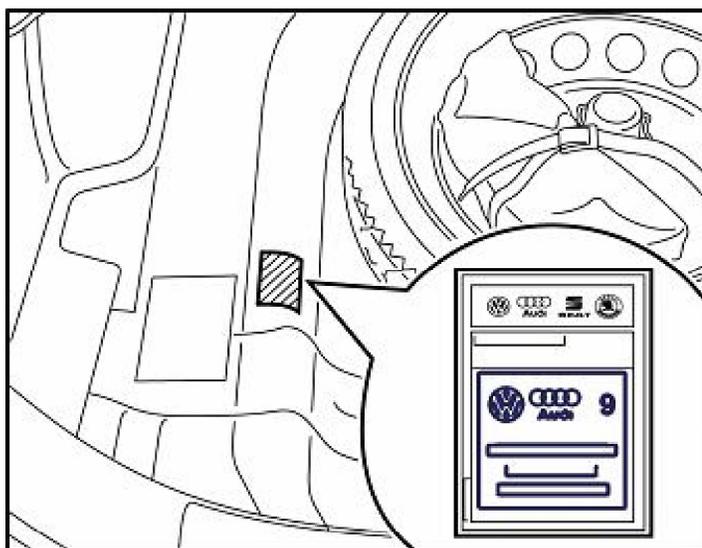
Erst nach erfolgter Durchführung aller erforderlichen Arbeiten (alle Kriterien) ist die Eintragung "23W6 Datum/Stempel" im Service-Plan unter "Raum für Eintragungen der Werkstatt" und auf dem Aktionsaufkleber OT-Nr.: 000 010 006 vorzunehmen.

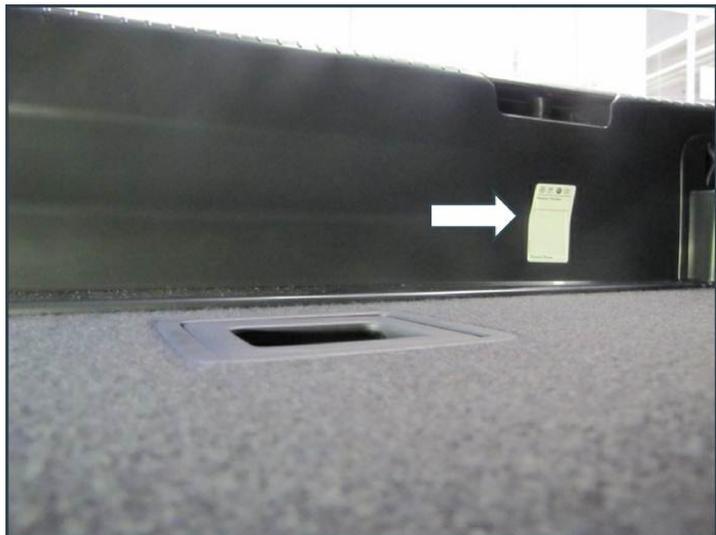
Den vollständig ausgefüllten Aktionsaufkleber im Bereich der Reserveradmulde, der Kunststoff-verkleidung Kofferraum hinten anbringen.
