# Übersicht zu Batterie- und Ruhestromproblemen beim Audi A6 4F

MotorTalk: Funeral - V 0.1

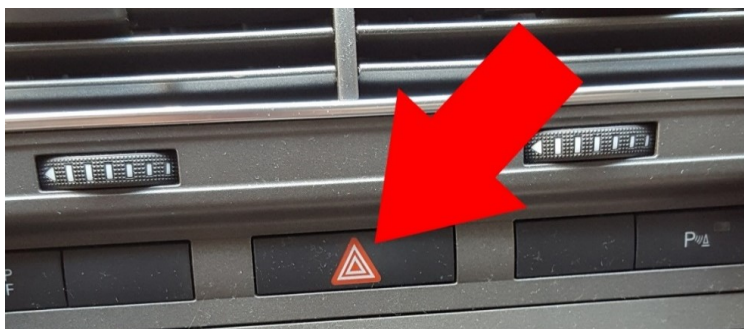
Ein einfacher „Test“, ob der Wagen in Ruhe / Busruhe geht, funktioniert über den Taster für die Warnblinkanlage. Das Symbol „Warndreieck“ ist mit einer (Hintergrund-)Beleuchtung ausgestattet. Wenn man die Türen schließt und den Wagen verriegelt, sollte diese Beleuchtung nach 1-2 min erlöschen. Das bedeutet dann, dass der Wagen in den Ruhemodus geht, heißt aber nicht unbedingt, dass nicht trotzdem der Ruhestrom zu hoch sein kann.

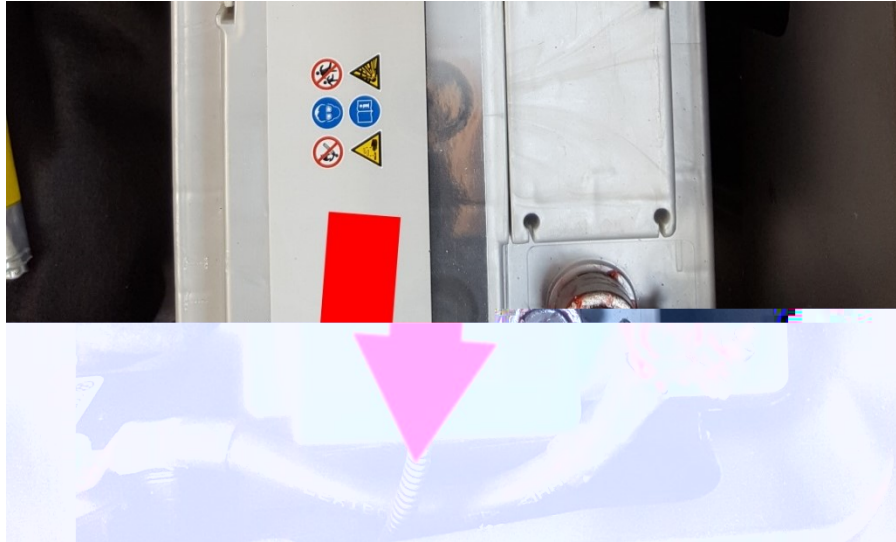
Der Audi A6 4F Avant hat eine Entlüftung für die Batterie, um entstehende Gase abzuführen (siehe Bild). Sollte dieser Schlauch nicht vernünftig angeschlossen sein, sollte dies korrigiert werden. Dies ist eher eine Randbemerkung und ich konnte keinen Hinweis darauf finden, dass sich daraus ein Ruhestrom- oder Startproblem ergibt.

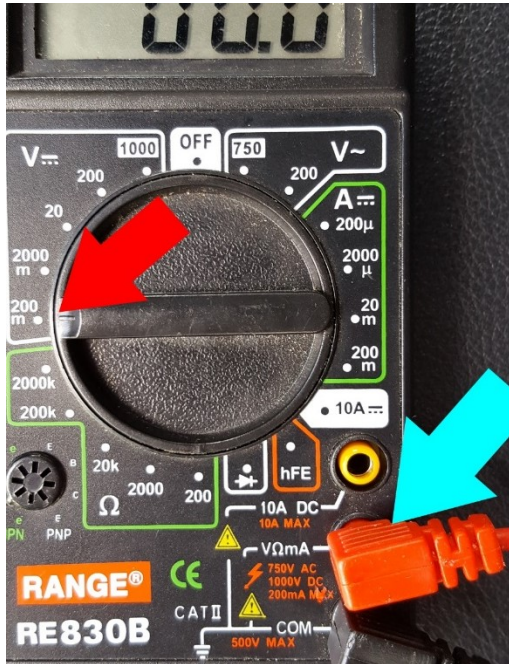
Mit einem Multimeter und Messspitzen kann man am Sicherungskasten – wenn der Wagen in Busruhe ist – erste Anhaltspunkte für Verbraucher erhalten. Dazu bitte das Multimeter auf mV und Gleichstrom stellen:

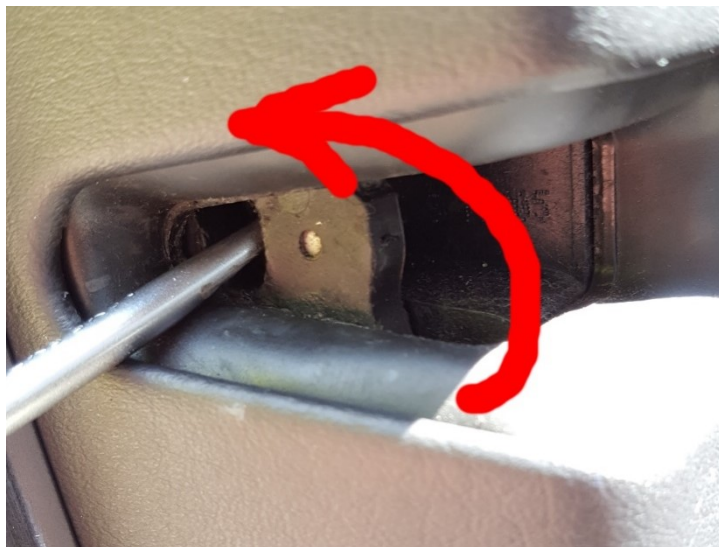
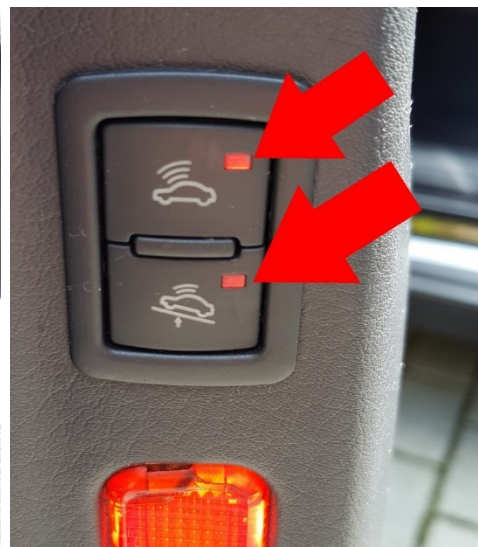
Genauso wie bei der Ruhestromprüfung muss auch für die Ruhespannung der Wagen abgeschlossen sein. Dazu verriegelt man die Tür in geöffnetem Zustand mit einem Schraubenzieher und deaktiviert am besten die Alarmanlage und den Abschleppwarner.

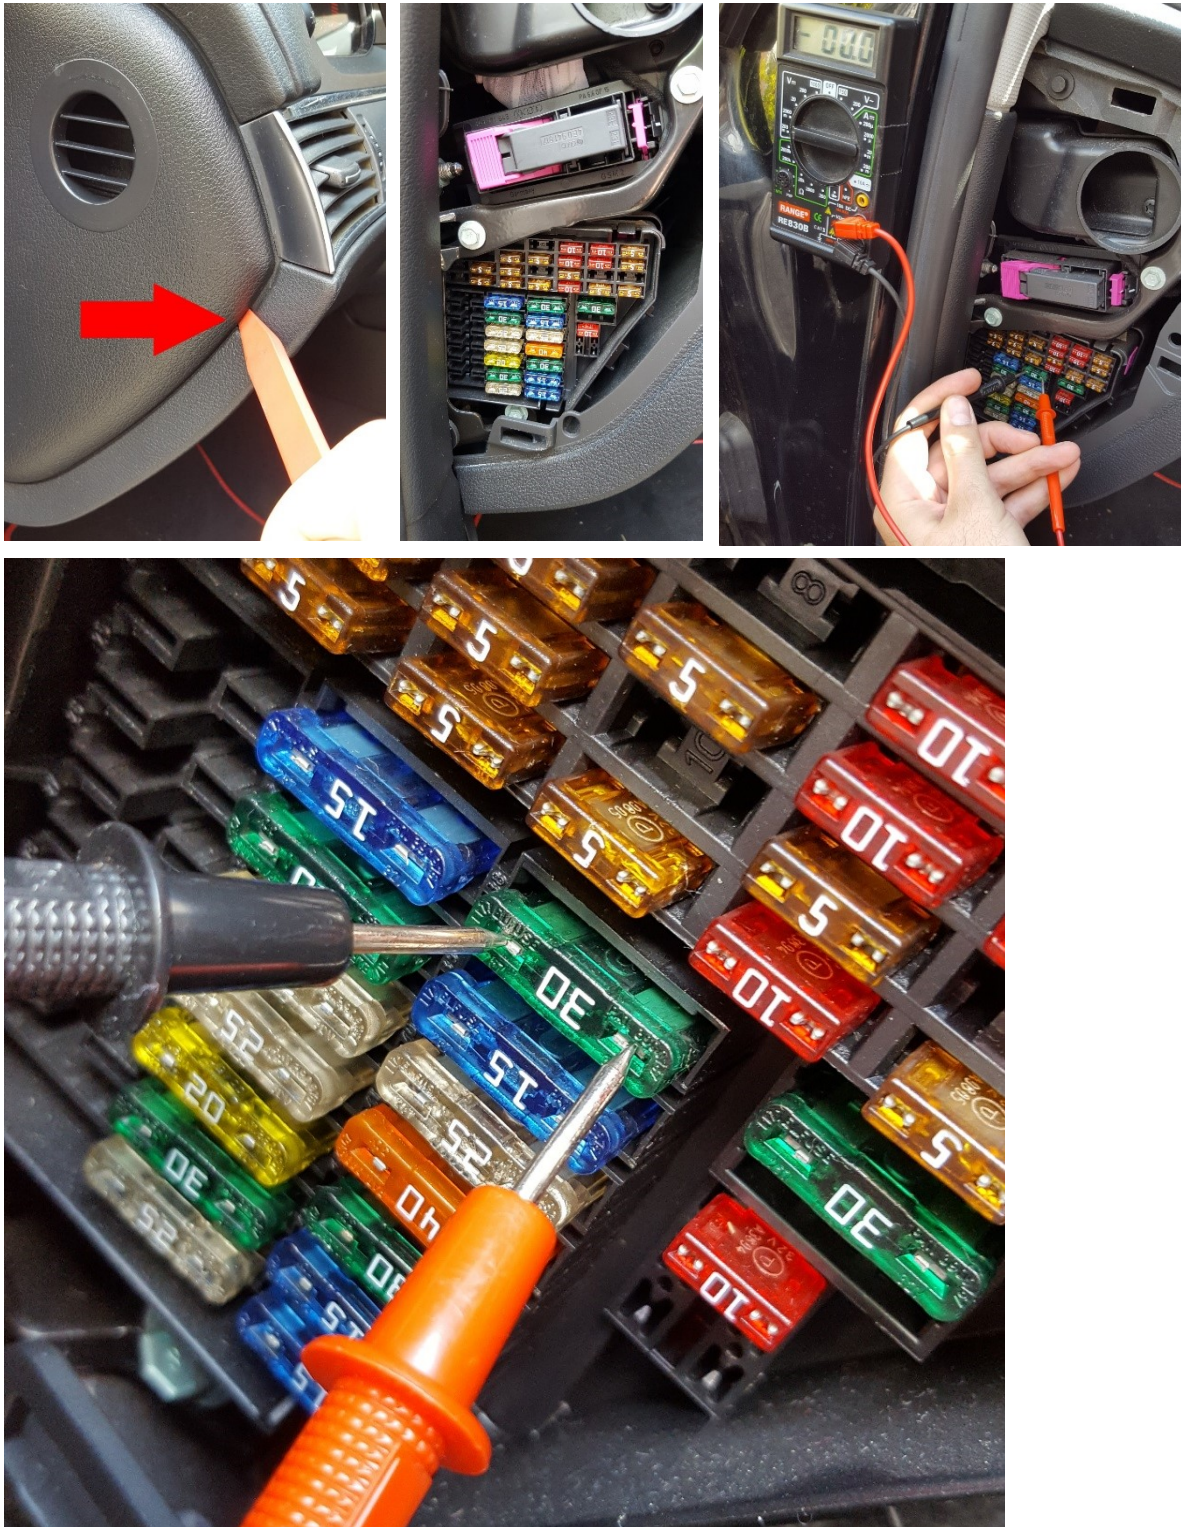
Die Sicherungskästen sind auf der Fahrerseite hinter der Armatur, genauso auf der Beifahrerseite und im Kofferraum hinter der rechten Klappe beim Wagenheber (zumindest beim Avant 2005). Klappe auf, Multimeter zur Hand und die Messspitzen präzise an die blanken Messpunkte der Sicherungen halten.

Wenn bei einer Sicherung mehr als 0.00 angezeigt wird, dann kann das ein Indiz auf den „heimlichen Verbraucher“ sein, den man näher untersuchen sollte. Z.B. sollte diese Sicherung dann während einer Ruhestromprüfung gezogen werden um zu sehen, ob der Ruhestrom signifikant fällt.

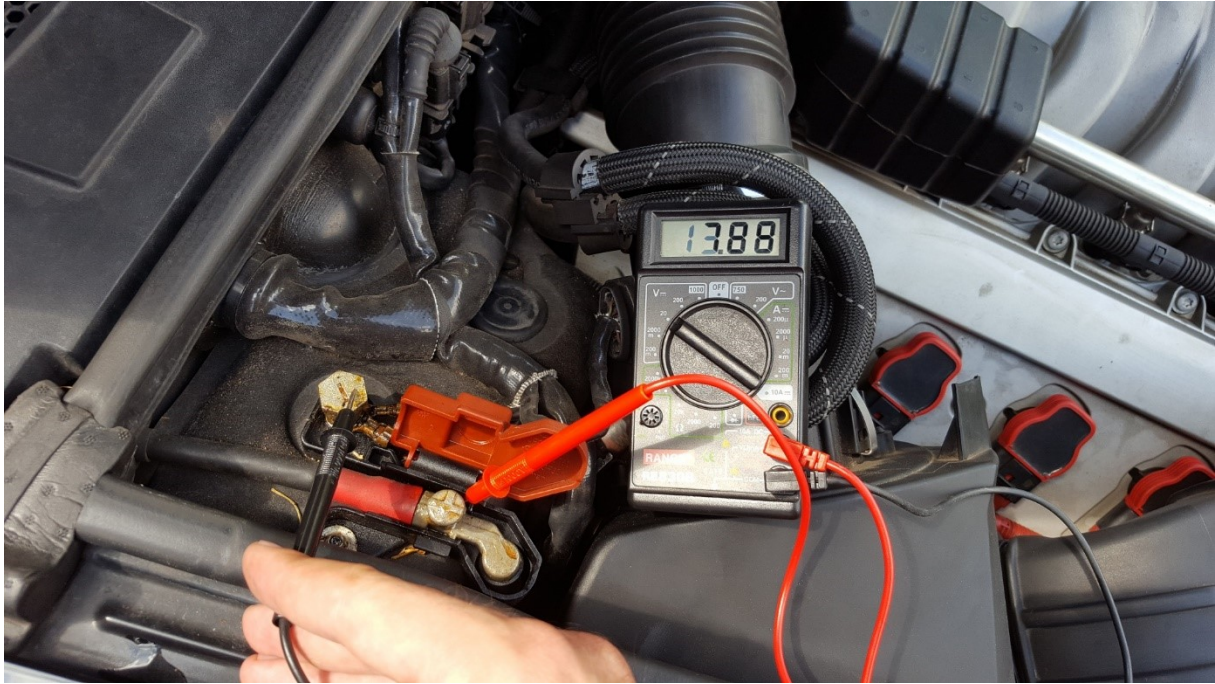
Um eine Idee davon zu bekommen, wie sehr die Batterie entladen ist und ob ggf. die Lichtmaschine genügend Strom liefert, kann als sehr einfache Prüfung eine Spannungsmessung an den Überbrückungskontakten im Motorraum und an den Batteriepolen direkt durchgeführt werden. Dazu muss das Multimeter weiterhin auf Prüfung für Gleichspannung gesteckt sein, jetzt aber nicht mehr im Millivoltbereich, sondern im normalen Voltbereich (20V).

Als groben Richtwert würde ich annehmen, dass die Batterie unter 10V tiefentladen sein könnte (also unbrauchbar) und unter 11V zumindest etwas entladen ist. Bei laufendem Motor sollte mindestens 13V ankommen und höchstens 14.5V (bei höheren Werten kann die Batterie Schaden nehmen). Auf dem Bild messe ich bei gestecktem Schlüssel 13.88 V bei vollgeladener Batterie (\*was - glaube ich - zum Teil auch Ungenauigkeit eines billigen Multimeters ist und eigentlich etwas niedriger sein sollte).

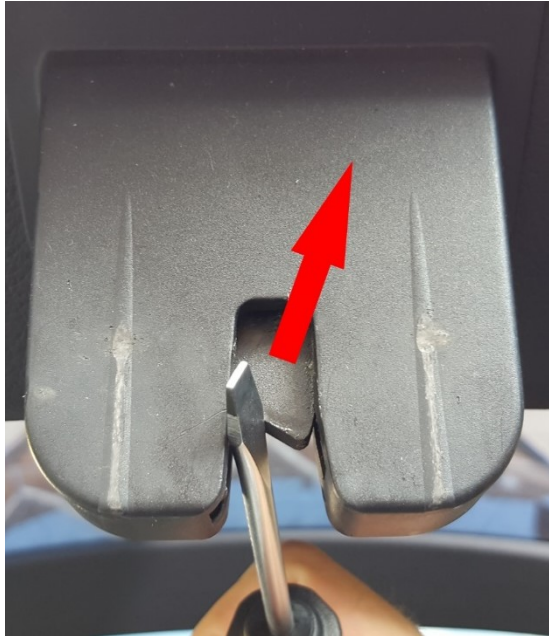
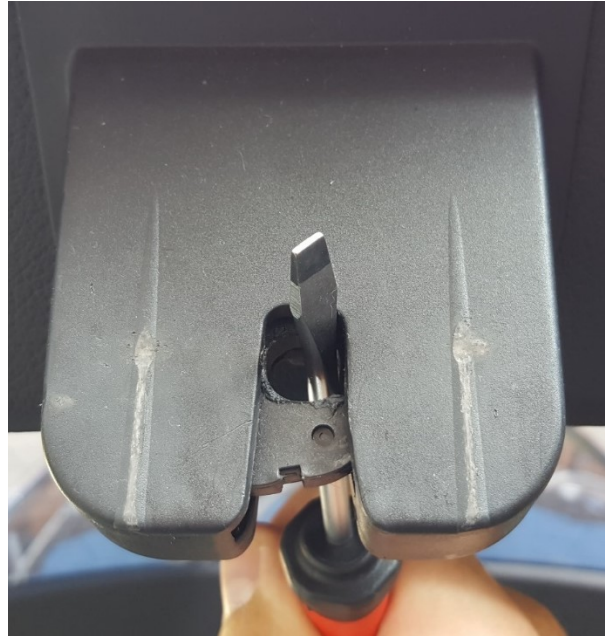
Als erstes muss der Wagen bei offener Heckklappe verriegelt werden und die DWA sollte in der Fahrertür per Taster ausgeschaltet werden, sofern sie vorhanden ist.

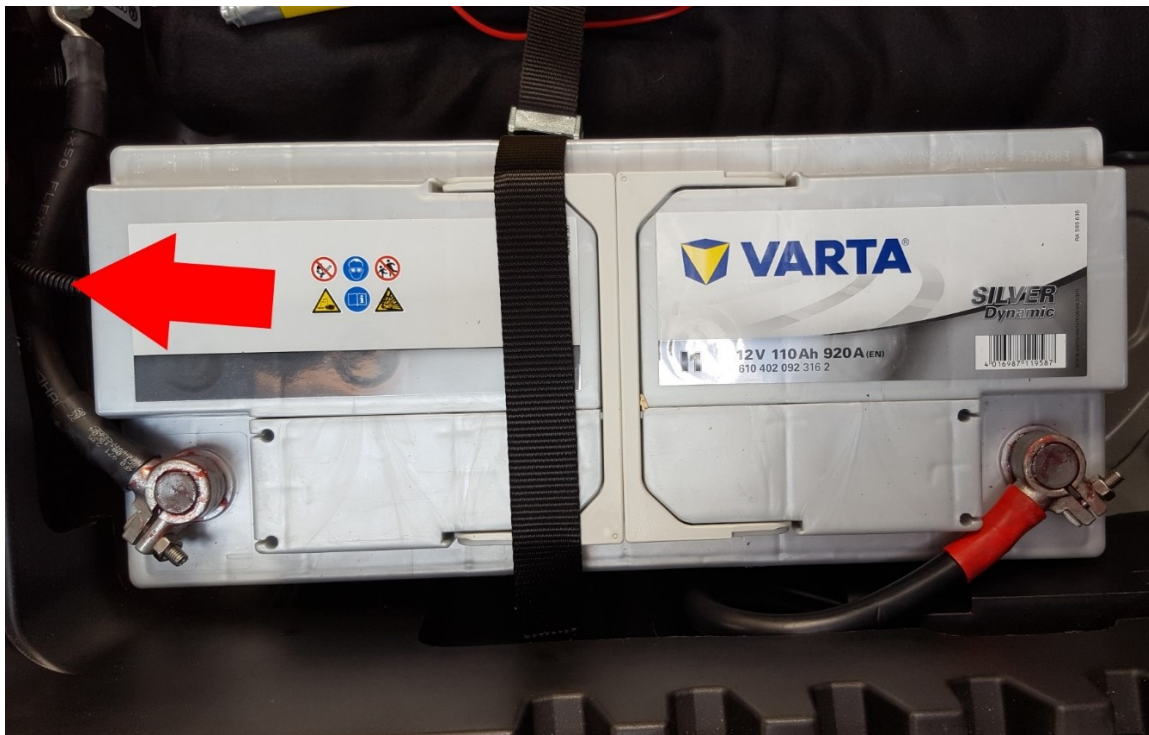
Der Kofferraumboden / Teppich sollte ganz raus, dann ist er auch nicht im Weg oder fällt einem plötzlich auf den Kopf oder die Finger. Dann sieht man in der Radmulde die Batterie mit den Polen, Poleklemmen und dem Entlüftungsschlauch.

In der Regel ist noch eine schwarze Abdeckung auf der Batterie, die ich hier schon entfernt hatte.

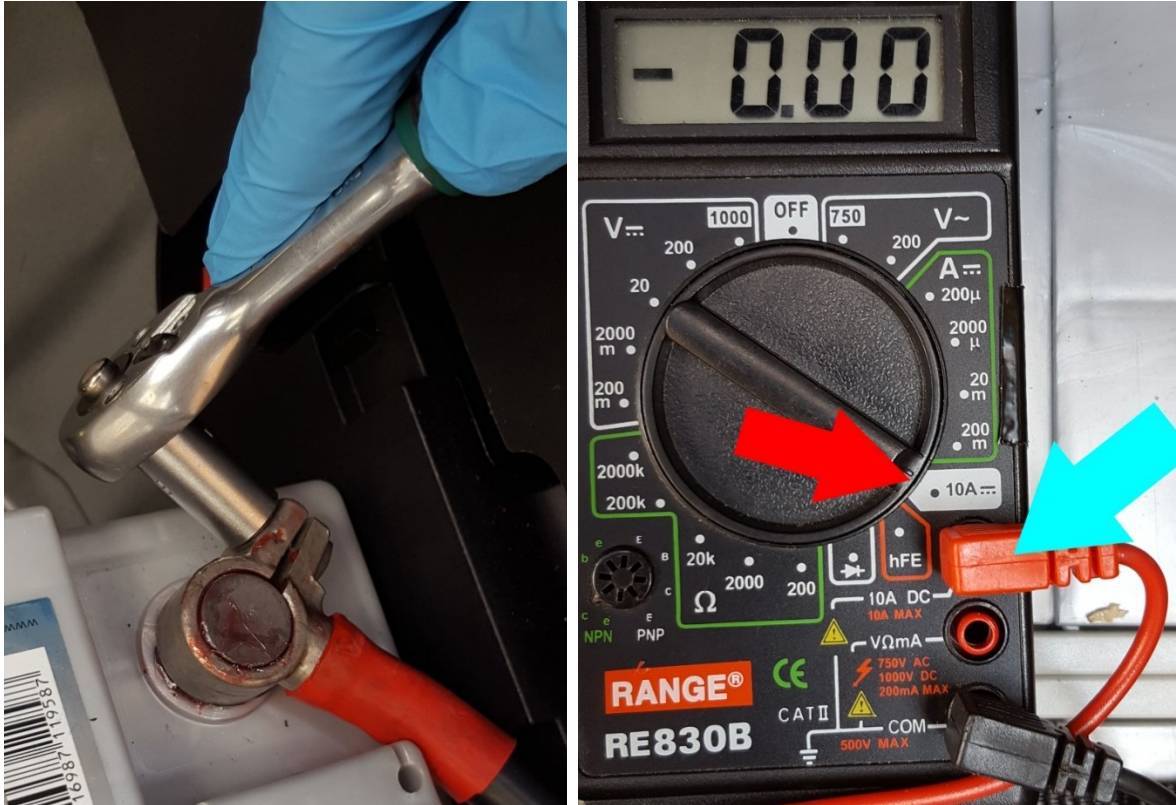
Dann muss die Mutter der Polklemme des Pluspols gelöst werden. Dies sollte eine 10er Nuss sein und sie müsste leicht mit einer kleinen Ratsche (z.B.  $\frac{1}{4}$  Zoll) abzdrehen gehen. Das Multimeter sollte schon auf Gleichstrom und 10A eingestellt sein.

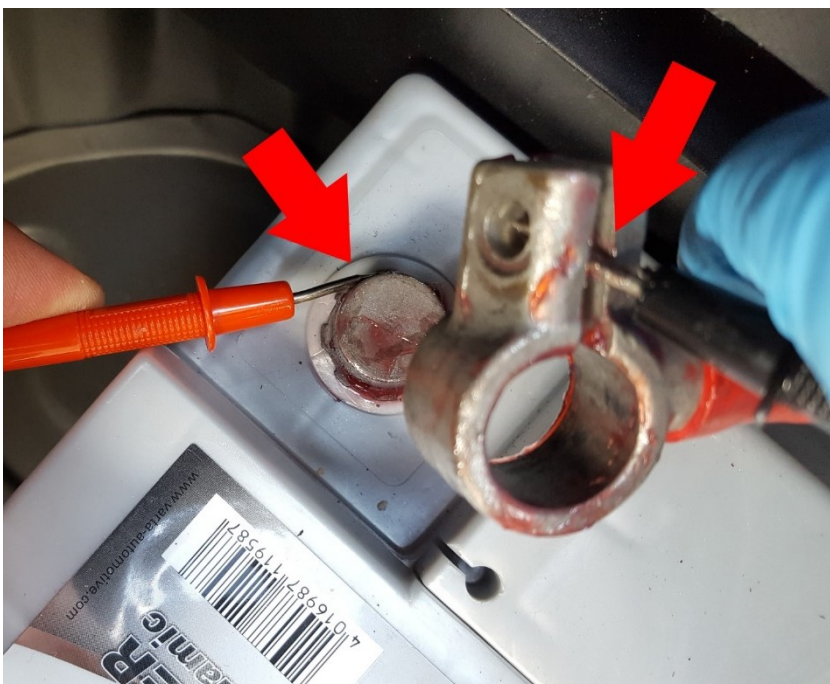
Nun kann man eine Messspitze an die Polklemme halten und die andere an den Batteriepol selbst. Dann nimmt man ganz vorsichtig die Plusklemme ab. Nun fließt der Strom von der Batterie, in die eine Messspitze, durch das Multimeter, durch die andere Messspitze und in die Plusklemme. Das Multimeter ist also in Reihe eingeschaltet und misst nun den fließenden Strom.

- Wagen offen, Schlüssel steckt nicht = 5,6 A
- Wagen zu, nach 45sec erlischt der Knopf für Warnblinker = 0,63 A
- Nach 5 Minuten weiterer Wartezeit = 0,01 - 0,03 A (schwankend im Multimeter)
- Daher: vermuteter Ruhestrom zwischen 20 und 25mA.

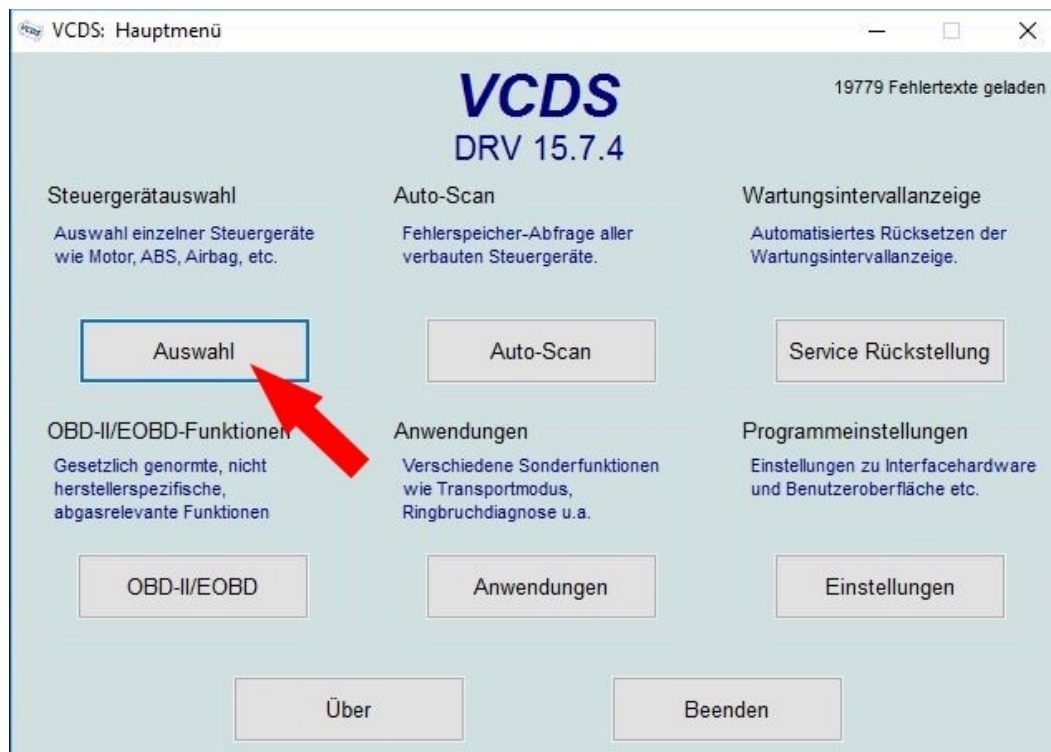
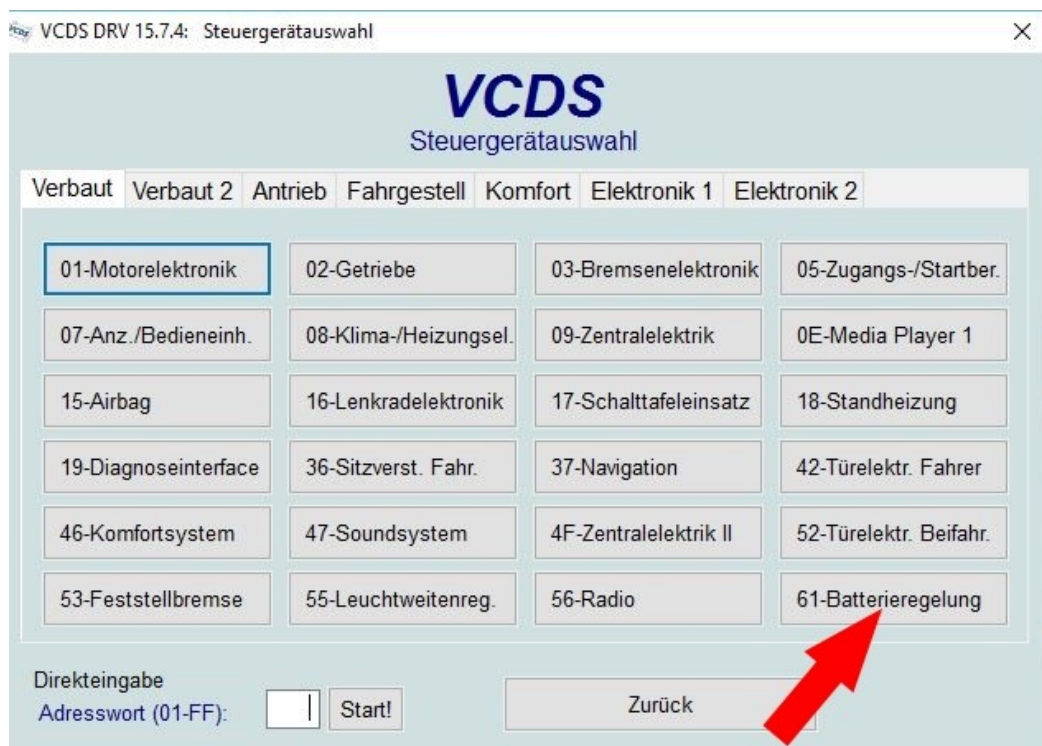
#### 1. Öffne STG 61 – Batterieregelung

Dem STG 61, dem BEM, muss korrekt mitgeteilt werden, welche Batterie verbaut ist. Bei der Codierung wird außerdem der Alterungswert zurückgesetzt. Das BEM geht dann also von einer neuen Batterie ohne Kapazitätsverlust und Alterung aus. Daher muss sich jeder selbst überlegen, ob er eine sehr alte Batterie wirklich einfach neu codieren möchte, da diese dann wie eine neue behandelt wird.

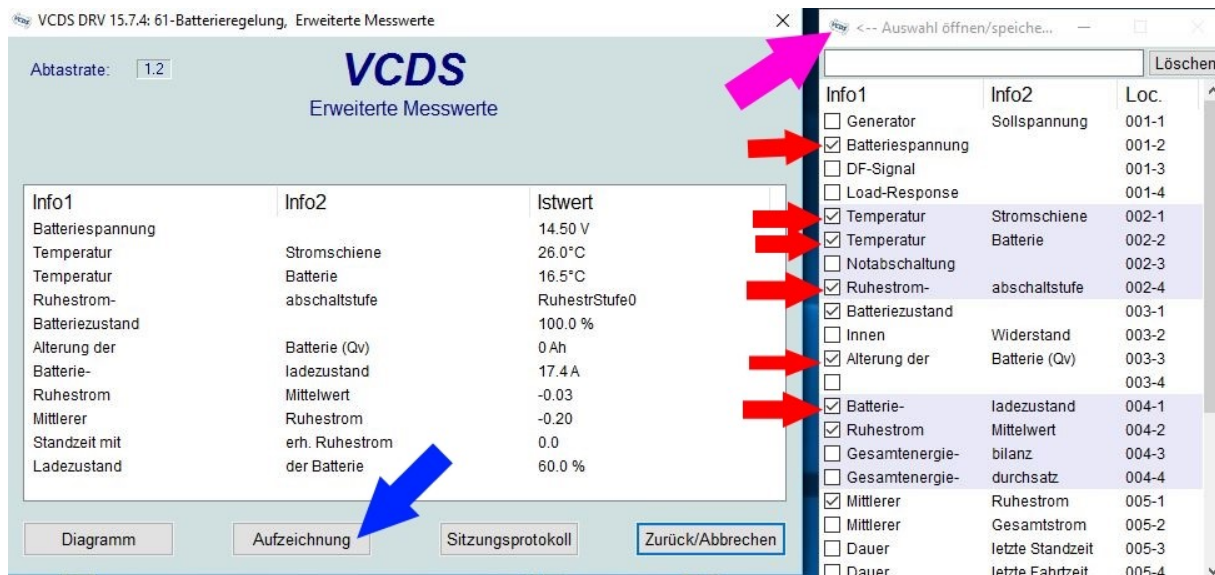
Man kann sich immer 12 erweiterte Messwerte gleichzeitig anzeigen lassen. Diese werden im Bereich rechts mit einem Klick in die Checkbox an- und abgewählt (siehe rote Pfeile) und dann im linken Bereich dargestellt. Über die kleine „VCDS“-Schaltfläche (siehe Pfeil in Pink) kann man die getroffene Auswahl an Messwerten abspeichern und ebenfalls über diese Schaltfläche bereits gespeicherte Schemen wieder laden. Das spart Zeit. Zusätzlich steht einem mit VCDS die Option zur Aufzeichnung der Werte zur Verfügung (blauer Pfeil). So hat man nicht nur eine Momentaufnahme, sondern kann das Verhalten während einer Probefahrt überprüfen. Die Log-Dateien werden im CSV Format abgespeichert und können prima in Excel importiert und ausgewertet werden.

Ebenfalls per VCDS kann man im STG 61 die „Erweiterten Messwerte“ ansehen, um weitere Details über die Batterie zu erfahren.
