Caddy 3 (2K): Einbau eines „Racegitters“ als Steinschlagschutz

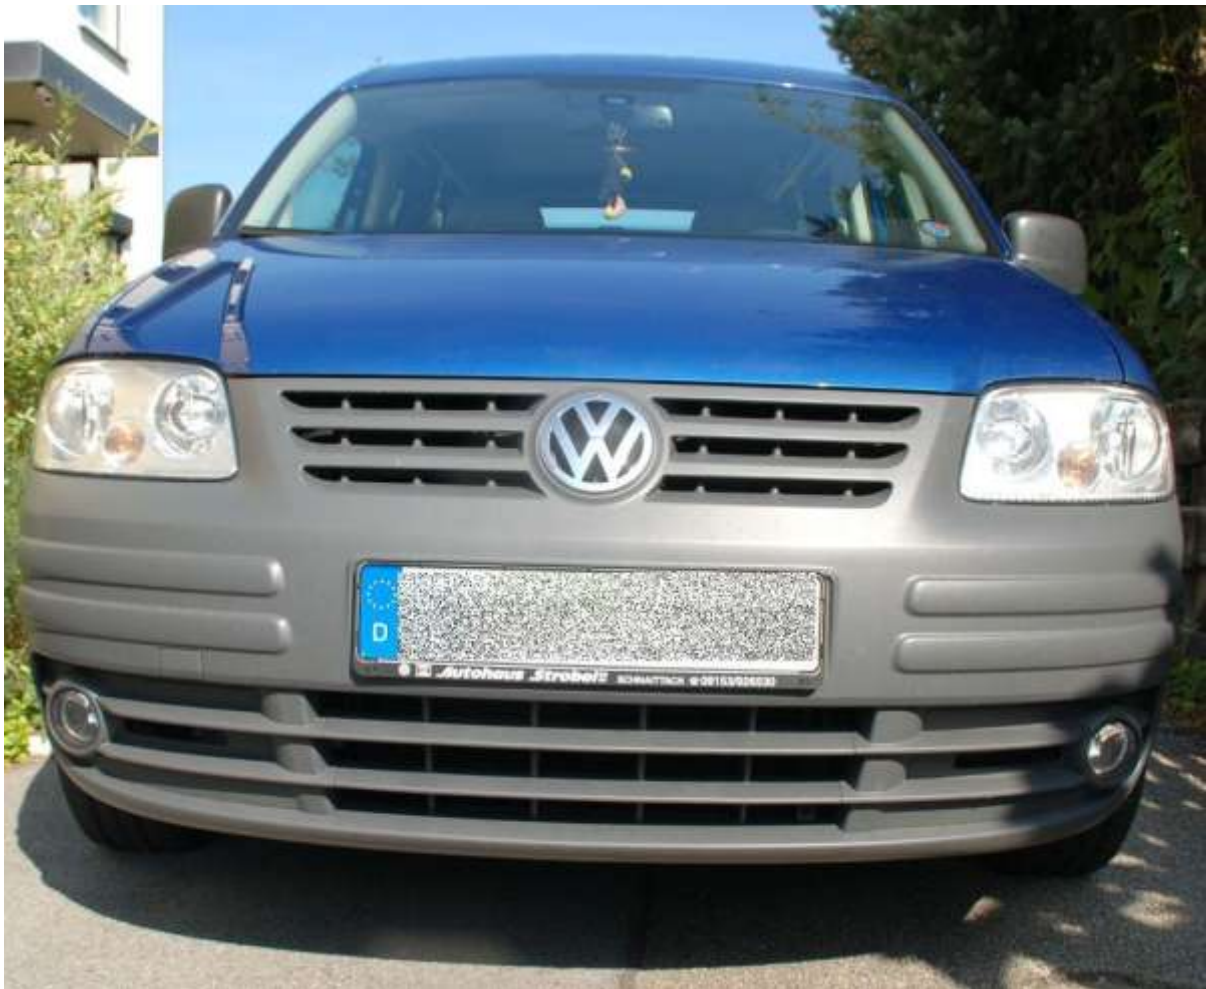
vorher sah mein Caddy so aus:

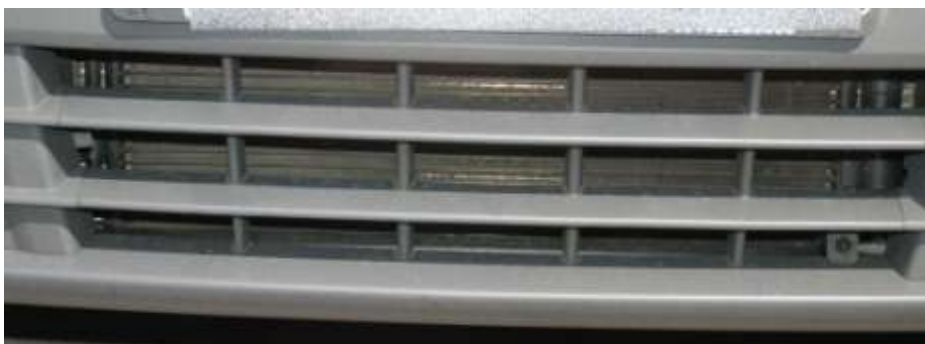
Besonders die unteren „Schlitze“ sind sehr groß und lassen auch große Steine durch, die den Klimakondensator beschädigen können:

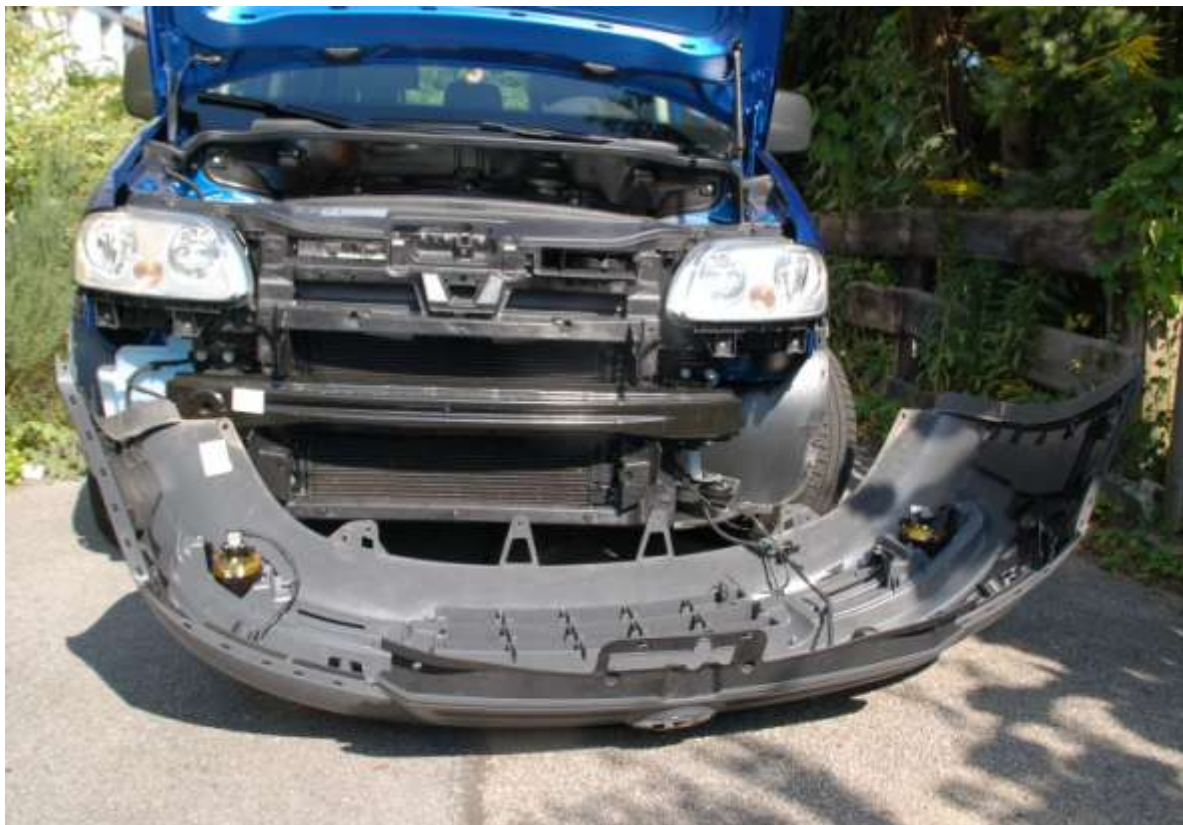
So sieht die Front also komplett demontiert aus (mein armer Caddy...):

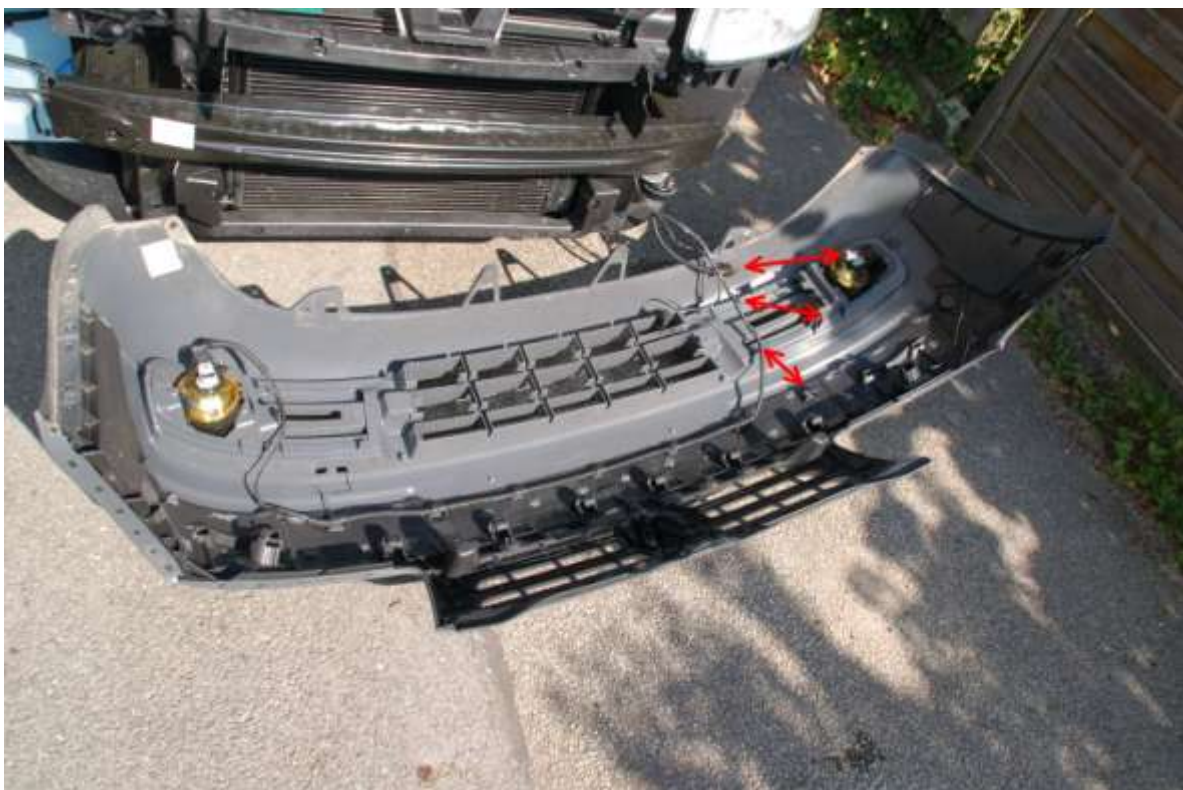
Und hier in der Übersicht noch einmal die zu lösenden Verbindungen:

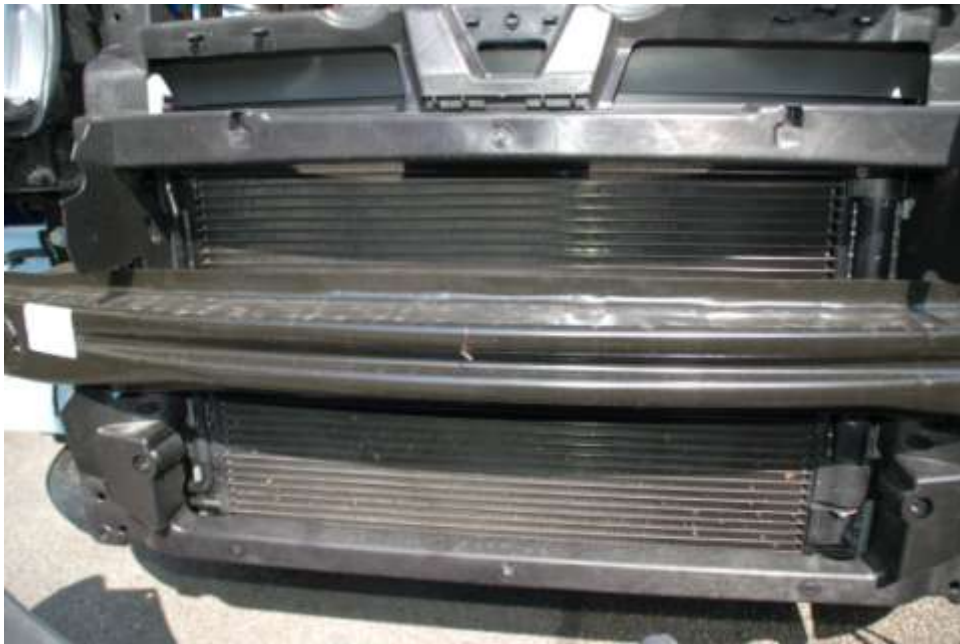
Nach nicht einmal 3000 km sieht unser Klimakondensator ja noch ganz gut aus – abgesehen von den Mückenleichen:

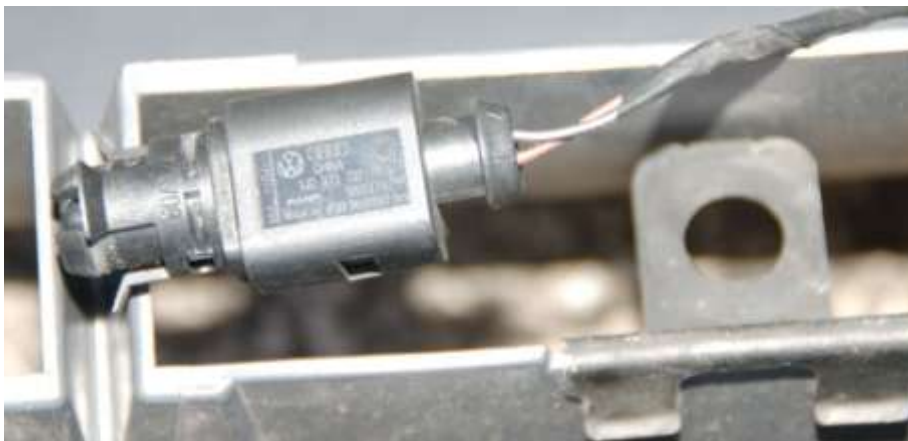
Im unteren Bereich der Stoßstange ist noch ein Sensor verbaut (Temperatur?):

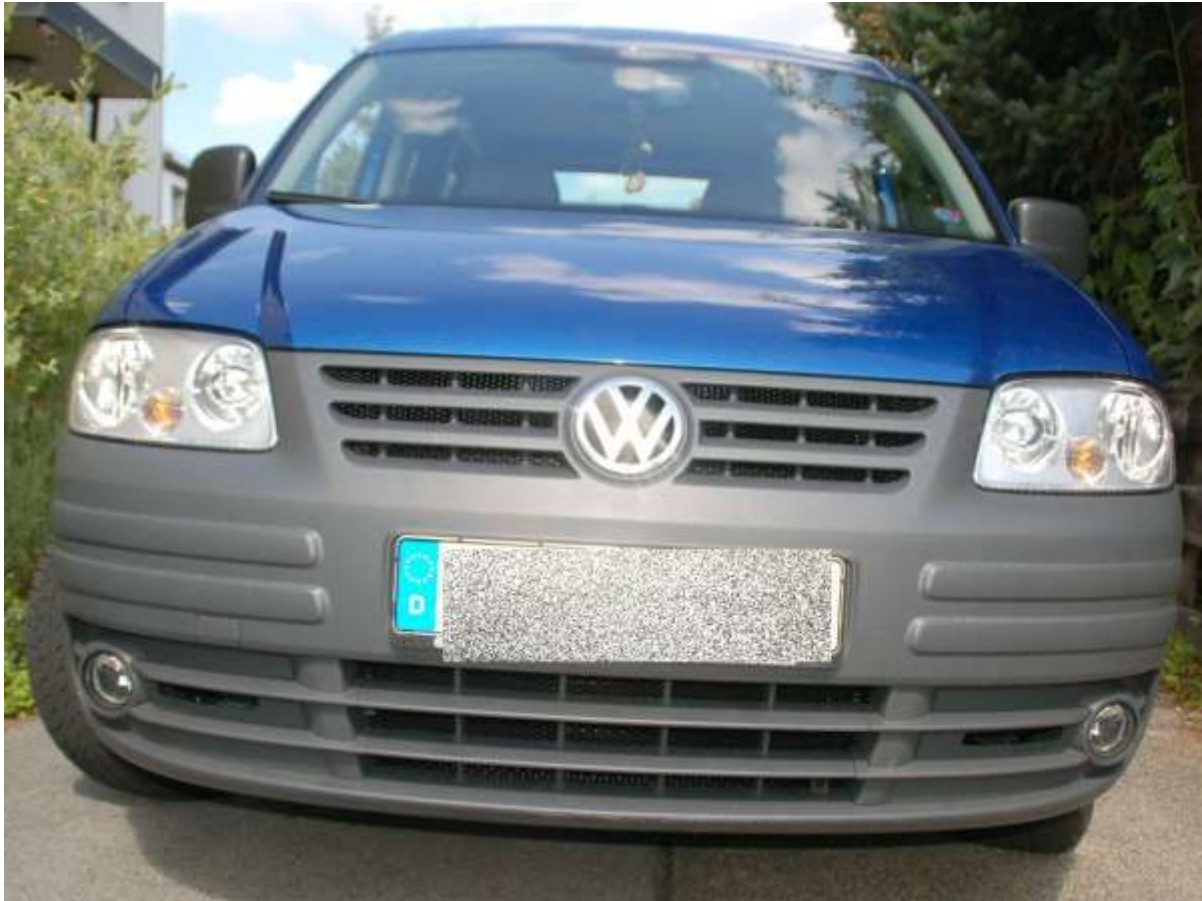
So sieht es fertig aus:

Danach steht natürlich wieder die Montage an, also von oben einhängen und alle Schrauben, Clips und Klammern wieder montieren. Für die Spreizklammern empfehle ich, diese zuerst durch die Stoßstange zu führen und dann durch den Kotflügel zu drücken, danach den Spreizstift durchzupressen.

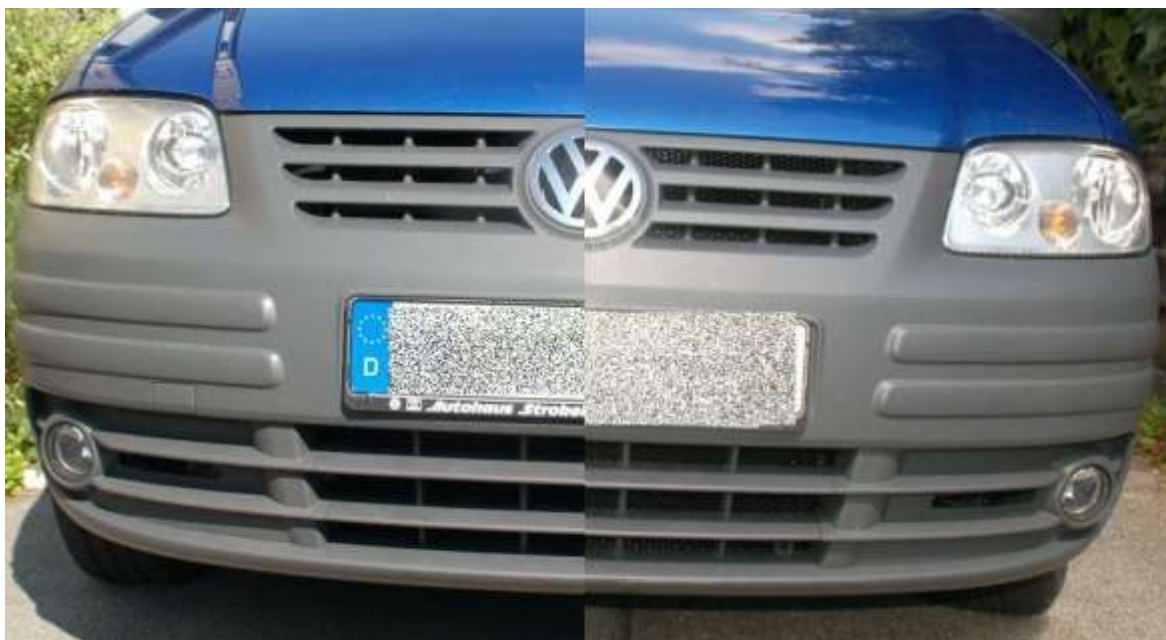
Kleiner Vergleich vorher – nachher:
