TYP 164

ohne Schmutzfänger (Zubehör),
ohne Flankenschutz mit Trittfläche

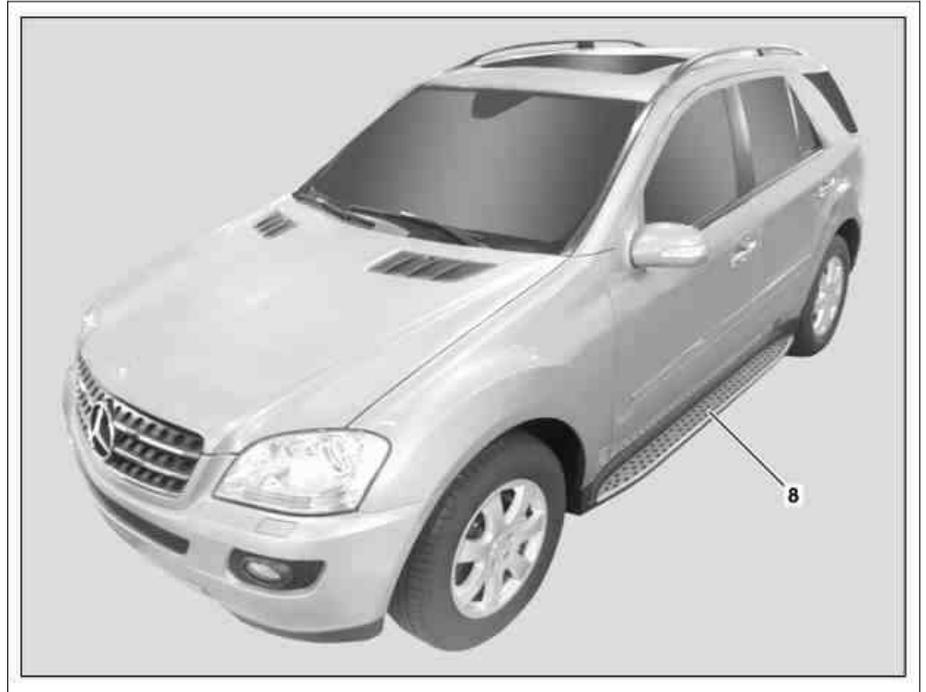
P88.30-2380-06

8 Trittbrettabdeckung

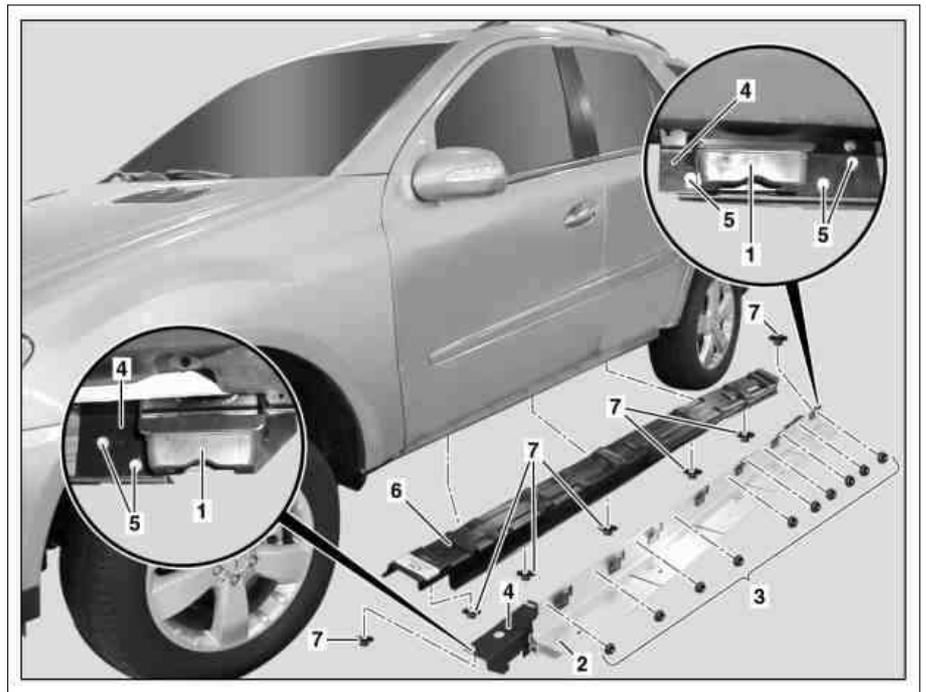
P88.30-2381-06

- 1 Wagenheberaufnahmen
- 2 Trittbrett
- 3 Muttern
- 4 Halter
- 5 Schrauben
- 6 Abdeckung
- 7 Muttern

☒	Ausbauen		
1	Fahrzeug auf eine Auffahrbühne fahren		
2	Längsträgerverkleidung ausbauen	i Längsträgerverkleidung und Halteschienen entsorgen.	AR88.80-P-6000GZ
3	Wagenheberaufnahmen (1) von der Karosserie abbauen	i Nahtabdichtung in den Aufnahmen für die Wagenheberaufnahmen (1) entfernen.	
☒	Einbauen		
4	Verschlussstopfen in Karosserie einbauen	i Anstatt der Wagenheberaufnahmen (1).	
5	Trittbrett (2) in korrekter Einbaulage mit Muttern (3) einbauen	i Wenn nötig, Halter (4) am Ende des Trittbrettes (2) einstellen.	
6	Halter (4) mit Schrauben (5) festschrauben		
7	Abdeckung (6) an der Unterseite des Längsträgers mit Muttern (7) einbauen	i Zwei Muttern (7) am Ende des Halters (4) festschrauben.	
8	Wagenheberaufnahmen (1) an den Halter (4) anbauen		
9	Trittbrettabdeckung (8) an Trittbrett (2) einklipsen		
10	Spreizklipps (9) einbauen		
11	Schraubeinsätze (10) mit Schrauben (11) einbauen		
12	STAR DIAGNOSIS anschließen		AD00.00-P-2000-04A

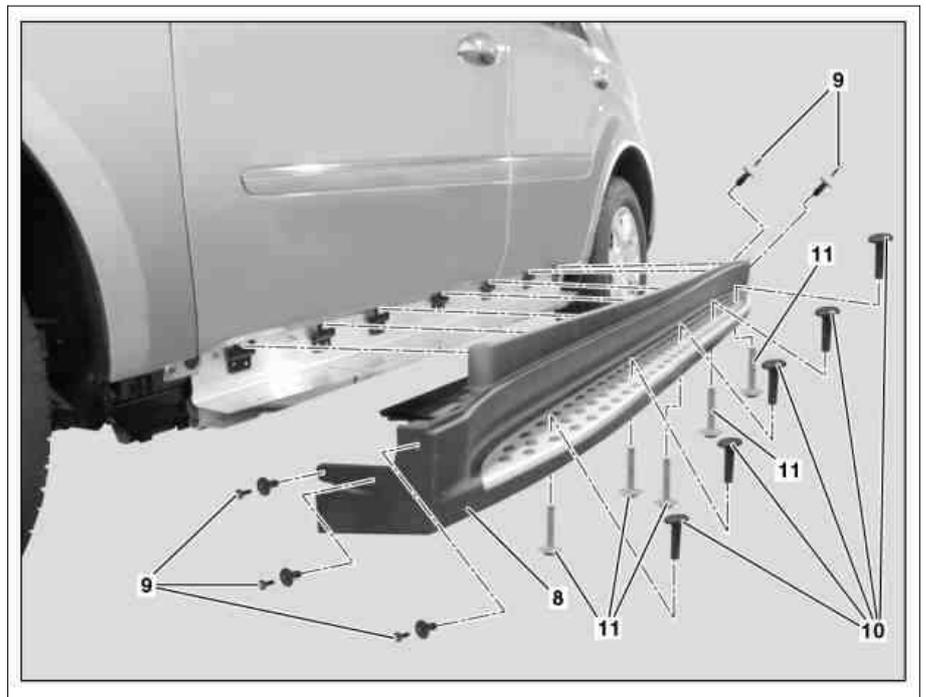
P88.30-2382-06

- 8 Trittbrettabdeckung
- 9 Spreizklipps
- 10 Schraubeinsätze
- 11 Schrauben
