## Wechseln des Plastikgriffs beim MAL – Deckel im Audi A3 8P

Stand: 22.04.2016

Ausgangssituation: Audi A3 Sportback Baujahr 2009, 1.6 Benziner

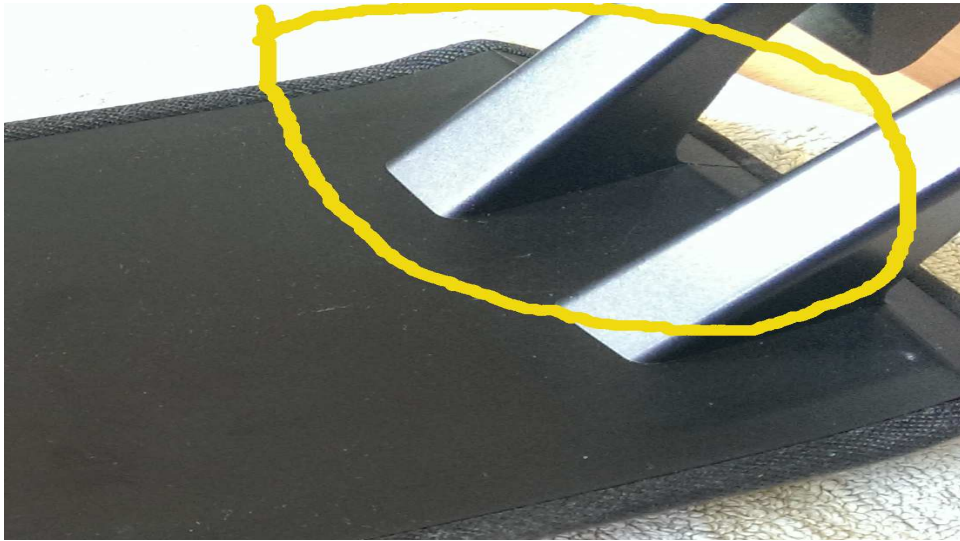
Bild 1 –  
Deckel  
ausbauen

Ihr müsst den MAL-Deckel aufklappen und an den Halterungen zusammendrücken. Dadurch könnt Ihr dann den Deckel recht einfach von der MAL lösen.

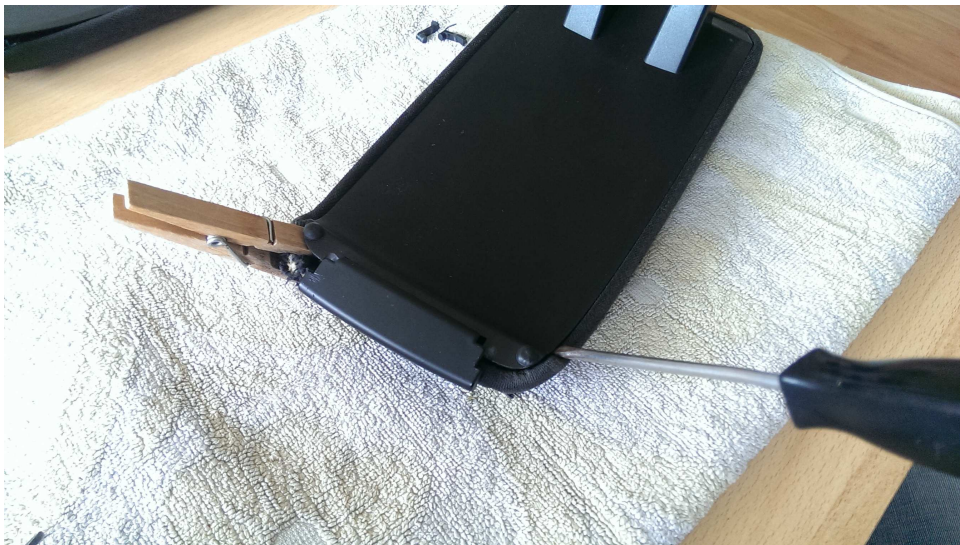
Bild 2 –  
Verbindu  
ng  
trennen

Als  
nächste  
nehmt ihr  
euch  
einen  
Schlitzsc  
hraubend  
reher und  
hebelt  
am

vorderen Teil (etwas Seitlich) zwischen Plastik und Stoff herum. Achtet bitte auf den Schraubendreher, nicht das er euch abrutscht. Es Hilft auch, ein Handtuch auf euren Arbeitsbereich zu legen und Handschuhe anzuziehen.

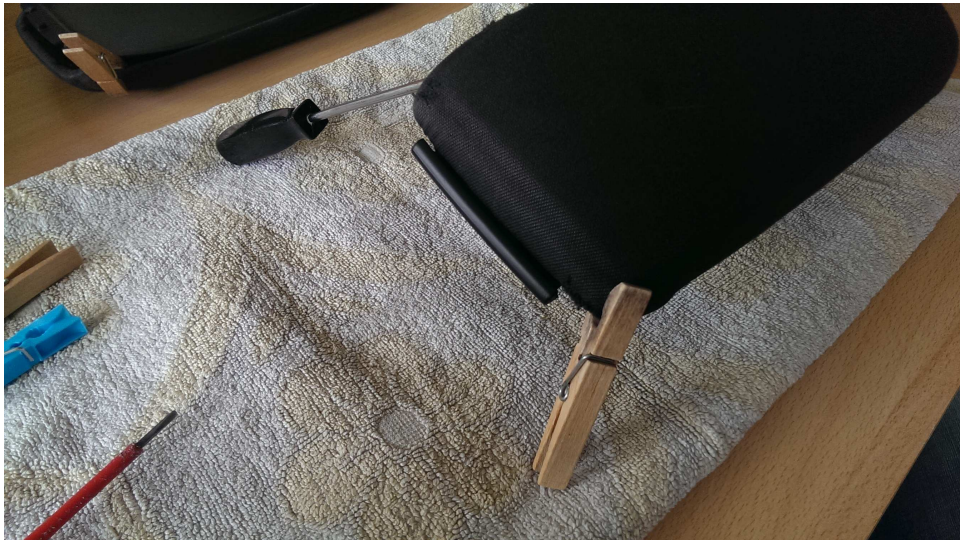
*Bild 3 – Verbindung trennen*

Das  
Hebeln  
macht Ihr  
bitte auf  
beiden  
Seiten.  
Sobald  
sich ein  
gewisser  
Abstand

(meist knackt es kurz) gebildet hat schiebt Ihr die Wäscheklammer zwischen Stoff und Plastik.

Es muss ein **1 cm** großer Abstand entstehen.

Das Knacken ist ein gutes Zeichen. Dadurch werden die verschweißten Plastikzapfen am vorderen Teil des Deckels gelöst.

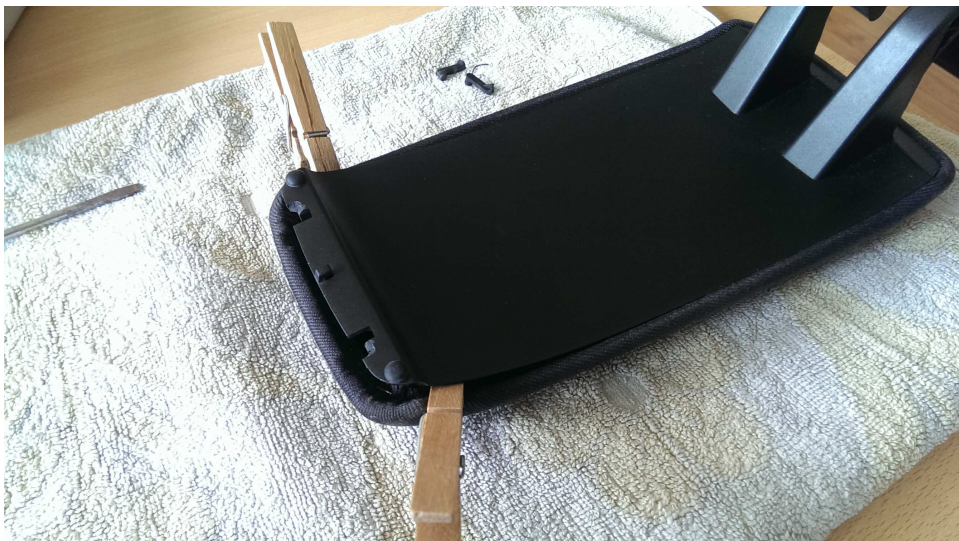
*Bild 4 – Öffnung mit Wäscheklammern offen halten*

Wenn Ihr fertig seid, sollte es so wie in Bild 4 aussehen.

**Achtung!!! Passt bitte auf, dass Ihr euch nicht die Finger einklemmt. Das Plastik ist sehr starr und lässt sich nicht mit den Fingern wegdrücken**

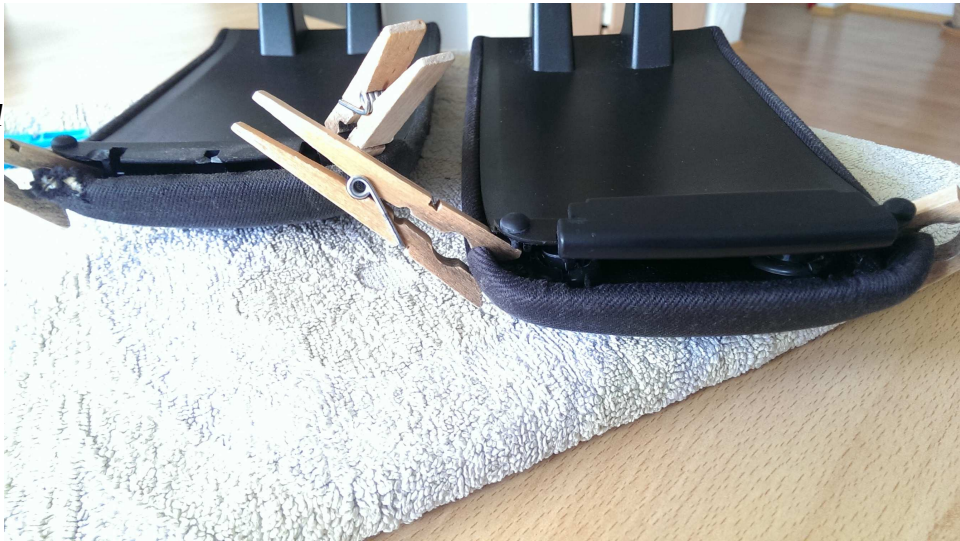
Bild 5 –  
Öffnung  
mit  
Wäscheklammern  
offen  
halten

Jetzt  
könnt Ihr  
den  
defekten  
Griff  
herausnehmen  
bzw. er fällt schon von alleine heraus.

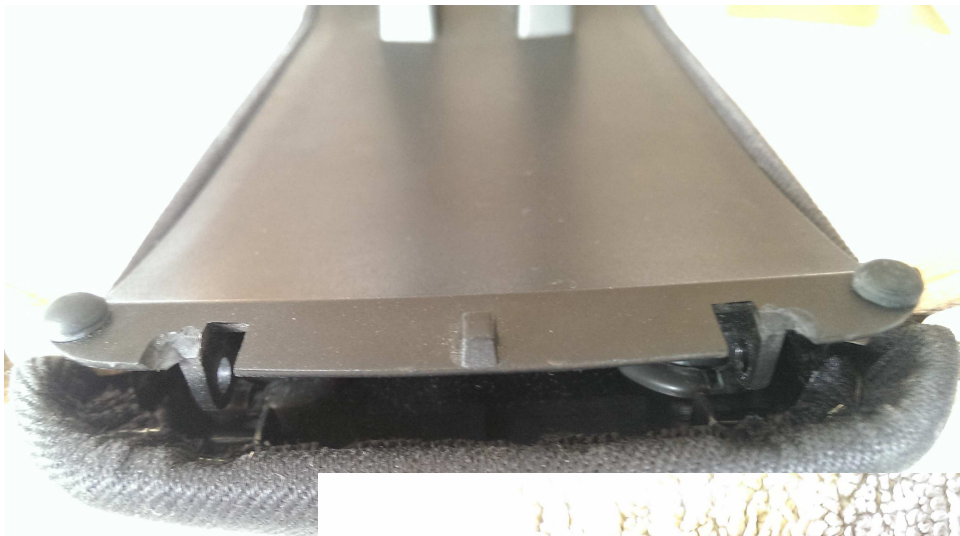
Bild 6 –  
Deckel  
ohne  
Griff

Den neuen Griff jetzt an den Seiten etwas zusammendrücken damit der Links und Rechts mit seinen Böppelchen in die Runden Öffnungen reingeht.

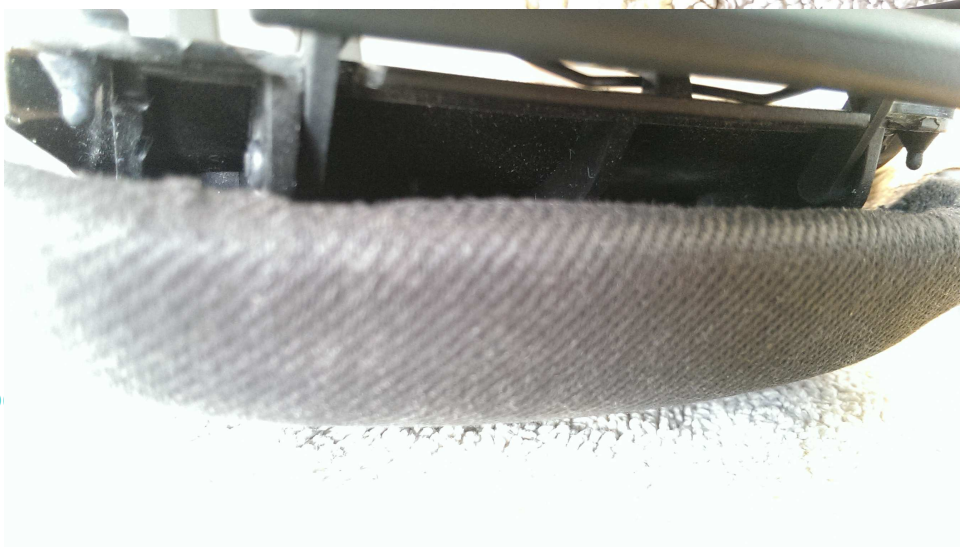
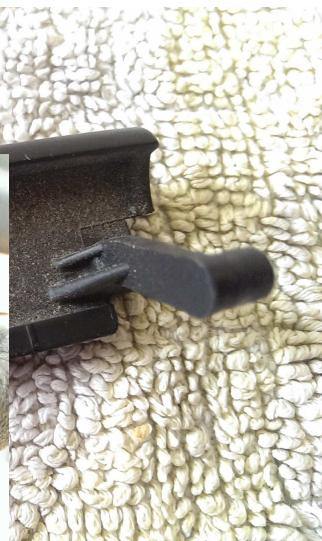
Bild 8 –  
Neuer  
Griff

Bild 7 – Neuer Griff

eingebaut

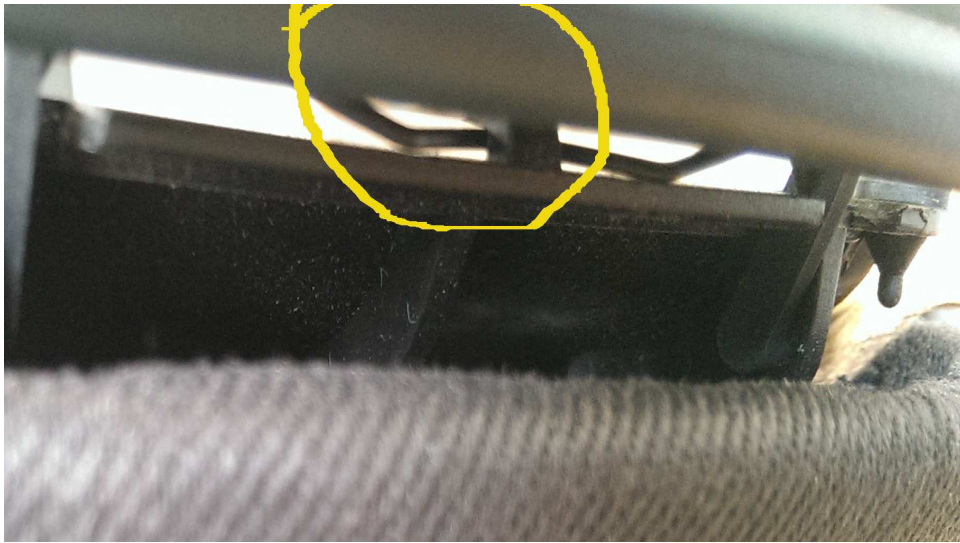
Bild 9 –  
Feder  
und  
Halterun  
g

Achtet  
bitte  
darauf,  
dass nach  
dem  
Einbau  
des  
neuen  
Griffs die

Feder über den Halter am MAL-Deckel gelegt wird. Nur dann habt Ihr auch den Widerstand der den Deckel fest auf der MAL hält.

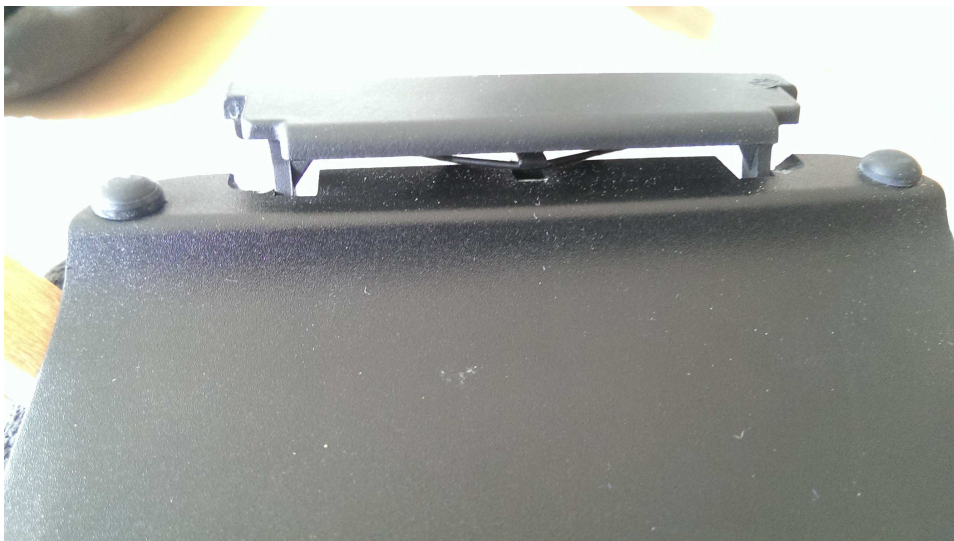
Bild 9 –  
Griff  
eingebau  
t

Im eingebauten Zustand sieht es dann so aus:

Sollte bei  
euch der  
kleine  
Plastikha  
lter  
abgebroc  
hen sein,  
hilft  
leider

auch kein neuer Griff mehr. Der Deckel hält dann zwar auch noch etwas fest – löst sich beim Umklappen der MAL aber trotzdem.

Zum Schluss die Wäschklammern mit etwas Kraft rausziehen. Eventuell helft Ihr euch noch einmal mit dem Schraubendreher aus.

Danach den Deckel im vorderen Bereich wieder zusammendrücken.

Bei mir hat es gereicht, so dass der Deckel wieder fest zusammen ist. Falls Ihr etwas zu weit aufgetrennt habt könnt Ihr den Deckel auch wieder etwas verkleben.
