## Fehlersuche und Best-Practise an BMW-Diesel Motoren M57 & M47 (v. 3.09)

Dieses Dokument fokussiert sich auf den M57 Motor. Die Unterschiede in der Dieselsversorgung beim M47 Motor sind zu beachten. (Siehe Unterschiede des M47 Motor (2.0 Diesel)).

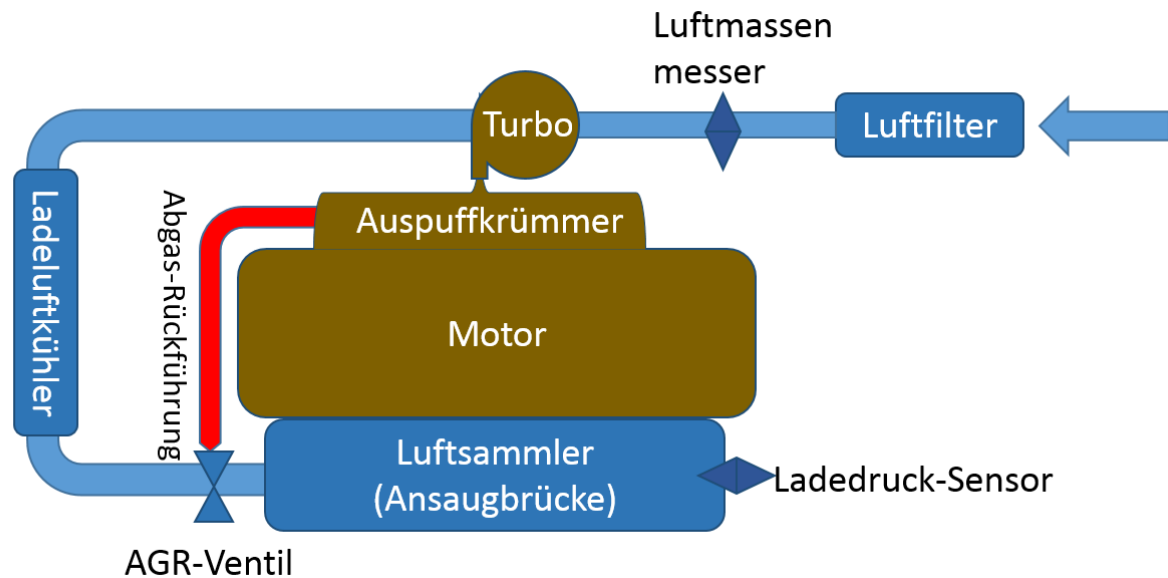
Abb. 1 Die Luftführung

Der M57 Motor ist sog. Common-Rail Motor mit elektronisch gesteuerten Einspritzdüsen/Injektoren und besitzt einen Turbolader mit einer Variablen Turbinen Geometrie (VTG-Verstellung), die das sog. „Turboloch“, also die fehlende Leistung im unteren Drehzahlband ausgleichen soll.

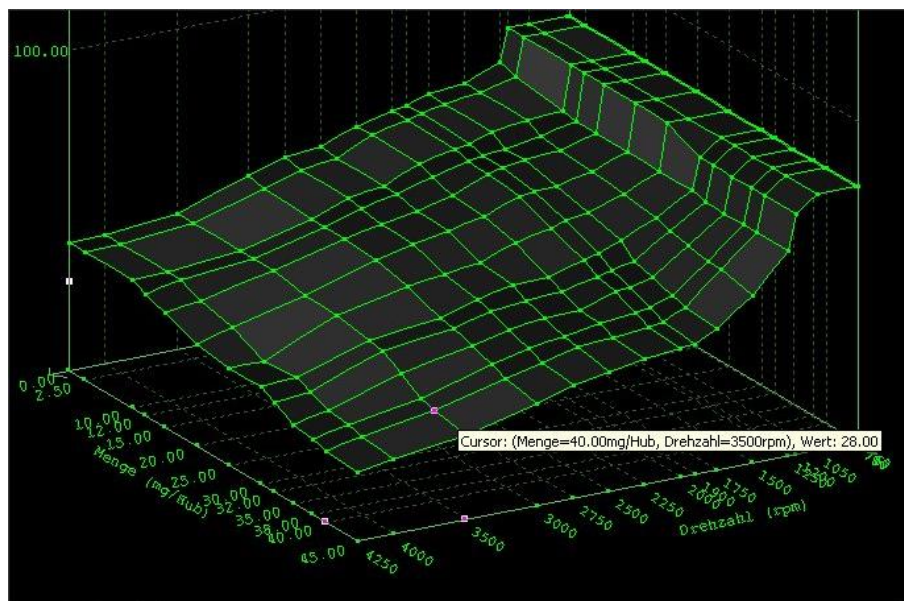
Abb. 3 Beispiel Ladedruck Kennfeld © community.dieselschrauber.de

Der Turbolader erhöht den Luftdruck im System auf bis zu 2,2 - 2,3 bar (also eine Erhöhung des rel. Luftdruckes um 1,2 – 1,3 bar). Diese Erhöhung verläuft nicht linear zur Motordrehzahl, sondern die Ladedruck-Erhöhung sollte schon bei geringen Drehzahlen (1.200) und bei hohem Wunsch-Drehmoment anliegen. Erreicht wird diese „Nichtlinearität“ durch eine Variable Turbinen Geometrie (VTG-Verstellung). Diese Verstellung wird durch das Motor-Steuergerät (DDE – Digitale Diesel Elektronik) kontrolliert und geschieht in Abhängigkeit von mehreren Parametern (ein Wichtiger ist das Fahrer-Wunschkrehmoment) und ist Kennfeld gesteuert.

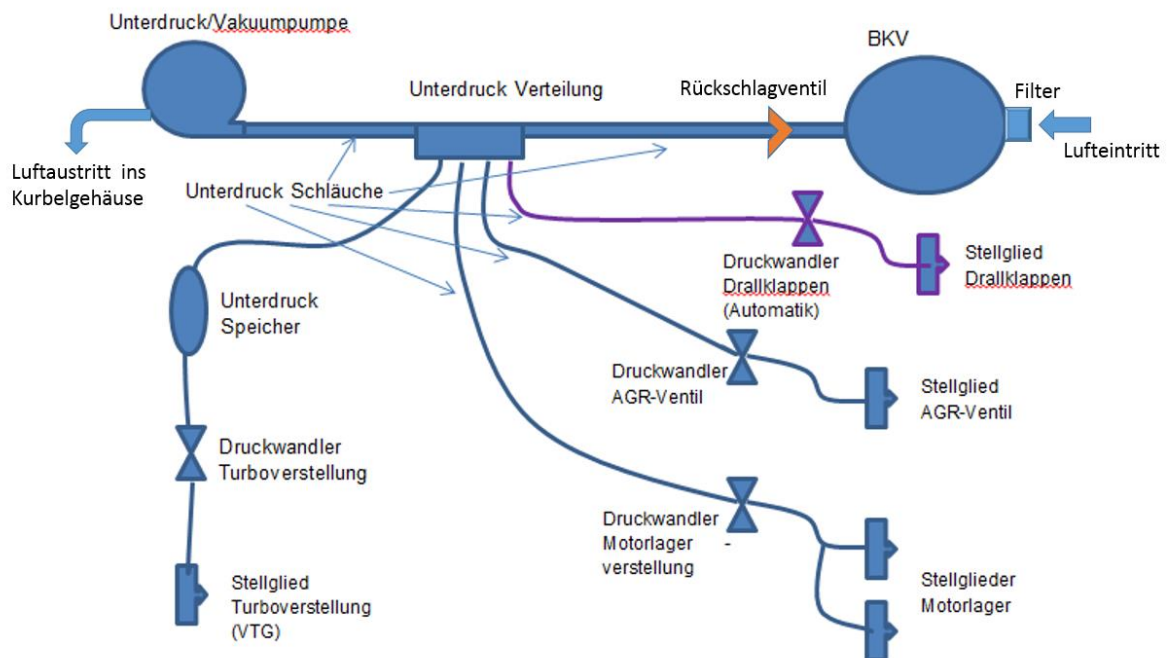
Abb. 4 Übersicht Unterdruck-System

Bremskraftverstärker  
Turbo-Verstellung (VTG)  
Drallklappen Verstellung (Automatik)

AGR-Verstellung (Abgas-Rückführung)  
Motorlager-Verstellung

**Aus diesem Schema wird ersichtlich, dass eine einzelne Undichtigkeit im System immer das ganze System beeinflusst.** Mit Ausnahme der Turbo-Verstellung (VTG) und eines Motorlagers liegen alle Teile auf der linken Motorseite unterhalb des Luftsammlers. Mehr unter **6.1 Unterdruck-System**

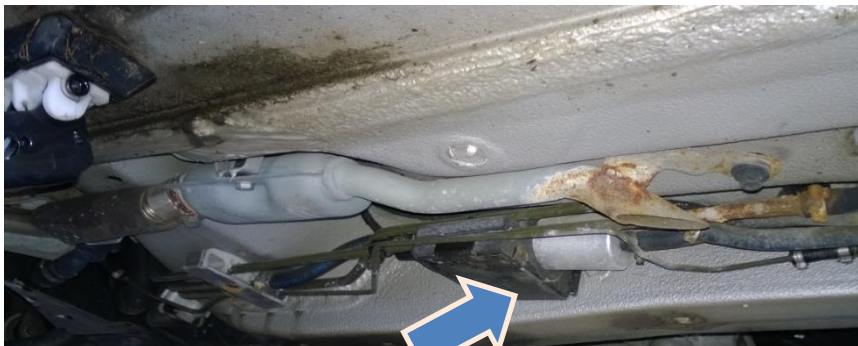
Abb. 5 Lage InLine Pumpe (unter Fahrersitz)

- Prüfen, ob die beiden Pumpen ruhig laufen, ohne verdächtige Vibrationen und Geräusche  
Falls NEIN, die Pumpen austauschen.

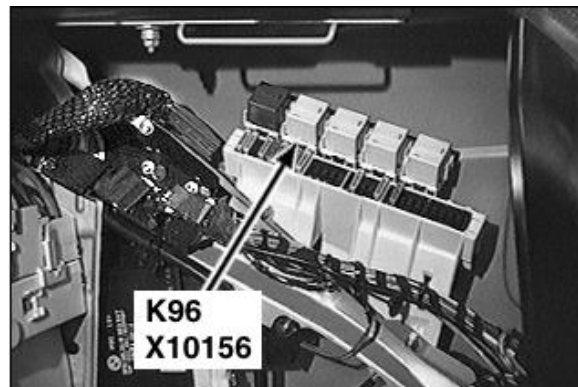
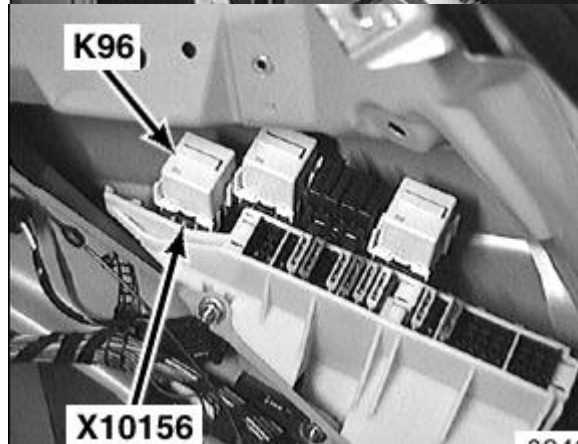
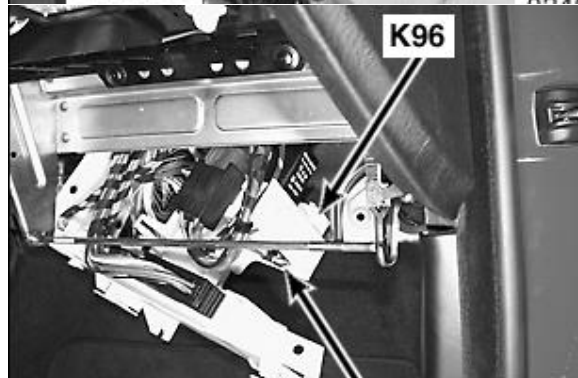
**Abb. 6 Lage Kraftstoffrelais**

Die Lage des Relais ist

Limousine 1998 – 09/2000  
(Kofferraum hi li)

Touring 1998 – 09/2000  
(Kofferraum hi li)

Ab 09/2000  
Hinter Sicherungsträger  
Handschuhfach

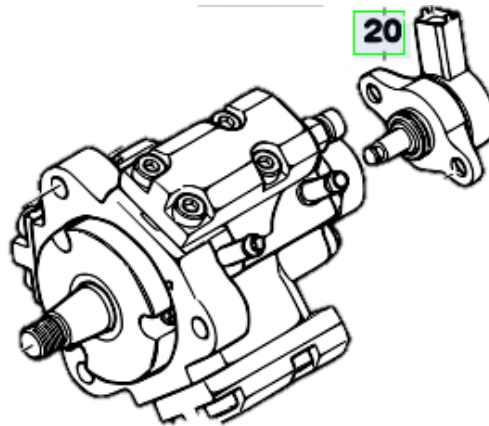
**Abb. 7 Lage Hochdruck-Regelventil**

Das Ventil sitzt an der Hochdruck-Pumpe (hier Teil 20). Dieses ist bei BMW nur als komplettes Ersatzteil für 180-190 € erhältlich.

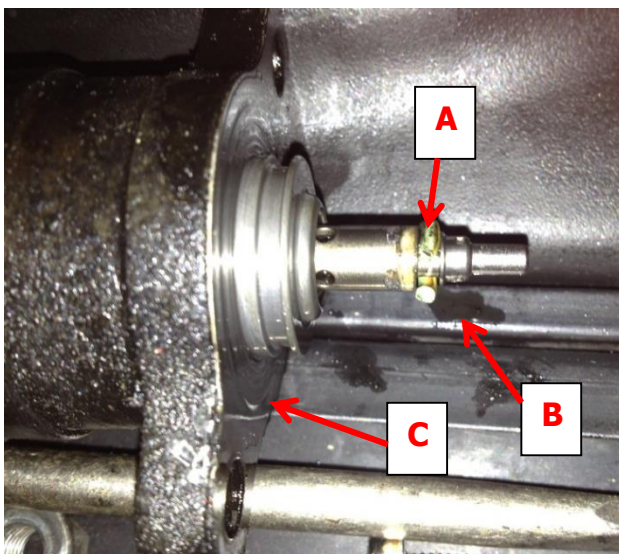
#### **Defekte Dichtungen des Hochdruck-Regelventils**

Bei Bosch-Dieseldiensten gibt es einen Dichtsatz für 6-7 € bestehend aus

- Stützring: F00N000066
- Flanschdichtung: F00R0P1466
- O-Ring: F00VD38011

A = Mürber Stützring

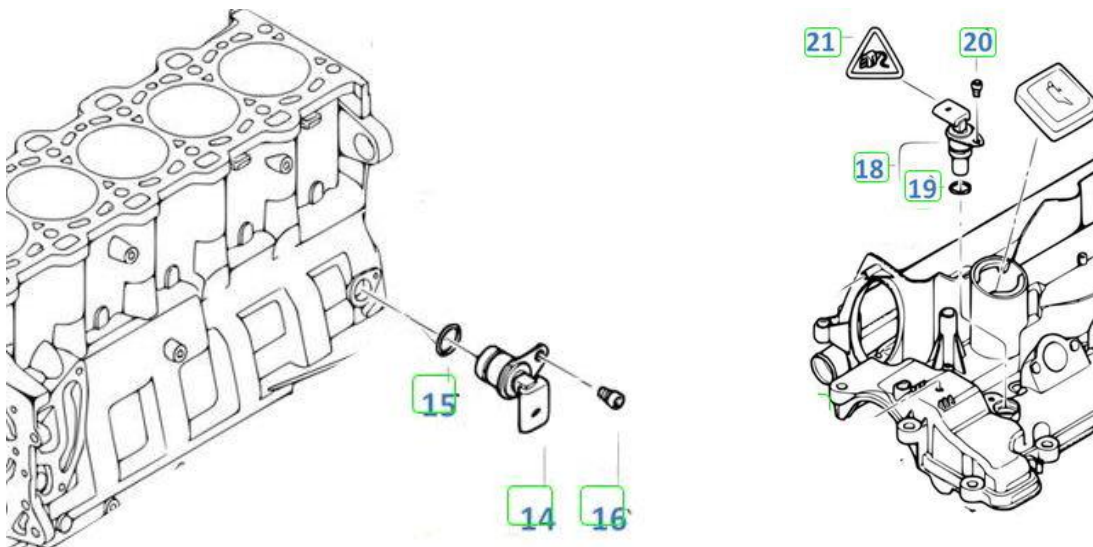
**Abb. 9 Lage Kurbelwellensensor**

Der M57 Motor hat einen Nockenwellen-Sensor (NWS) und einen Kurbelwellen-Sensor (KWS). Beide können schleichende Defekte oder einen einem Totalausfall unterliegen.

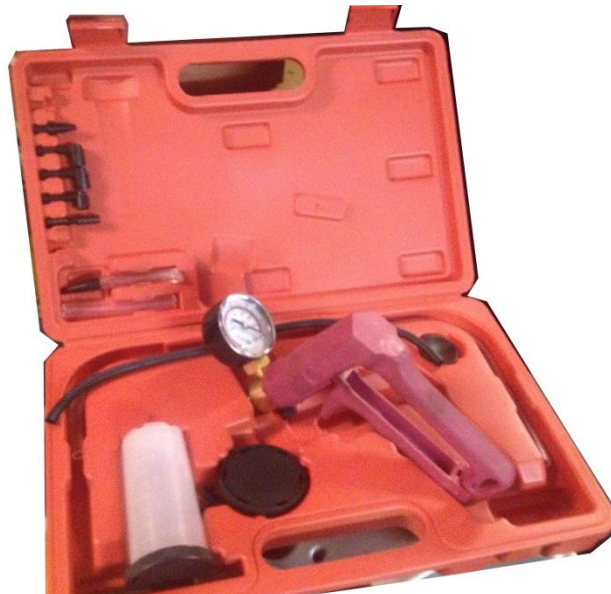
**Abb. 10 Unterdruck-Testgerät**

Man kann solche Defekte mittels Vakuumprüfer herausfinden.

Eine erste Prüfung kann man mittels dieser Unterdruck-Pistole durchführen. Dabei verlängert man den Schlauch zwischen Vakuumprüfer und T-Stück, legt den Prüfer ins Fahrzeuginnere (dabei auf eine möglichst kurze Schlauchlänge achten!) und fährt los. Während der Fahrt kann man die Leistung des Systems unter voller Last prüfen. Dann werden nämlich alle Druckregelventile angesteuert und diese müssen natürlich mit

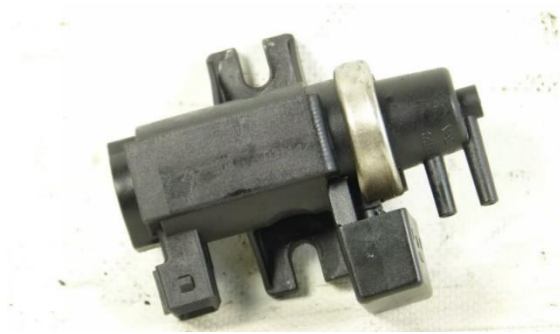
Falls Unterdruck-Schläuche schon einmal getauscht wurden, sind Fälle bekannt, in denen die Schläuche falsch am Druckwandler/ U-Druckventil angeschlossen wurden.

Der rechte Anschluß geht in Richtung Vakuumpumpe/U-Druckspeicher und ist mit **vac** bezeichnet.

Der linke Anschluß geht in Richtung U-Druckdose/Stellglied und ist mit **out** gekennzeichnet.

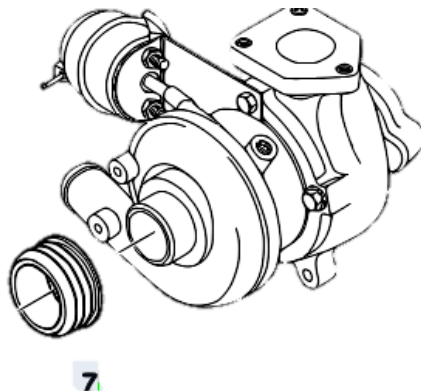
Abb. 12 Lage Turbodichtung

Die Dichtung am Eingang zum Turbolader ist geändert worden und sollte überprüft und ggfs. erneuert werden. Außerdem sollte diese Dichtung mit einer Schelle versehen werden. Das ist das Teil Nr. 7 (BMW Teile Nummer 13 71 7792090)

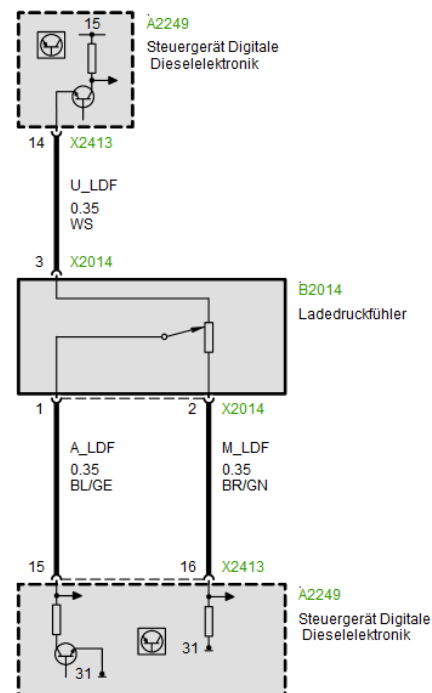
Abb. 13 El. Anschluss Ladedrucksensor

- 1) Messen, ob bei Zündung AN keine 12V an den Kabeln anliegen (*Spannungsmessung: Minus-Messleitung an Masse, Plus-Messleitung an alle 3 Pins vom Sensorstecker. Sind auf einer Leitung > 10 Volt, dann ist da ein Fehler*)

2) Messen, ob bei Zündung AN plausible Spannungen anliegen:

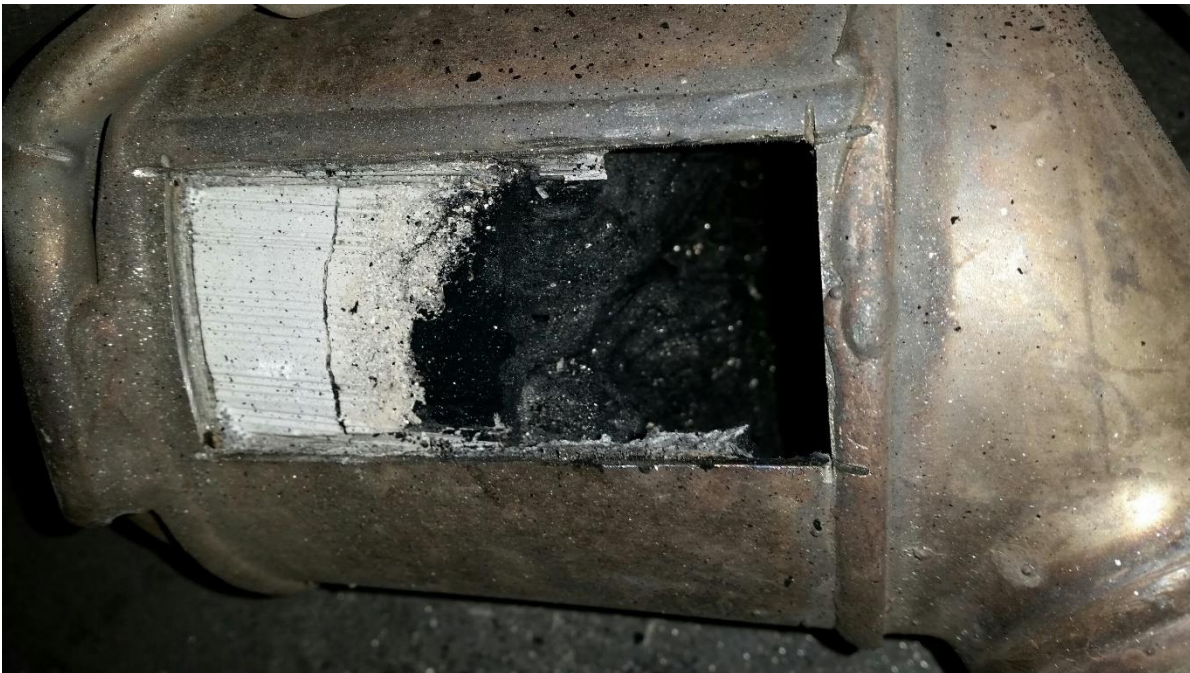
**Abb. 14 Zerfallener Vorkat**

Der Ist-Ladedruck sollte vom Soll-Ladedruck nur max 100 mbar abweichen bzw. geringer sein. Nach einer Laufleistung von mehr als 250tkm können – insbesondere bei erhöhten Kurzstreckenverhalten oder langfristig einer sehr zurückhaltenden Fahrweise – Verkokungen im Kat und/oder DPF auftreten und den Durchlass erheblich verringern.

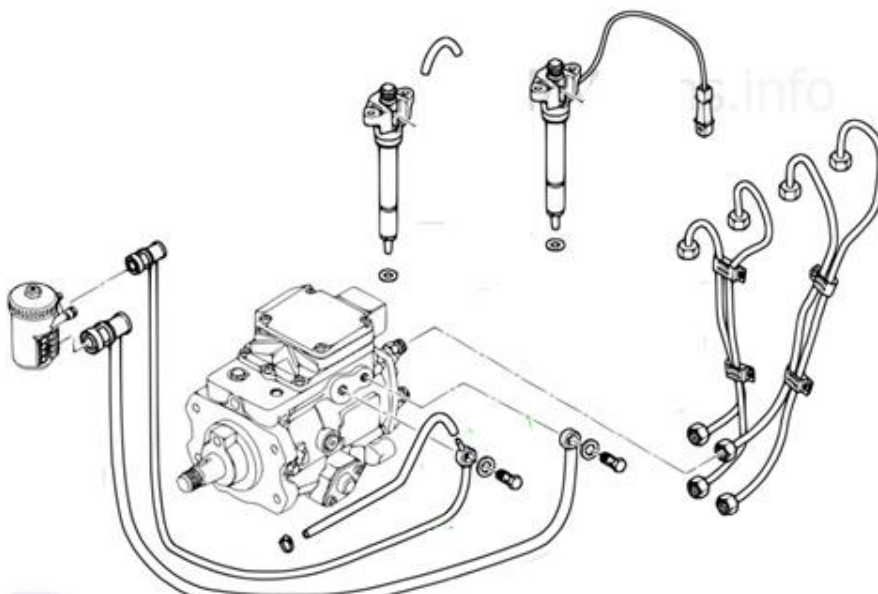
Abb. 15 M47- Einspritzanlage

Der M47 verfügt über eine Direkt-Einspritzpumpe. Die 4 Injektoren werden nicht elektrisch gesteuert; sie werden direkt von der Hochdruckpumpe einzeln angesteuert und versorgt. Der vorhandene elektrische Anschluss (die SD-Düse) gibt damit die Information des Nagelhubgebers an die DDE 3.0 weiter.

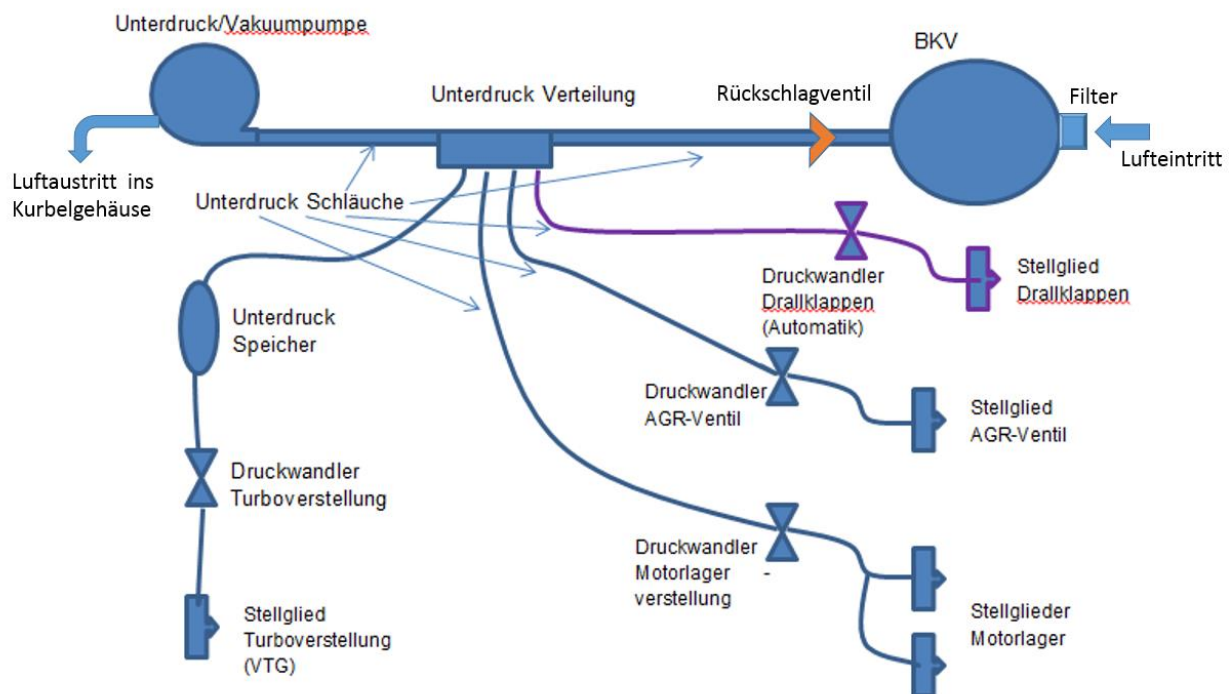
Abb. 16 Schema Unterdrucksystem

AGR-Verstellung (Abgas-Rückführung)  
Motorlager-Verstellung

**Aus diesem Schema wird ersichtlich, dass eine einzelne Undichtigkeit im System immer das ganze System beeinflusst.** Mit Ausnahme der Turbo-Verstellung (VTG) und eines Motorlagers liegen alle Teile auf der linken Motorseite unterhalb des Luftsammlers.

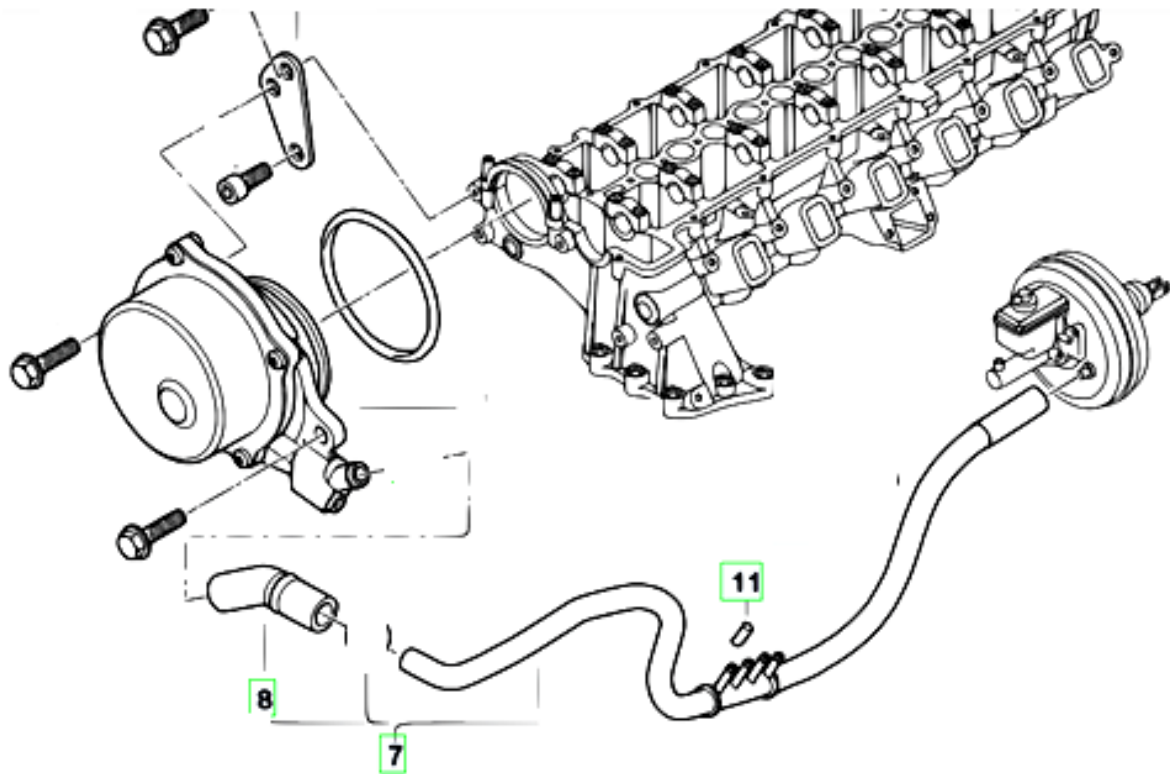
**Abb. 17 Unterdruck-Erzeugung**

1. Unterdruckpumpe
7. Unterdruck-Rohr mit Verteilung
8. Unterdruck-Schlauch (12 x 19)
11. Verschluss-Stopfen für Schaltgetriebe

Schlauch 8 ist thermisch hoch belastet und kann die Ursache von Undichtigkeiten sein.  
Die Leitung 7 sollte gesäubert werden. Partikel können die Leitungen des Rail-Verteilers verstopfen.

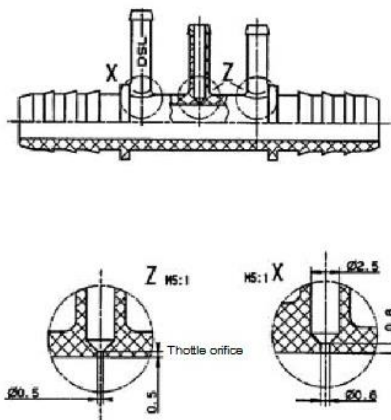
Frühere Baujahre ohne Automatik verfügen über eine Verteilung mit nur 3 Anschlüssen:

Hierbei fällt auf, dass der linke Anschluss länger ist, als die anderen beiden.

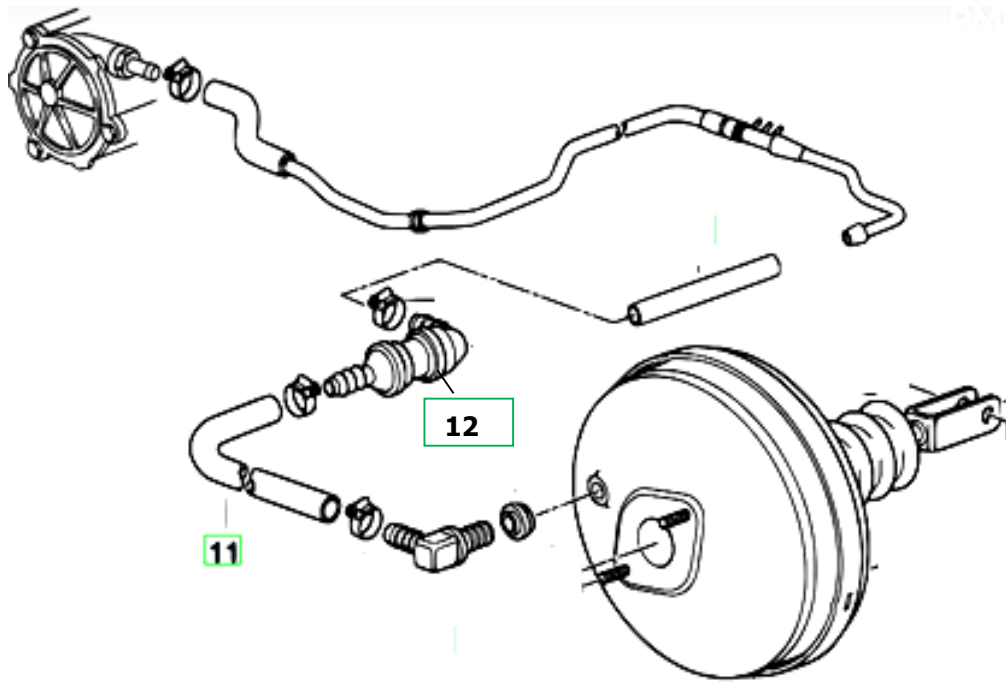
**Abb. 18 Leitung Bremskraftverstärker**

11. Schlauch 12 x 19

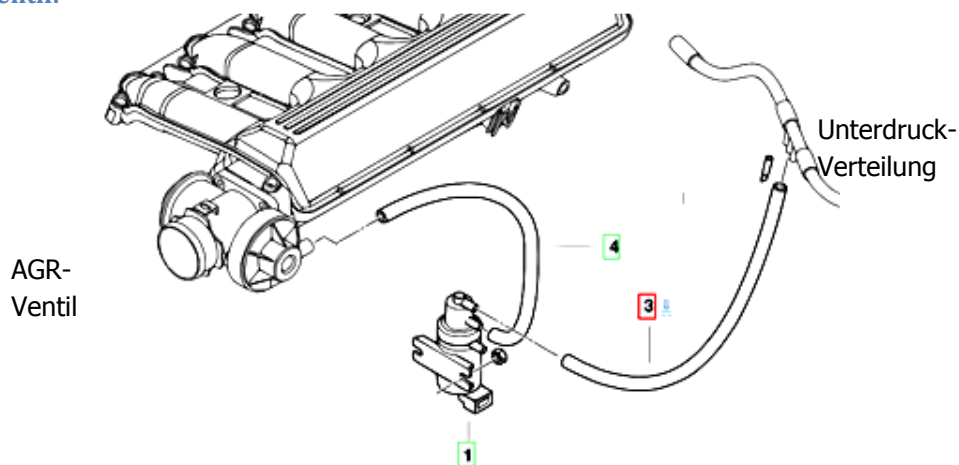
**Abb. 19 Lage AGR-Verstellung**

1. Druckwandler (Druckregelventil) AGR Ventil

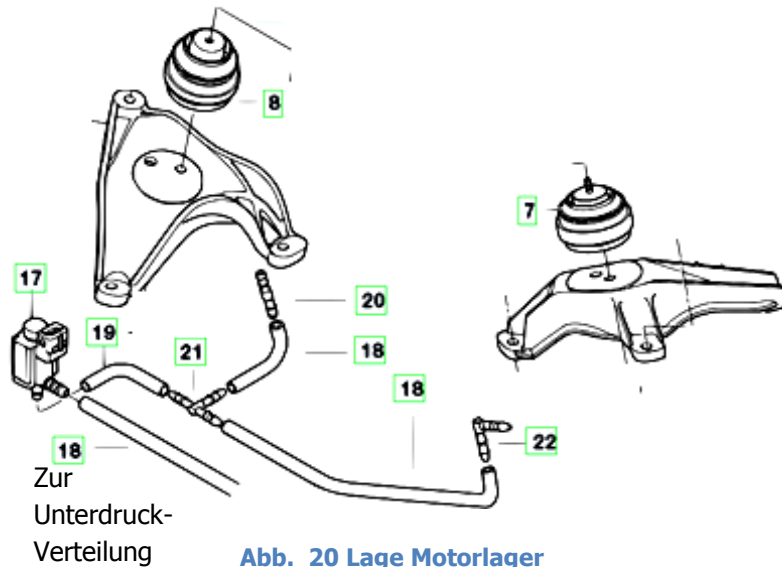
**Abb. 20 Lage Motorlager**

7. u. 8. Motorlager

Diese Lager unterliegen einem Verschleiß und können – neben dem Schlauchsystem – selbst undicht werden (siehe 3.1.4)

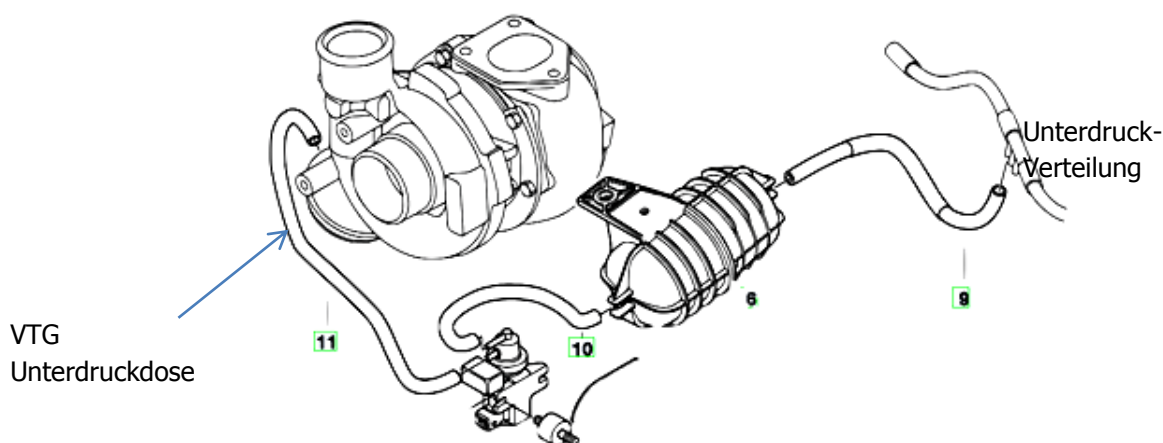
**Abb. 21 Turbolader-Verstellung**

1. Druckwandler Turbo-Verstellung (VTG)

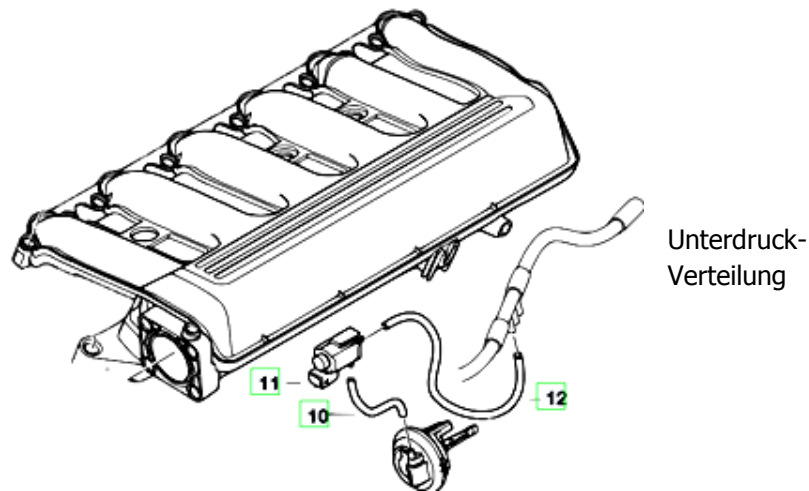
**Abb. 22 Lage Drallklappen-Verstellung**

**Diese Drall-Klappen sind Ursache vieler Motorschäden.** Nach einer Laufzeit von ca. 100-150 tkm haben sich eine Reihe von diesen Klappen gelockert und den Weg zum Ventil , in den Zylinder ja manchmal bis zur Abgasseite des Turboladers gefunden.

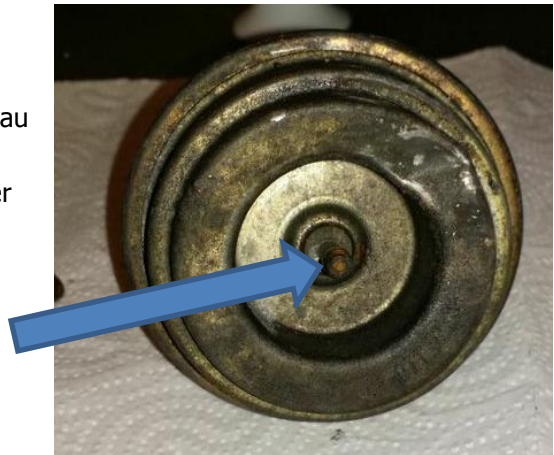
Abb. 23 Verstopfte Unterdruckdose

Trotzdem bewegte sich die Regelstange bei Motorstart nicht. Die Ursache war eine Verstopfung im Schlauch-Stutzen der Unterdruckdose.

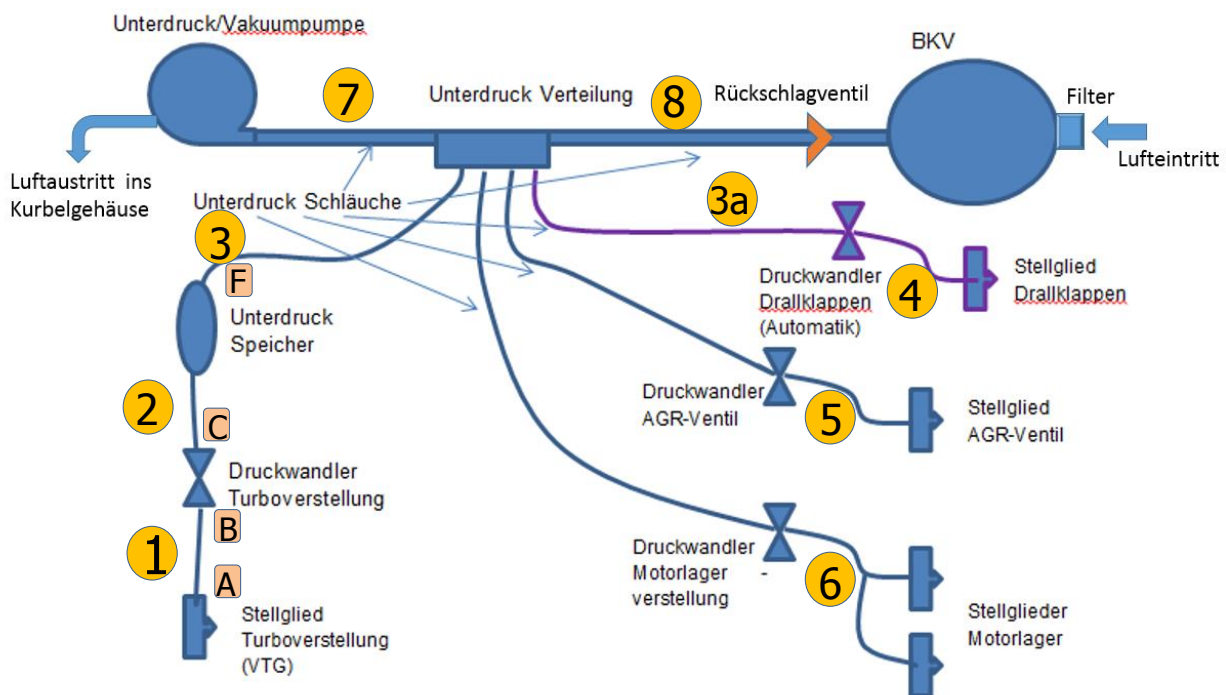
Abb. 24 U-Druck System - Fehlersuche

Die Zahlen geben Messungen mittels eines T-Stückes für die Unterdruck-Pistole oder Sichtprüfungen an, die Buchstaben bezeichnen Meßpunkte, an denen die Unterdruckpistole direkt angeschlossen wird. Also die ursprüngliche Leitung abstecken und den Meßschlauch direkt aufstecken. Auf der folgenden Seite ist die Vorgehensweise detailliert beschrieben.

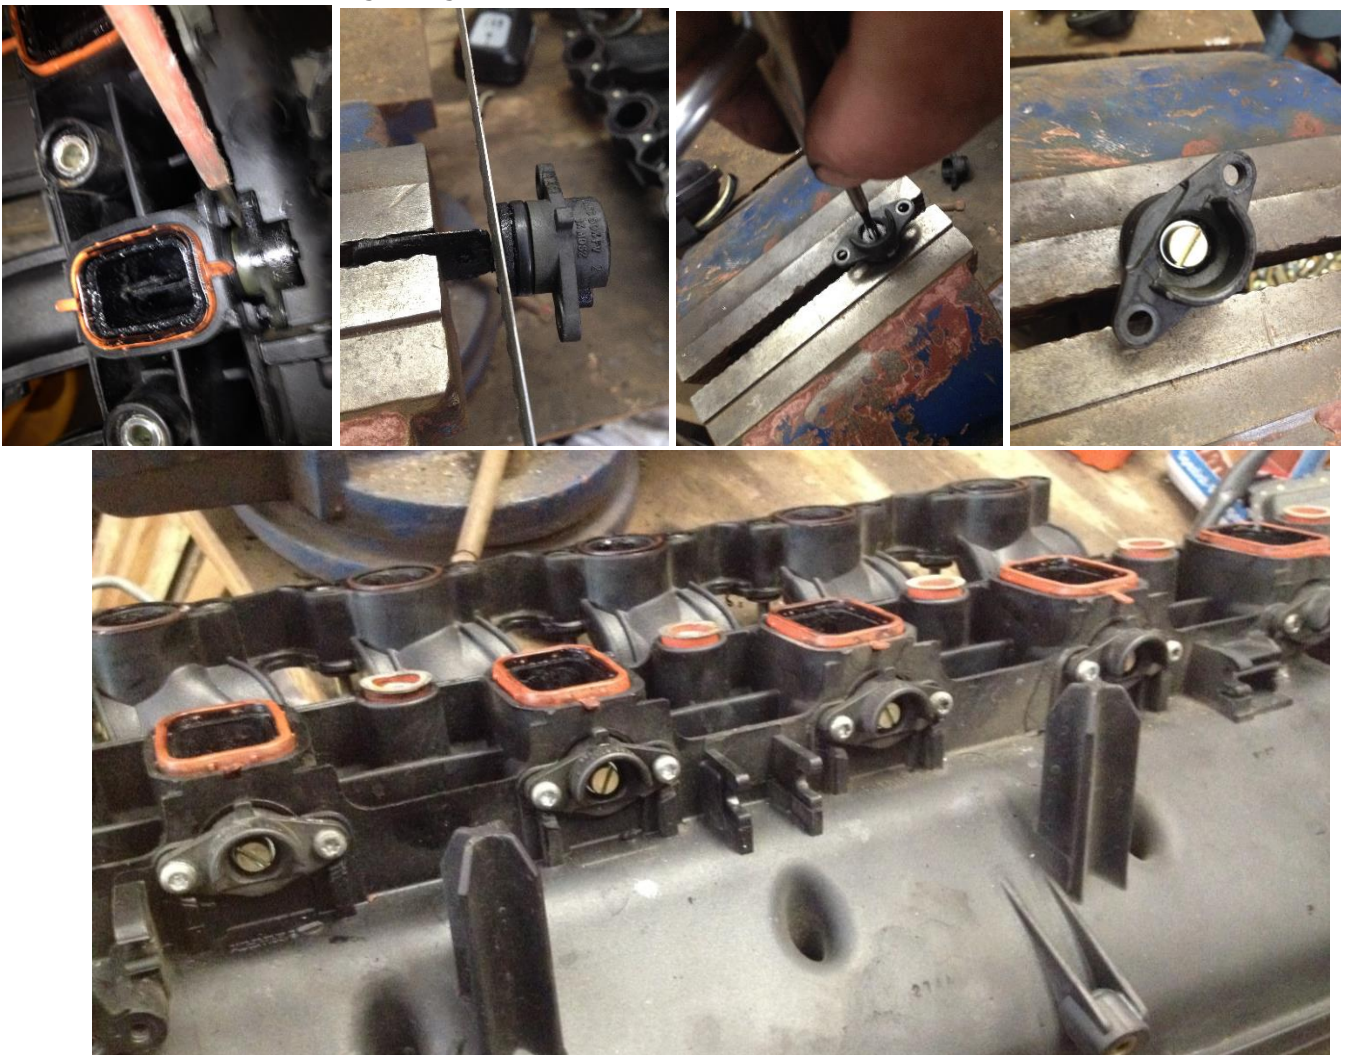
Abb. 25 Entfernen der Drallklappen

- Druckregelventil wird stillgelegt, Anschluß nach *6.1.9 Anbringen einer U-Druck-Messstelle* nutzen; Unterdruckdose wird mit Gestänge entfernt.
- Die Welle der Drallklappen wird dicht unterhalb der Drallklappe durchgesägt und die Drallklappe komplett entfernt
- in die 6 entstandenen Löcher der Welle wird ein 5mm Gewinde geschnitten und mit einer 5mm Schraube mit Sicherungslack geschraubt. Danach die Stutzen wieder anschrauben.

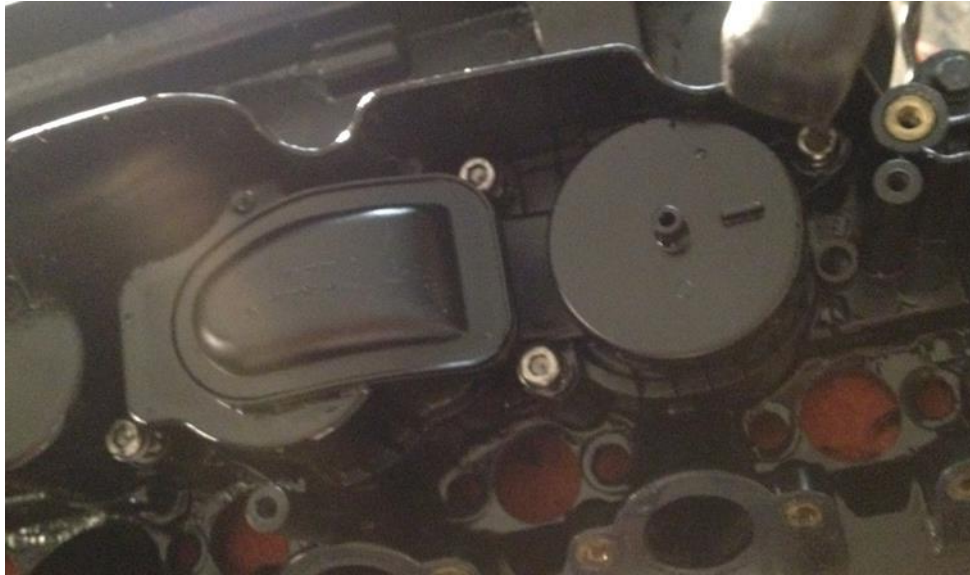
**Abb. 26 Ölabscheider (Injektoren entfernt)**

Zum Wechsel sind die oberen Motorabdeckungen zu entfernen und der Injektor-Kabelbaum beiseite zu legen. (Vorsicht, diese Kabel brechen gerne!)

Die 5 Inbus-Schrauben sind unverlierbar. Es kann die komplette Einheit getauscht werden oder nur ein Filtersatz. Dieser besteht aus einem zylindrischen Filtereinsatz und den zwei Dichtgummis.

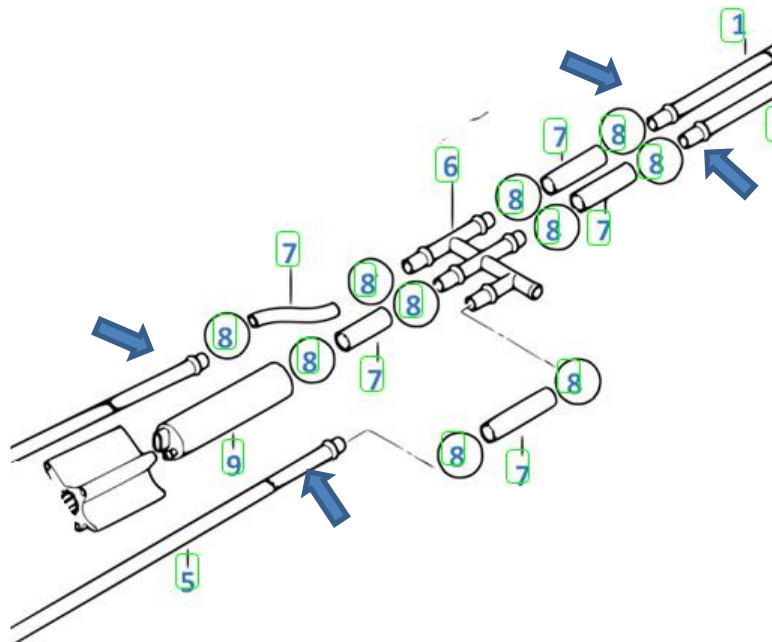
Abb. 27 Diesel-Leitungen

Findet sich eine Diesel-Lache unter dem Fahrzeug (in Höhe der InLine-Pumpe) ist die Ursache meist eine verrostete Dieselleitung. Die Schellen sind oft nur mit schwer zu lösen und das Teil Nr. 6 besteht aus Kunststoff und kann bei Arbeiten am System leicht brechen. Daher ist dieses Ersatzteil am besten vorher zu beschaffen.

Die Schlauch-Leitungen (7) sind Schläuche mit den Maßen 8x13; im Fachhandel kann ein solcher Diesel-zugelassener Kraftstoffschlauch günstig besorgt werden. Meist liegt eine Durchrostung an den gekennzeichneten Enden vor. Provisorisch kann einfach ein verlängerter Dieselschlauch verwendet und die Undichtigkeit damit behoben werden. Ansonsten sind die Stahl-Leitungen (5) im Ganzen zu erneuern.

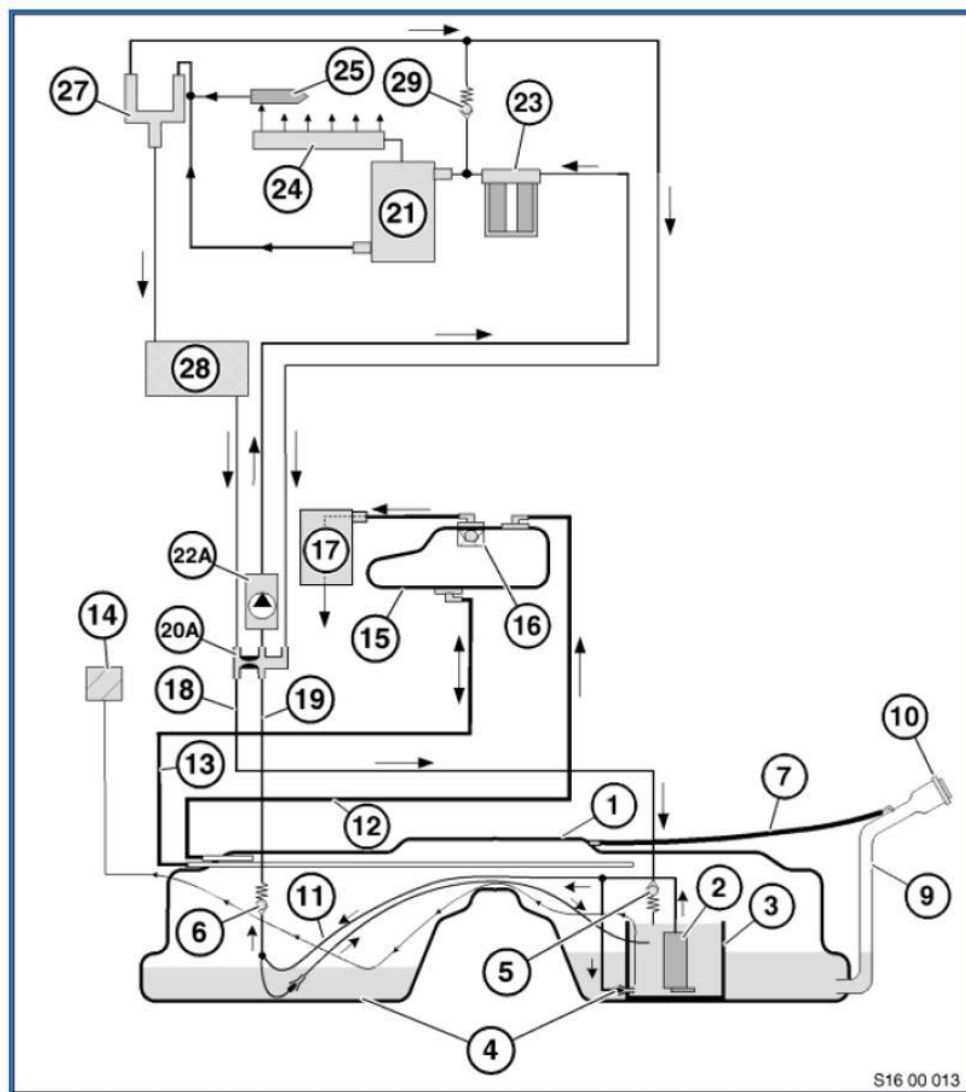
S16 00 013

1. Kraftstoffbehälter (E38 Stahl, E39 Kunststoff)	17. Staubfilter
2. Elektrische Kraftstoff-Förderpumpe	18. Kraftstoff-Rücklaufleitung
3. Schwalltopf	19. Kraftstoff-Vorlaufleitung
4. Saugstrahlpumpe	20. H-Stück (M47/67)
5. Auslauf-Schutzventil	20A. 5-fach Verteilerstück (M57)
6. Druck-Begrenzungsventil	21. Verteiler-Einspritzpumpe (M47)
7. Betankungs-Entlüftungsleitung	21A. Hochdruck-Pumpe (M57/67)

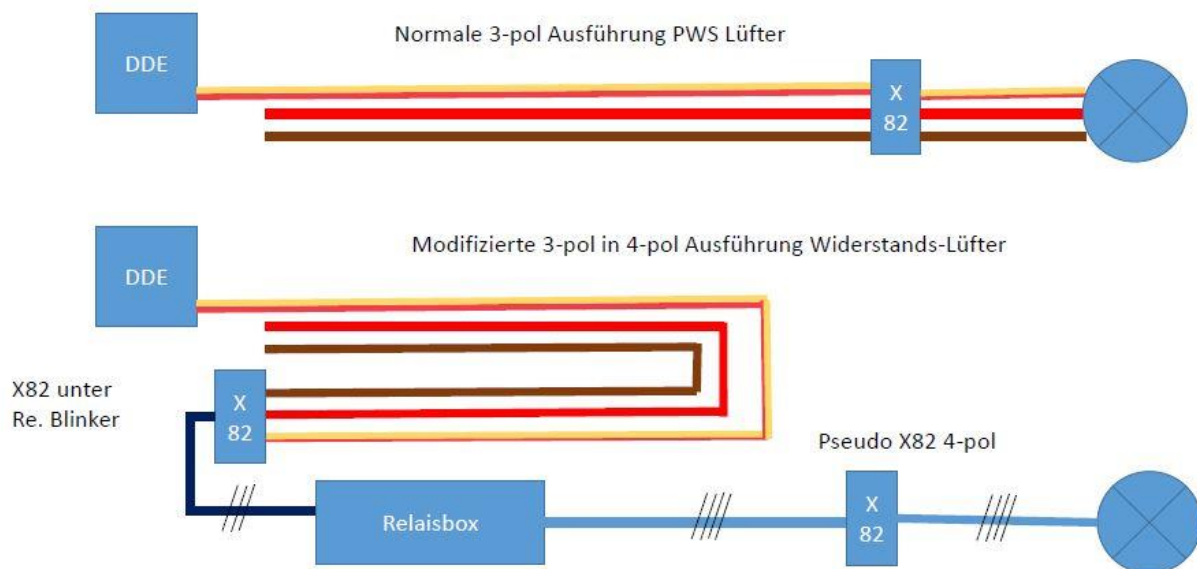
**Abb. 29 Kabelführung bei Einsatz der Relaisbox**

Es ist aber nicht so, dass automatisch alle M57-Fahrzeuge automatisch mit der „3-pol Version“ – also Pulsweiten Modulierter Motor - ausgerüstet sind. Es wurde in bestimmten Baujahren das komfortable „Pulsweiten Signal“ (welches eine stufenlose Drehzahlregelung ermöglicht) wieder mittels einer sog. Relais-Box in ein Relais-gesteuertes Signal mit einem 4-pol Motor zurückgewandelt.

Es sind aber bereits alle Kabel für die 3-pol-Version vorhanden. In diesem Fall kann tatsächlich der Ganze Teil der Relaisbox entfernt und die Lüftung auf einen 3-pol Motor umgerüstet werden.

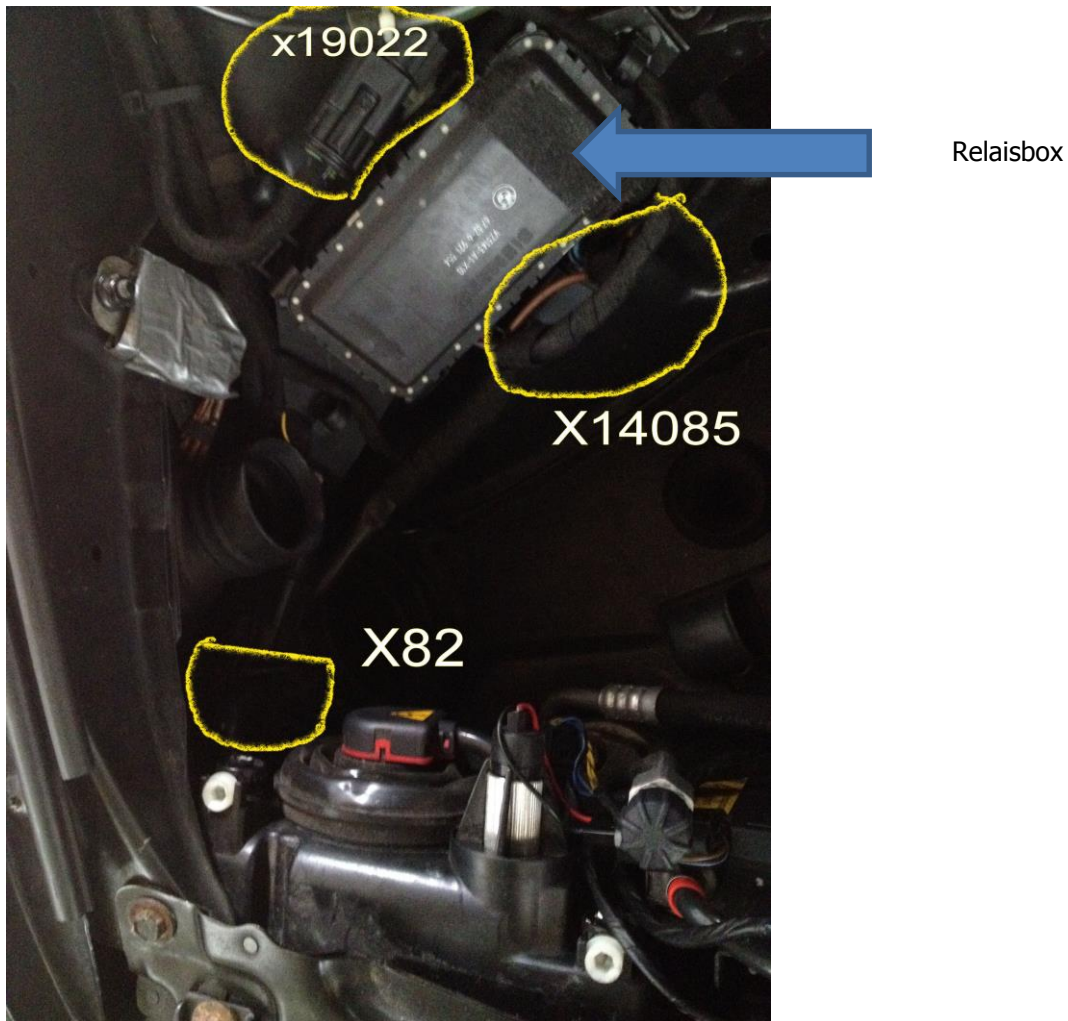
**Abb. 30 Lage Stecker für Zusatzlüfter**

Dazu ist zuerst die Steckverbindung X82 unter dem re. Hauptscheinwerfer zu suchen. Ist dieser vorhanden kann eine Umrüstung ohne Veränderung der Verkabelung (nur die Verlegung) erfolgen.
