Technische ProduktinformationVorgangs-Nr.: **2040589/2**

Vordersitz Bezug im Bereich Sitzseitenwange Übergang
Lehnenanbindung ist wellig

Freigabedatum: 18.03.2016

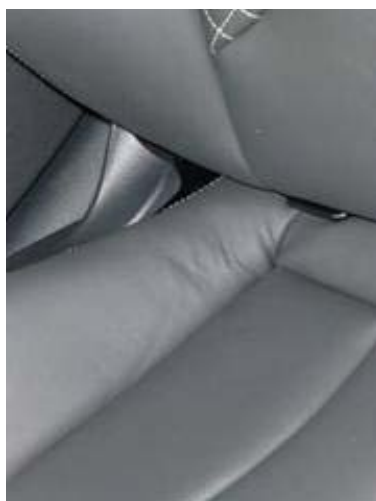
Der Sitzbezug des Vordersitzes im Bereich Übergang Lehnenanbindung (Sitz Seitenwange türseitig) ist wellig / faltig, wie im Bild unten ersichtlich.

Betroffen sein können Fahrer- und/oder Beifahrersitz mit allen Sitzbezügen, ausgenommen ist nur der Basissitz mit Stoffbezug.

Die Bezügetoleranzen können in diesem Bereich nicht immer vollständig faltensfrei ausgeglichen werden.

Bitte ersetzen Sie bei auftretenden Falten und Wellen im entsprechenden Bereich immer die betroffenen Bezüge und Schäume mit den neuen Ständen. Es sind ausschließlich neue Stände im ETKA unter Eingabe der Fahrgestellnummer verfügbar.

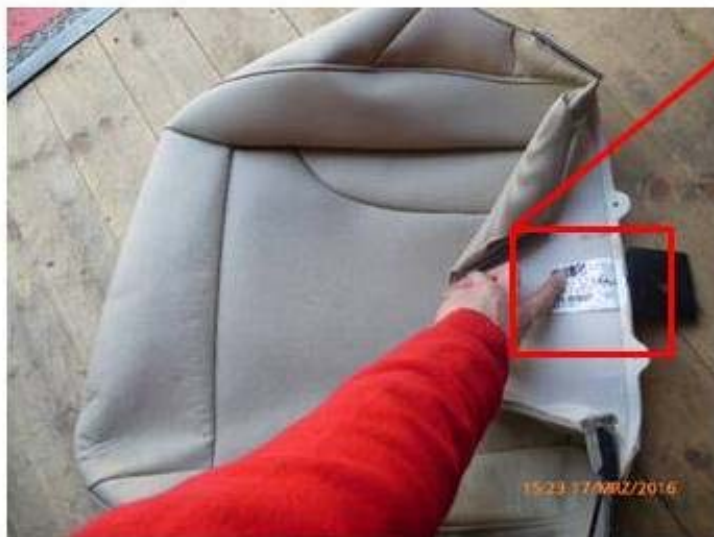
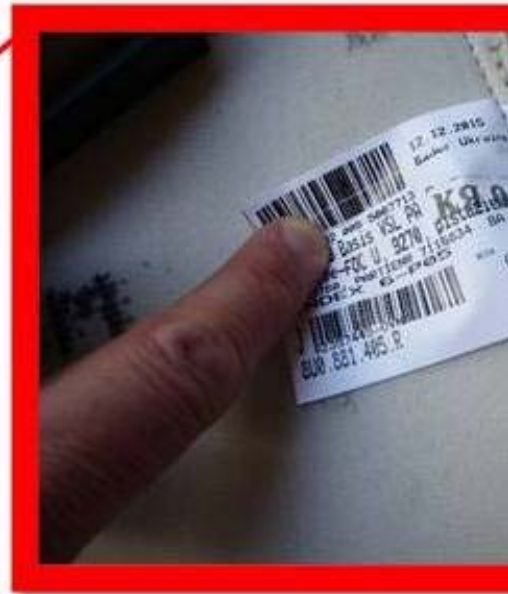
Das Produktionsdatum des Sitzbezuges ist auf der Rückseite auf dem Bezüge-Label zu sehen.

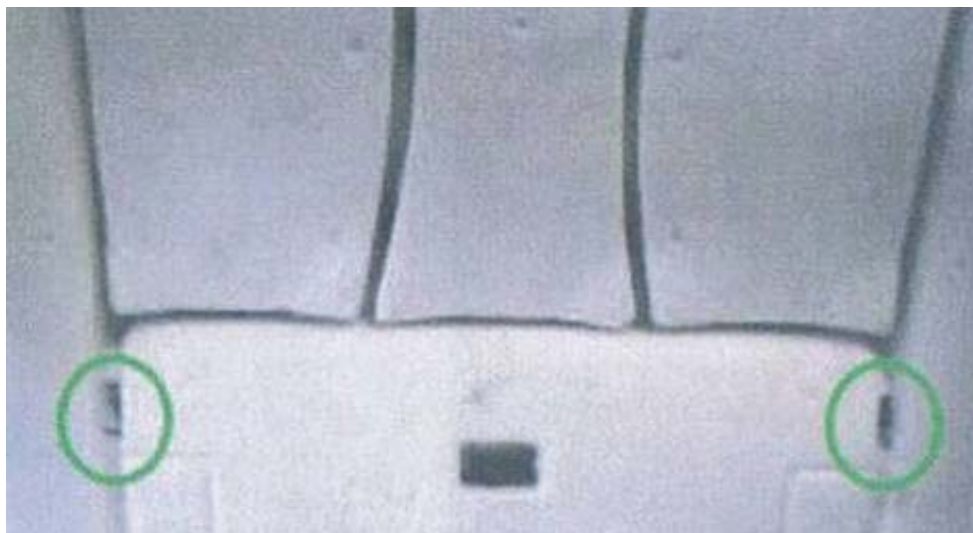
Schaum: zusätzlicher Anschussspunkt im hinteren Auslauf Seitenwange.

Die neuen Stände der Bezüge und Schäume weisen eine zusätzliche Abspannung des Sitzbezuges mit entsprechende Anpassung des Polsterschaums auf. Dadurch wird die Wellen-/ Faltenbildung minimiert.

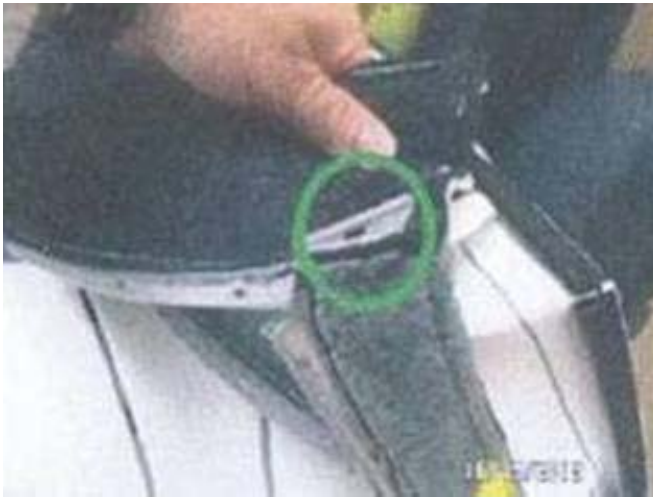
Bezug: Zuschnittsoptimierung und Verlängerung Abheftprofil
