TRANSMISSION INFO

Diagnose des Brillenlagers bei 02T-Getrieben von Volkswagen

Hersteller: Volkswagen

Getriebetyp: 02T

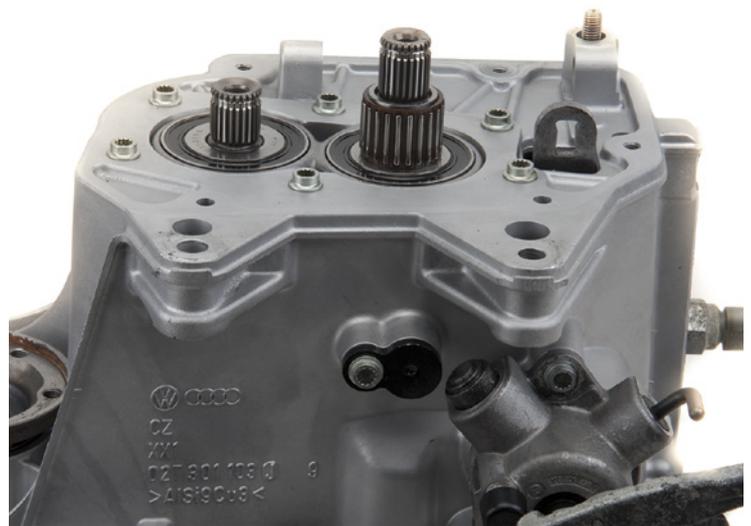
Die beiden im Bild zu sehenden Lager der Getriebewellen werden auf Grund ihrer Anordnung und des gemeinsamen Lagerträgers als Brillenlager bezeichnet.

Brillen- und Nadellager eines 02T Getriebes

Die höhere Reibung an einem defekten Brillenlager verursacht starke Wärmeentwicklung. Hierdurch kann das Nadellager des aufgesetzten 5. Ganges zerstört werden und der Gang lässt sich nicht mehr einlegen. Gleiches kann auftreten, wenn im Bereich des 5. Ganges nicht genügend Öl zur Verfügung steht. In beiden Fällen wird der Käfig beschädigt und die Nadeln verteilen sich lose um die Welle.

Äußerlich ist ein schadhafes Brillenlager nicht zu erkennen. Es kündigt sich jedoch meistens durch ein leises Geräusch (z. B. Singen, Rasseln oder Mahlen) an. Das Getriebe funktioniert dabei aber noch einwandfrei.

Der Fahrzeughersteller empfiehlt folgende Vorgehensweise um das Brillenlager zu prüfen:

1. Getriebe warm fahren.
2. Die Drehzahl des Motors, im eingekuppelten Zustand ohne eingelegten Gang, auf ca. 4000 U/min erhöhen.
3. Kupplungspedal treten und gleichzeitig Motor abstellen.
4. Treten dabei Rasselgeräusche auf, die sich mit abfallender Drehzahl der Getriebeingangswelle verändern, ist das Brillenlager defekt.
