Modell ID : SORENTO(XM) Modelljahr : 2013 Motor : D 2.2 TCI-R ✕

2013 > D 2.2 TCI-R > D 2.2 TCI-R > Elektrische Anlage > Freisprechsystem > Freisprechmikrofon > Re

PRÜFUNG

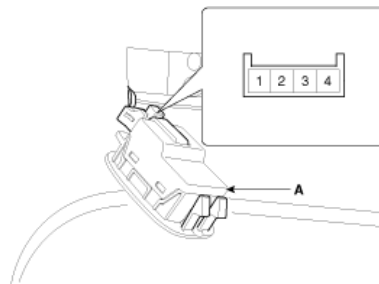
1. Batteriemassekabel abklemmen.
2. Den Haken am Dach lösen und Mikrofon (A) der Freisprechanlage ausbauen.

3. Mikrofon auf Durchgang zwischen den Klemmen prüfen.
